## FERME

Bourgogne-Franche-Comté, Saône-et-Loire  
Bruailles  
Chardenoux

Dossier IA71001513 réalisé en 2008

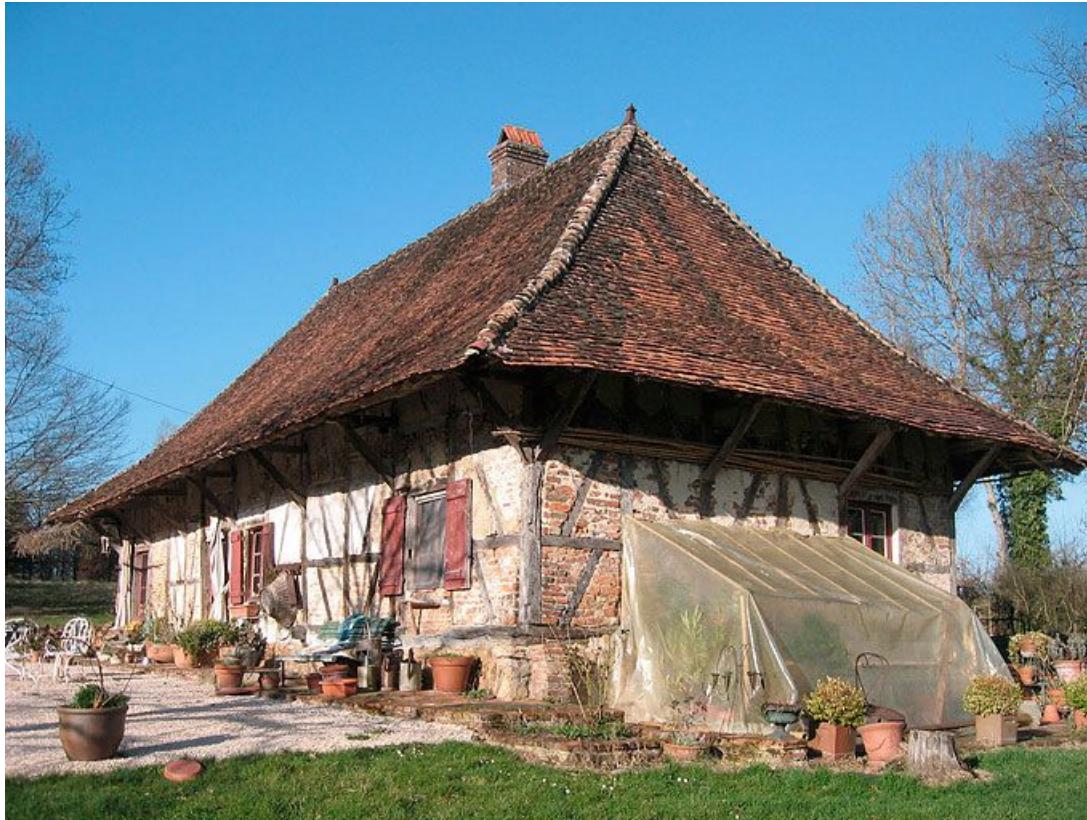
N° de l'illustration : 20087100155NUC1A

**Vue d'ensemble de la façade de la maison.**

Ferme isolée, constituée d'une maison et d'un bâtiment des dépendances en vis-à-vis. La maison est en pans de bois à chevrons sur soubassement de pierre. Elle est constituée de deux grandes pièces principales chauffées par une large cheminée double en brique (deux niches en mitre dans le contrecœur), flanquées d'une chambre sur la gauche. Construits en brique, en avancée sur la façade postérieure, un cellier (ou "chambre à lait") double la chambre et un évier double la moitié gauche de la pièce centrale. L'échelle du grenier se trouve dans l'angle postérieur droit de cette pièce, le long de la façade. Les combles sont aérés par de petites ouvertures triangulaires formées avec des briques dans le remplissage du surcroît. Les égouts du toit sont retroussés. Un puits à mur de margelle en brique est situé devant la maison. Le four situé dans l'alignement de la maison, à droite, est en brique et en pisé. Un toit à porcs en brique, en appentis, est accolé à sa droite. Le bâtiment des dépendances est un long bâtiment au toit plat couvert de tuiles creuses. Les murs en pan de bois à décharge et entretoises sur soubassement de pierre de l'ancienne grange de droite sont les seuls vestiges du bâtiment d'origine. Le reste du bâtiment est en pierre. La mare est située au sud de l'ensemble, le jardin derrière la maison.
