## FERME DITE "D'ANTOINE DESPIERRES" (LES BOUFFIERS)

Bourgogne-Franche-Comté, Saône-et-Loire  
Prizy  
les Bouffiers

Dossier IA71003546 réalisé en 2018

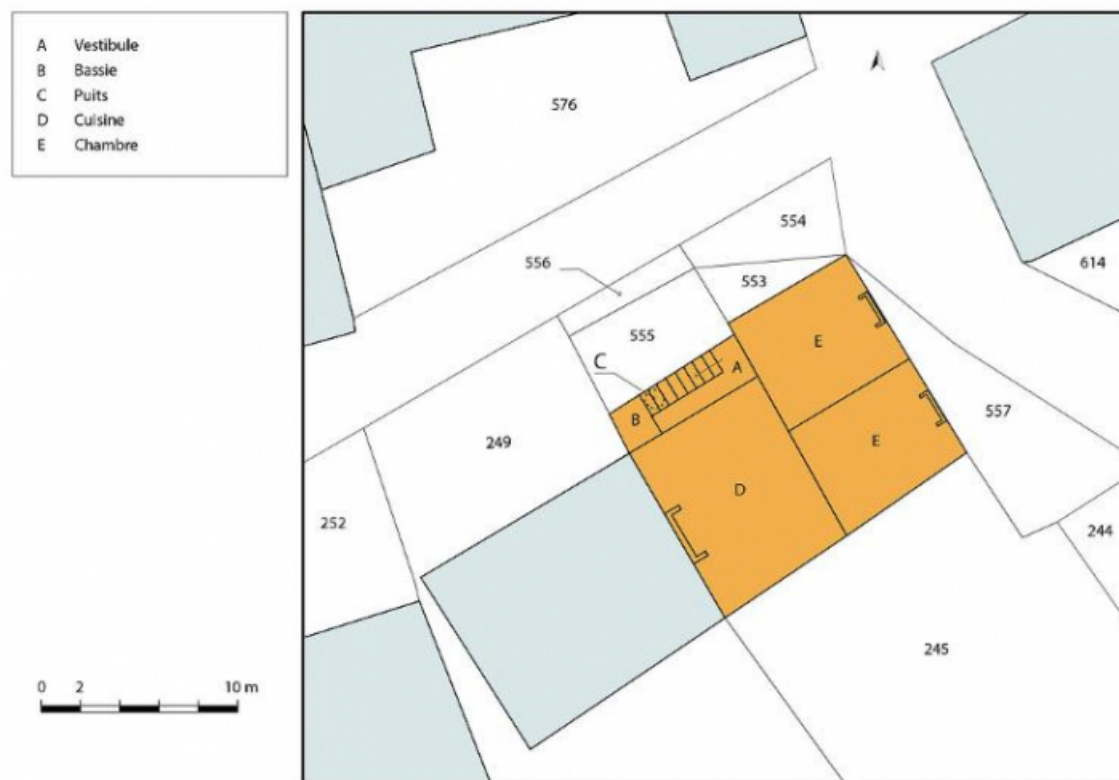
N° de l'illustration : 20207100125NUDA

**Plan de masse et de situation de la maison dite "d'Antoine Despierres".** Extrait du plan cadastral, 2020, section A, échelle 1/1000.  
71, Prizy, lieudit : les Bouffiers

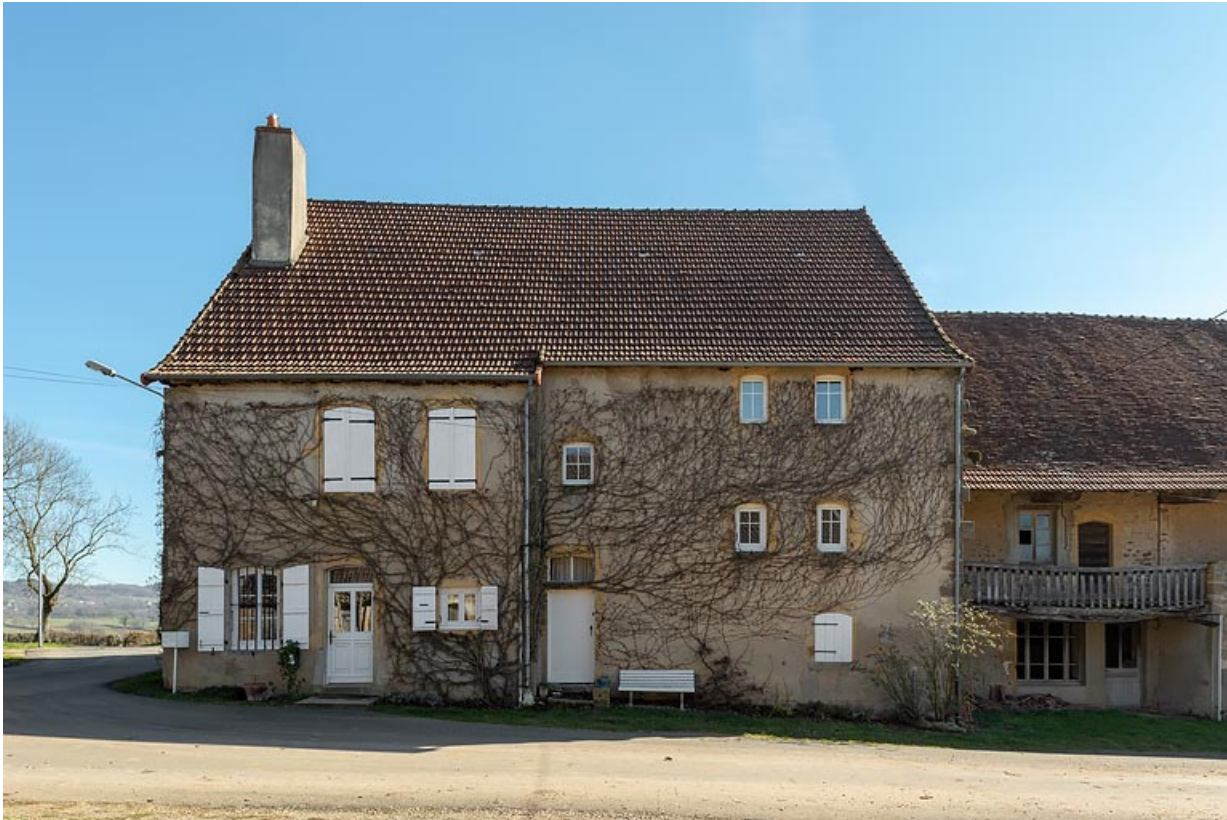
N° de l'illustration : 20197100770NUC4A

**Façade antérieure de la maison.**

Cette ferme, la première du hameau, est constituée de plusieurs bâtiments de part et d'autre de la route allant du bourg de Prizy à l'Argolay. La maison s'élève sur un rez-de-chaussée et un étage carré. La partie nord de l'édifice abrite un escalier rampe-sur-rampe, qui donne également accès à deux petites pièces en entresol. Le bâtiment est construit en moellons de calcaire et enduit. Seules les pierres d'encadrement des baies et les chaînes d'angles sont apparentes. Le toit est à deux pans, couvert en tuiles mécaniques. La façade antérieure est percée de 12 baies (2 portes et 10 fenêtres) couvertes d'arcs en cintre surbaissés, sans véritable ordonnancement. Son angle nord-ouest est marqué par des pierres d'attente. Elle présente également un léger décrochement en son centre, qui permet de constater que l'édifice se compose de deux parties distinctes, l'une légèrement en retrait par rapport à l'autre, correspondant vraisemblablement à deux phases de construction. La façade postérieure, sur le jardin, est percée de 7 ouvertures de même style.

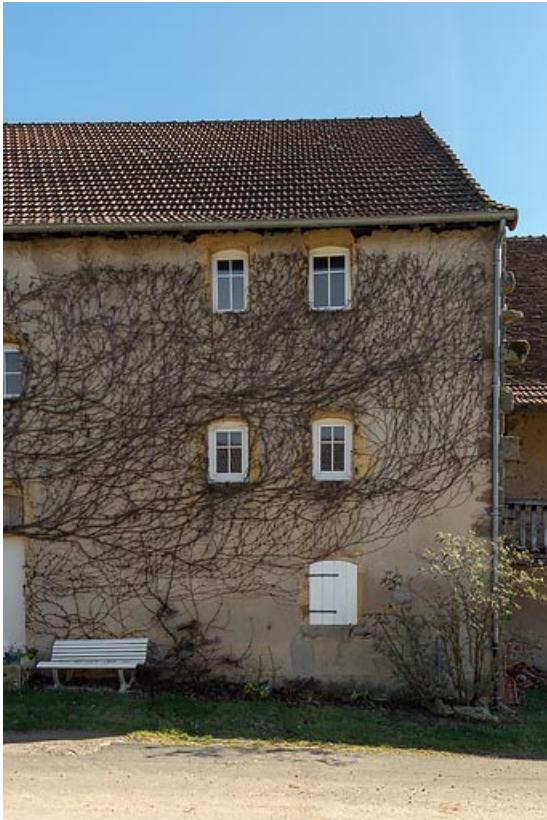
N° de l'illustration : 20197100771NUC4A

**Partie droite de la maison. A l'angle, les pierres d'attente attestent qu'une construction était prévue à l'origine à la suite du bâtiment actuel.**

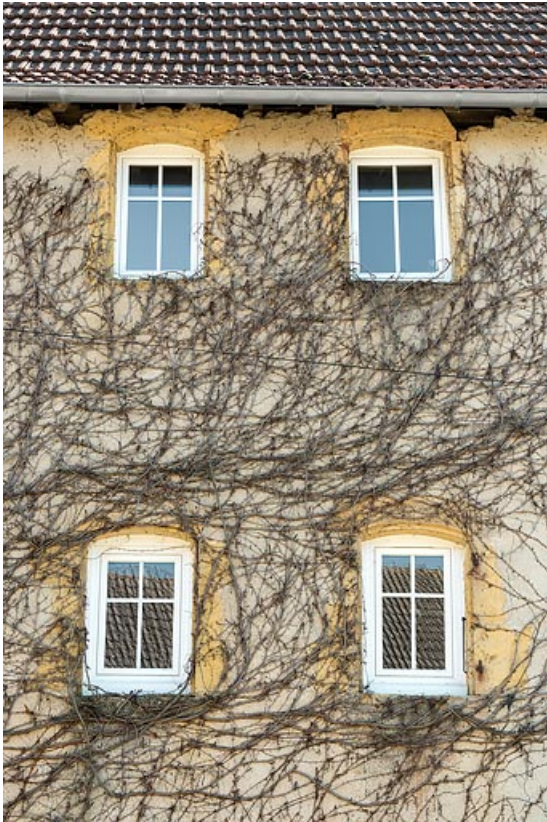
N° de l'illustration : 20197100773NUC4A

**Détail de la façade antérieure de la maison. Ces quatre baies cintrées éclairent les pièces d'entresol desservies par l'escalier de la maison.**

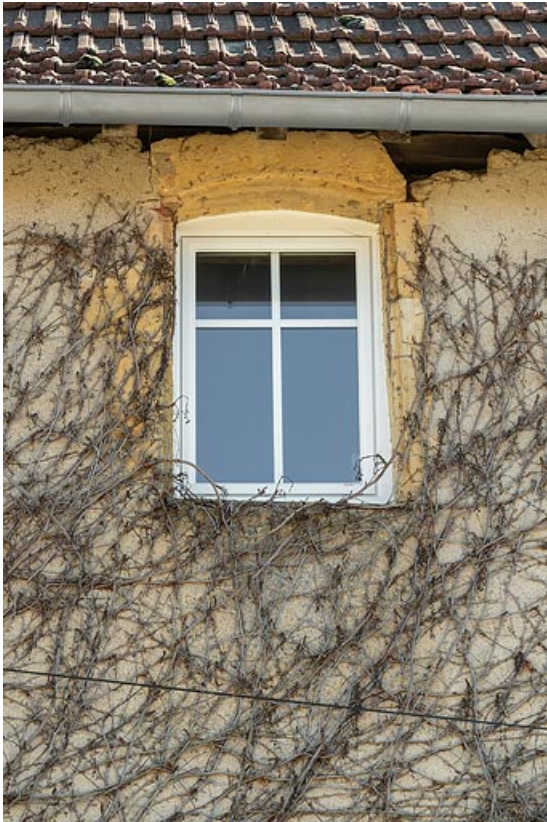
N° de l'illustration : 20197100774NUC4A

**Fenêtre au sommet de la façade (deuxième quart du XVIIIe s.). Le fait que le linteau de la baie soit directement en contact avec les chevrons de la charpente montre qu'il ne s'agit pas de l'ouverture d'origine, qui devait être plus petite.**

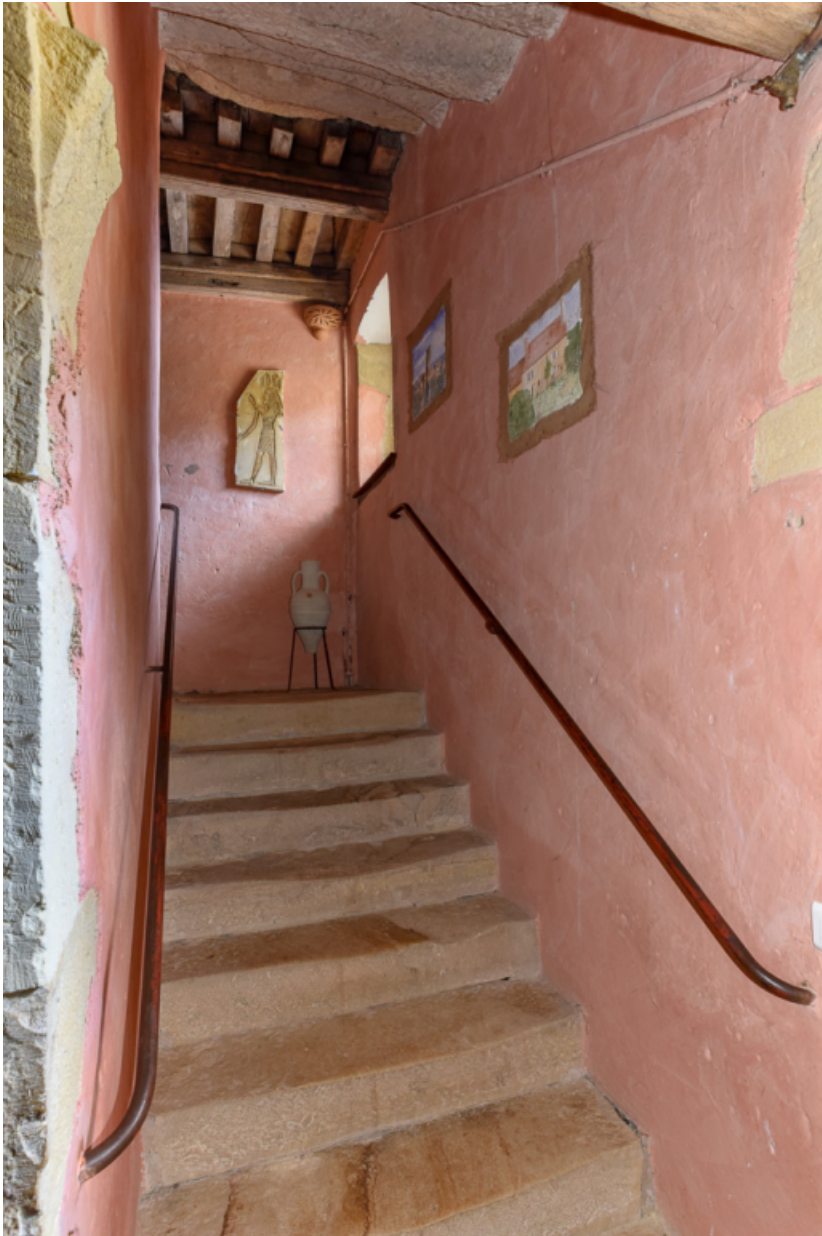
N° de l'illustration : 20197100802NUC4A

**Première volée de l'escalier rampe sur rampe à l'intérieur de la demeure.**

La maison a été édifiée en deux phases. La partie primitive était vraisemblablement déjà existante au moment du mariage entre Antoine Despierres, 1<sup>er</sup> du nom, et Marie Desclaux. Sa construction n'est pas datée, mais le bel escalier qu'elle abrite, construit en pierres bouchardées à ciselures relevées, atteste d'une réalisation de l'époque moderne, probablement la seconde moitié du XVII<sup>e</sup> siècle. La maison était par ailleurs déjà existante en 1691, date à laquelle a été construite l'habitation voisine (celle des Mommessin), qui prend appui contre elle. Un agrandissement, d'abord prévu en direction du nord-ouest comme en témoigne les pierres d'attente à un angle du bâtiment, a finalement été réalisé à l'est. Au regard du style des ouvertures (linteau en cintre surbaissé), cette extension date probablement du deuxième quart du XVIII<sup>e</sup> siècle. Les baies de la partie ancienne ont été refaites à cette époque pour harmoniser l'aspect général du bâtiment. Au dernier niveau de la façade, les maîtres d'œuvres par manque de place ont d'ailleurs été obligé de placer les linteaux des nouvelles fenêtres directement en contact avec les pièces de la charpente (chevrons). La distribution intérieure du bâtiment comprenait deux chambres, une grande cuisine, un vestibule et une bassie au rez-de-chaussée, ainsi que trois chambres au premier étage et deux petits cabinets en entresol. De nouvelles divisions intérieures ont été réalisées par la suite, pour des raisons liées au confort moderne. En revanche, à l'exception de deux petites fenêtres ajoutées récemment, l'aspect extérieur de la bâtisse a peu changé.

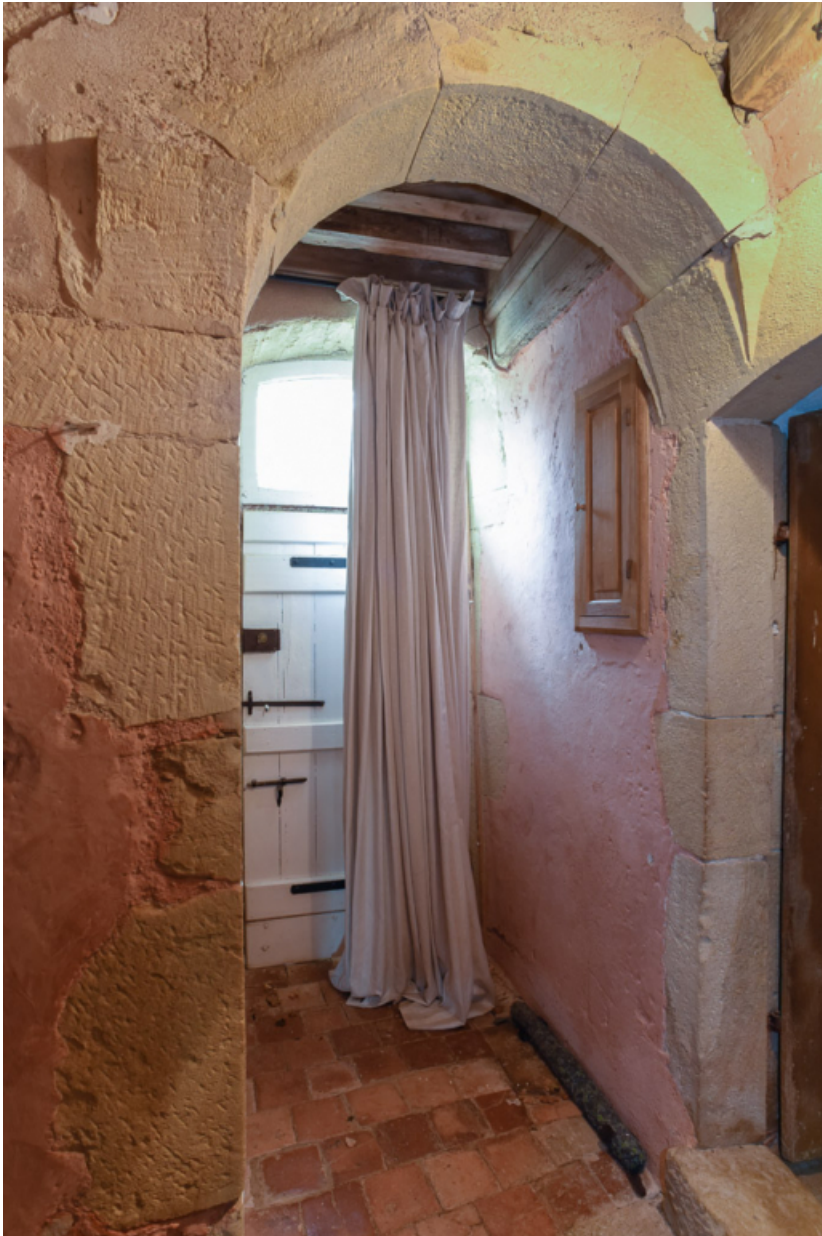
N° de l'illustration : 20197100803NUC4A

**Petit vestibule, à l'entrée de la maison. Des pierres d'attentes montrent que des arcs étaient vraisemblablement prévus pour couvrir les ouvertures menant du vestibule vers les autres pièces..**

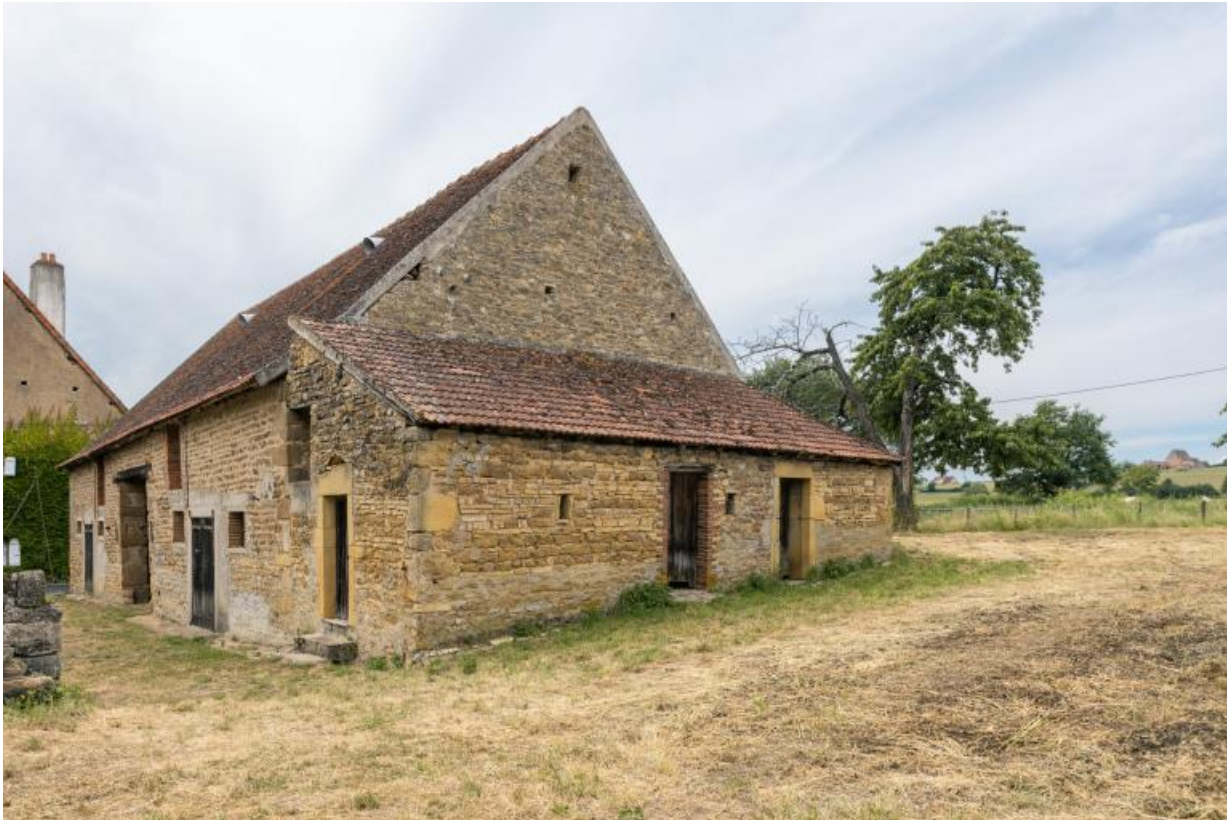
N° de l'illustration : 20187100141NUC4A

**Vue du mur-pignon est de la grange, contre lequel a été bâti au XIXe siècle un appentis abritant les soues à cochons**  
71, Prizy, lieudit : les Bouffiers

- l'ancien fournil, au fond du jardin,
- la grange, de l'autre côté de la route, qui abrite une remise, deux étables de part et d'autre de celle-ci, toujours ornées de leurs crèches et râteliers, un fenil et des soues à cochons dans une partie annexe en appentis,
- l'ancien cuvage (avec un grenier au-dessus), également situé de l'autre côté de la route, sur lequel s'appuient deux petits appentis,
- et un pigeonnier, de plan carré, voisinant avec le bâtiment précédent.

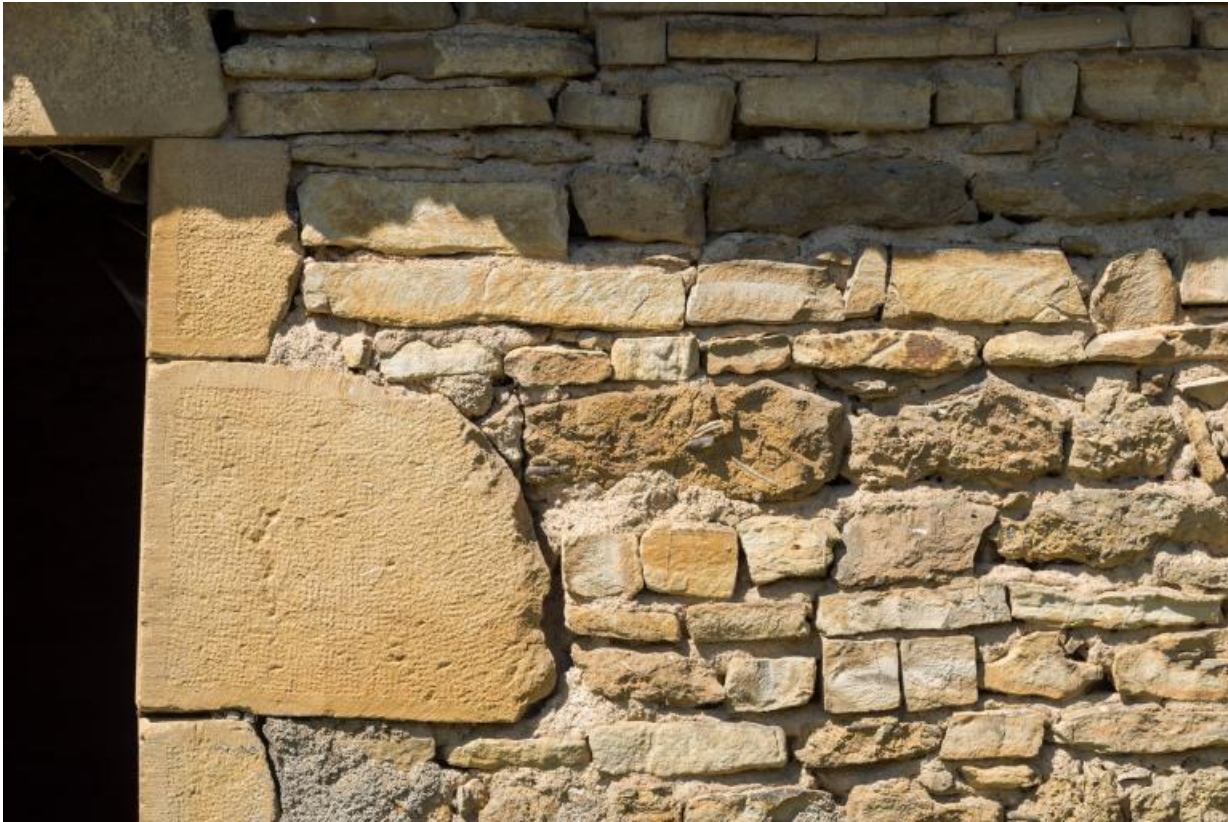
**Détail de la maçonnerie de la grange**

Dans la grange, le mur séparant la remise des étables est percé de feurons, par lesquelles on jetait le foin dans les râteliers. Ces bâtiments sont également construits en moellons, couverts en tuiles plates et partiellement en tuiles mécaniques (notamment la grange, sur la partie basse des versants du toit ou égout retroussé).

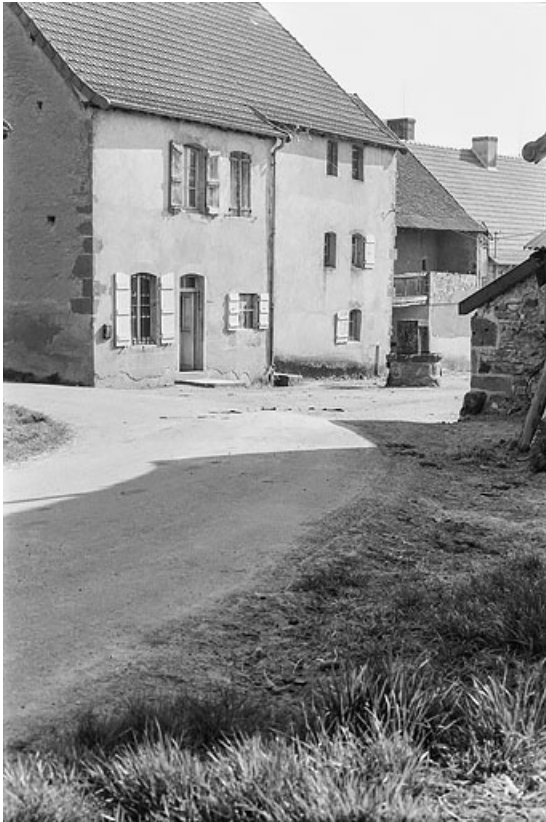
N° de l'illustration : 20207100074NUC2

**Vue de la maison, vers 1970. Le puits, devant la demeure, a depuis été détruit.**  
71, Prizy, lieudit : les Bouffiers

- **Vue de la maison, dite d'"Antoine Despierres" aux Bouffiers. Vers 1970.**

Vue de la maison, dite d'"Antoine Despierres" aux Bouffiers. Photographie (noir et blanc), par Raymond Oursel, vers 1970.
