## DEMEURE ET FERME DE LA MOLLIÈRE

Bourgogne-Franche-Comté, Saône-et-Loire  
Anzy-le-Duc  
La Mollière

Dossier IA71003565 réalisé en 2019  
Auteur(s) : Philippe Mairot, Aurélien Michel

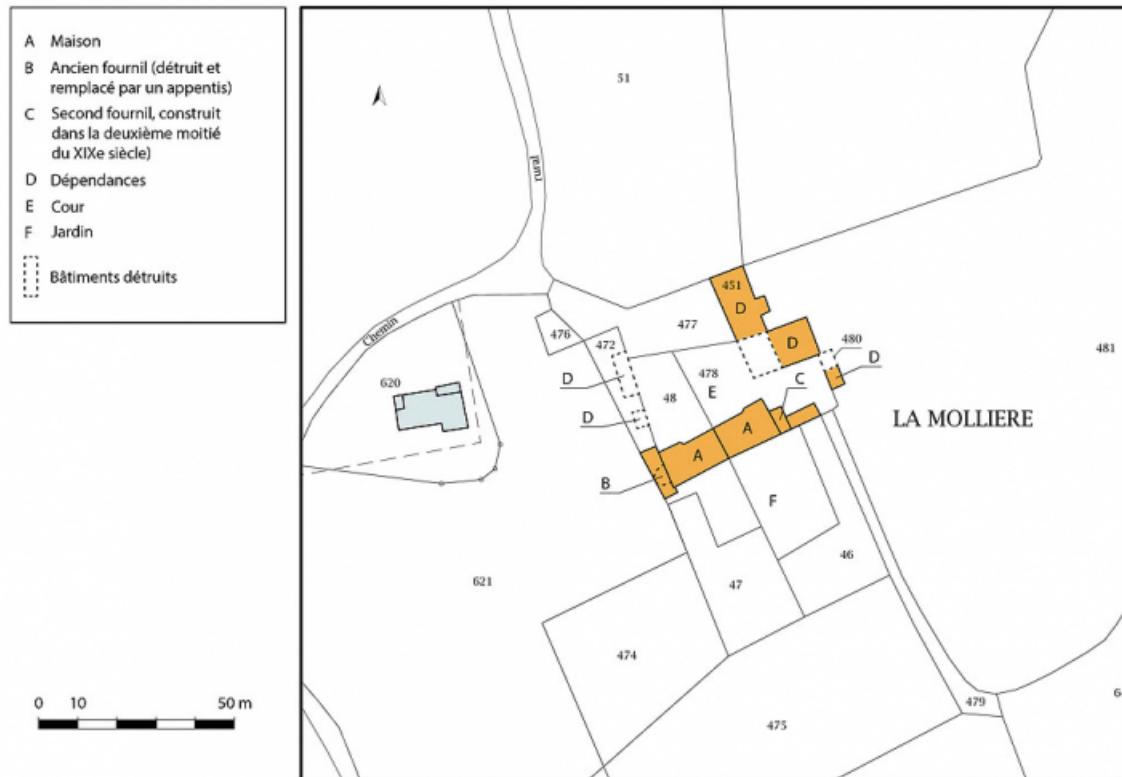
N° de l'illustration : 20207100140NUDA

**Plan de masse et situation, présentant l'évolution des bâtiments. Extrait du plan cadastral, 2020, section E, échelle 1/5000**  
71, Anzy-le-Duc, lieudit : La Mollière

En revanche, les dépendances ne sont que partiellement conservées. La petite dépendance, à l'ouest de la cour, visible sur le plan cadastral de 1839, a disparu. Par ailleurs, l'étable, à l'angle de la grande dépendance (étable, dite « des vaches »), et un bâtiment à cochons, construit dans la seconde moitié du XIX<sup>e</sup> siècle à l'est de la demeure, sont en grande partie écroulés.

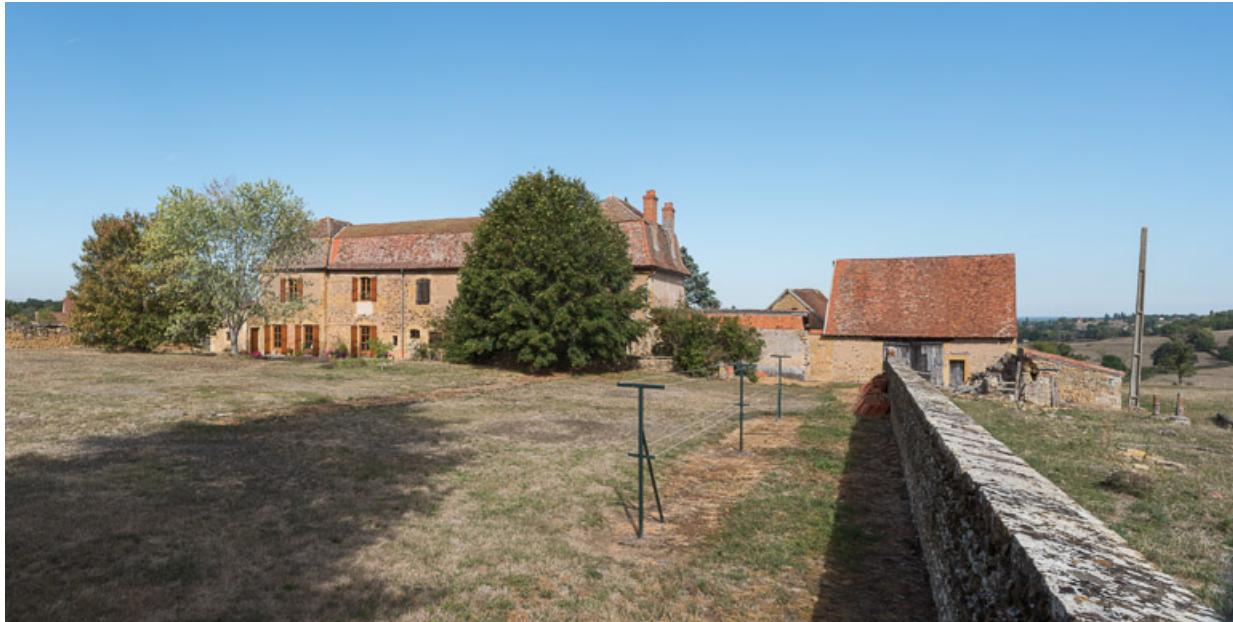
N° de l'illustration : 20197100326NUC4AQ

**Vue de la demeure (façade postérieure) de la Mollière et de ses dépendances, depuis le jardin.**  
71, Anzy-le-Duc, lieudit : La Mollière

La cour de la ferme est fermée au sud par l'habitation, qui donne sur un potager à l'arrière, et à l'est par les bâtiments antérieurement voués à l'usage agricole. Ils sont tous édifiés en moellons de calcaire, couverts de toits à longs pans avec des tuiles plates. Un mur de pierre délimite le terrain au sud.

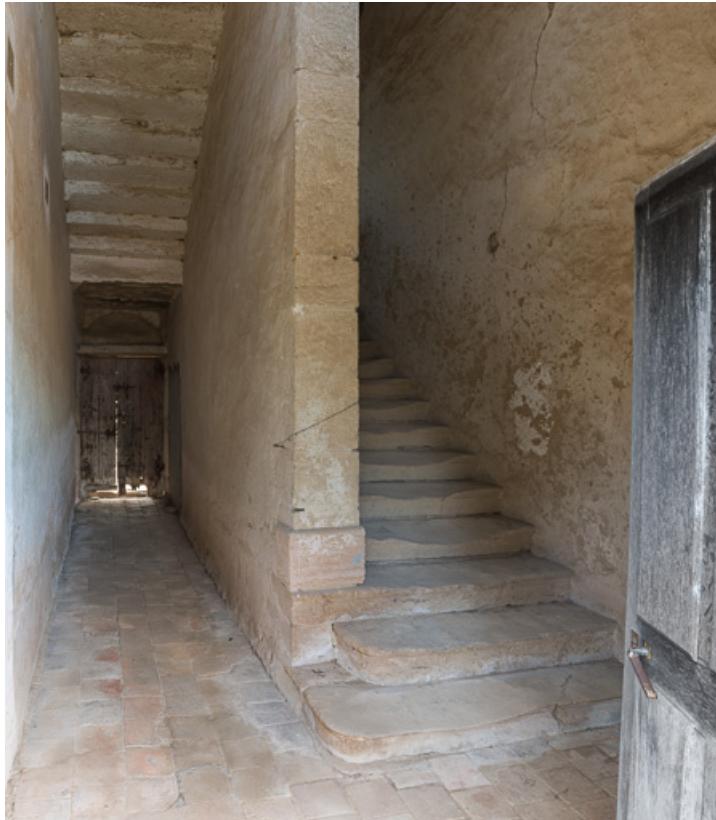
N° de l'illustration : 20197100312NUC4AQ

**Vestibule et escalier**

Le logis d'un étage carré, est développé en longueur avec ses huit travées dont les deux parties distales, en avant-corps, font légèrement saillie sur la façade. Elles ont un toit brisé en pavillon et égout retroussé. L'édifice est centré sur un vestibule traversant et son escalier de pierre (très usé, comme dans un bâtiment à usage collectif) rampe-sur-rampe. La porte d'entrée est encadrée par deux piédroits moulurés, surmontée par un arc sculpté d'un cœur, pointe en haut. La porte donnant sur la façade postérieure, avec ses piédroits, n'est pas moins décorée. La clé de l'arc qui la surmonte possède un bas-relief qui pourrait être un ancien blason bûché. La moitié orientale est enduite, tandis que l'autre moitié (occidentale) restaurée, transformée, ne l'est pas. Les fenêtres sont équipées de contrevents. L'accès au sous-sol se fait par quelques degrés ménagés devant l'avant-corps oriental. Chaque pièce a sa cheminée engagée ou adossée, dont les manteaux sont sculptés, et quelques dessus de cheminée. L'ancienne cuisine est équipée d'une grande cheminée, aujourd'hui transformée.

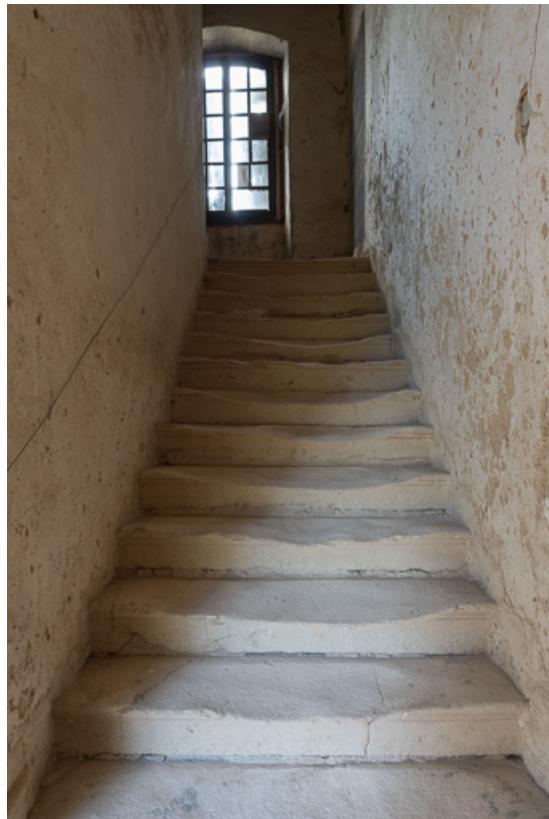
N° de l'illustration : 20197100313NUC4A

**Une des volées de l'escalier rampe sur rampe de la demeure**

**Escaliers** : escalier dans-œuvre, escalier tournant à retours sans jour, en maçonnerie

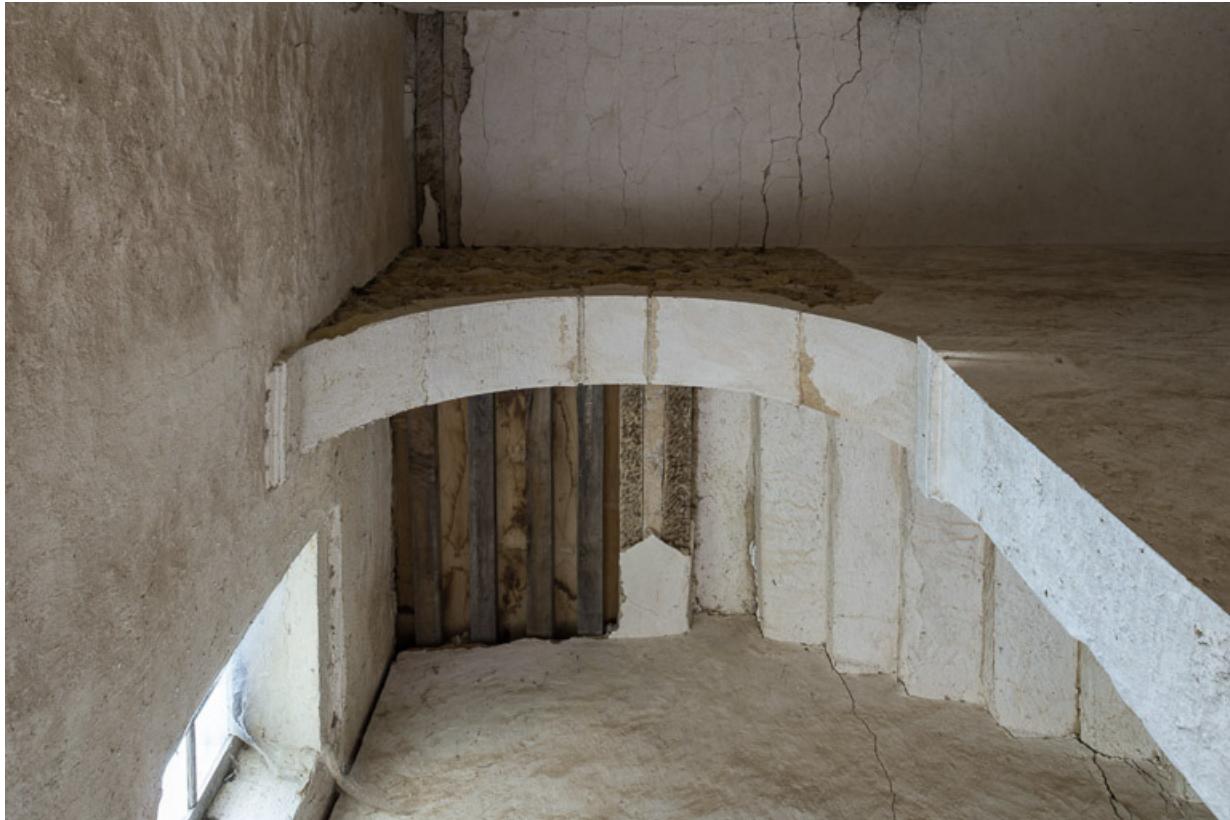
N° de l'illustration : 20197100314NUC4A

**Arche ouvrant sur l'escalier de la demeure**

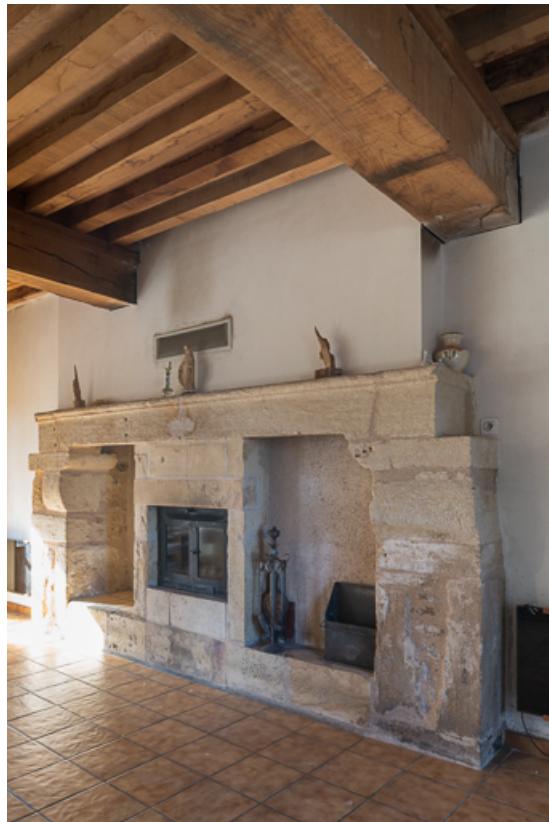
N° de l'illustration : 20197100325NUC4A

**Cheminée de l'ancienne cuisine de la demeure**

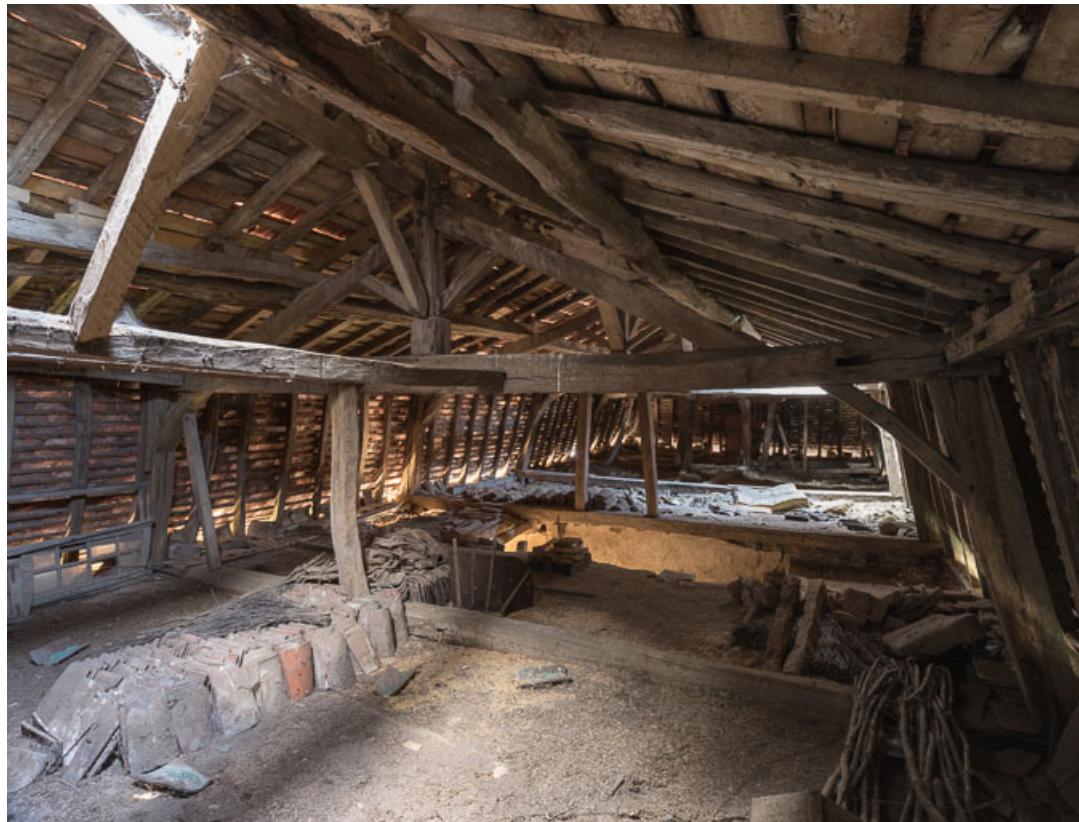
N° de l'illustration : 20197100319NUC4AQ

**Vue de la charpente de la demeure**

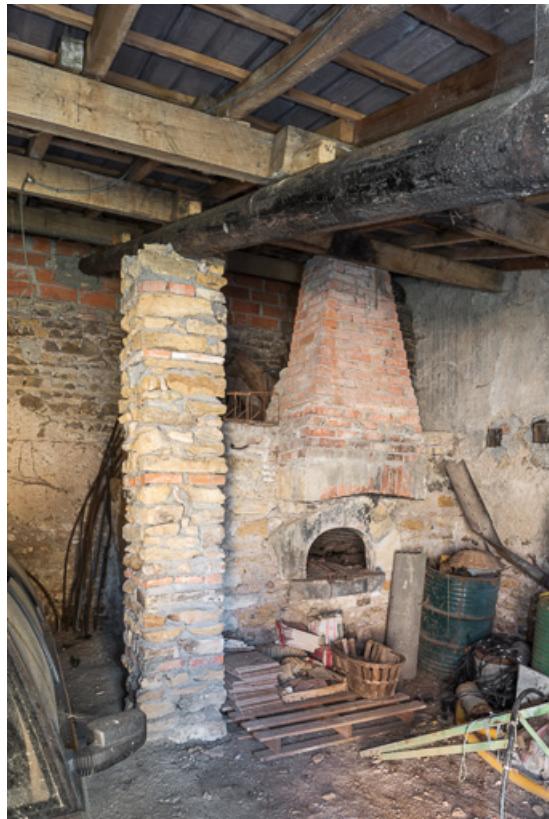
N° de l'illustration : 20197100333NUC4A

**Four à pain du XIXe siècle, contre la façade nord-est de la demeure**  
71, Anzy-le-Duc, lieudit : La Mollière

La maison de maître a connu peu d'évolution depuis sa construction. Les baies, sauf celles donnant sur le vestibule et l'escalier, ont été reprises dans la première moitié du XVIII<sup>e</sup> siècle, avec des linteaux cintrés. Un second four à pain, le four originel se trouvant dans la partie ouest du bâtiment, a été construit contre l'extrémité est de la maison, probablement suite au partage, dans la seconde moitié du XIX<sup>e</sup> siècle. Aujourd'hui, la moitié ouest a été modernisée intérieurement par le propriétaire actuel, mais l'aspect extérieur a été préservé. Seules deux fenêtres donnant sur l'ancienne cuisine – une côté cour et une côté jardin – ont été transformées en portes. Un appentis a également été ajouté contre l'extrémité du bâtiment, à la place du premier four à pain.

L'appentis accolé à l'est est construit en moellons et briques, partiellement enduit, et conserve un ancien four à pain. Un appentis - sans enduit - prolonge l'édifice à l'ouest.
