GRAND SÉMINAIRE DE SENS, AUJOURD'HUI ÉDIFICE D'ASSISTANCE OU DE PROTECTION SOCIALE (ÉTABLISSEMENT DE SERVICES ET D'AIDE PAR LE TRAVAIL)

Bourgogne-Franche-Comté, Yonne
Sens
67 rue Carnot, 63 rue Carnot

Dossier IA89002135 réalisé en
2023

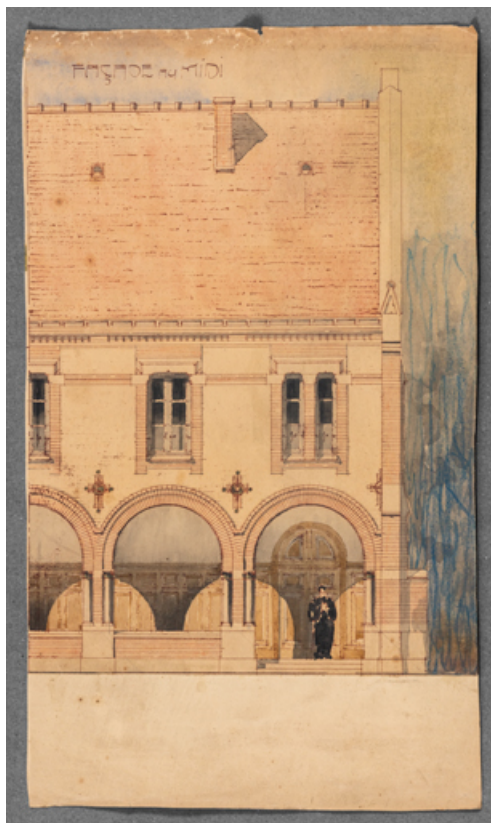
Dessin de travées de la façade sud du grand séminaire.
89, Sens, 67 rue Carnot

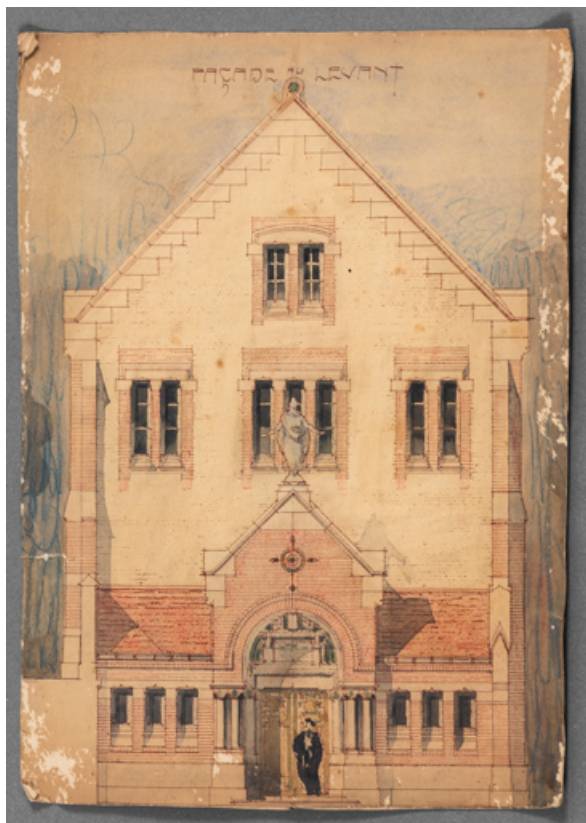
Dessin de la façade est.
89, Sens, 67 rue Carnot

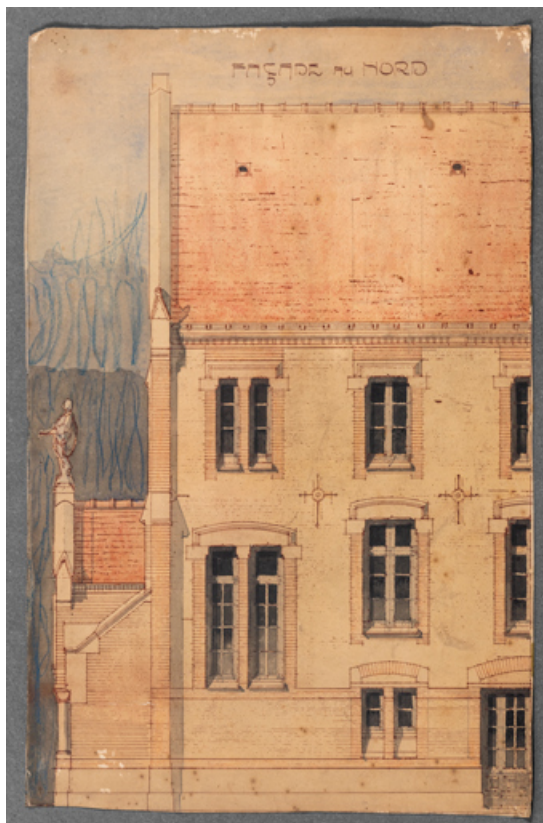
Dessin de quelques travées de la façade nord.

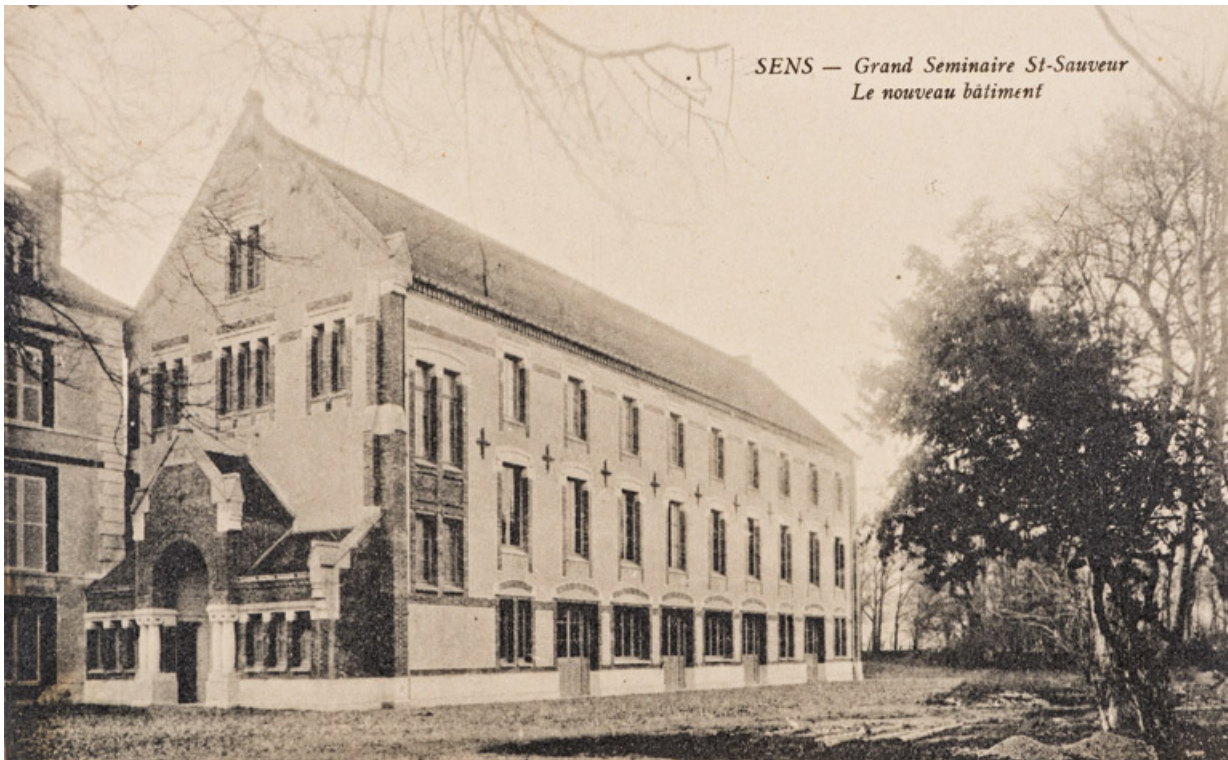
Vue des façades est et nord du nouveau bâtiment lors de sa construction en 1921.

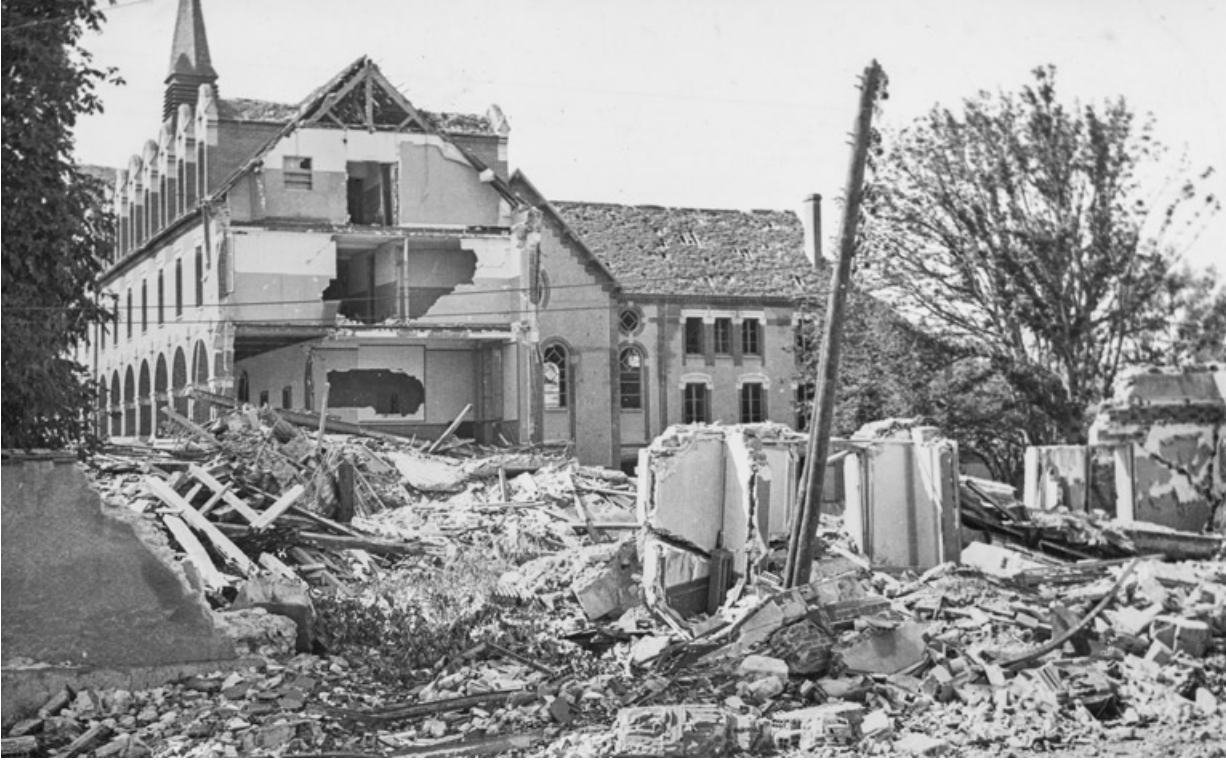
Vue de la partie est du séminaire détruite par les bombardements en 1944.
89, Sens, 67 rue Carnot

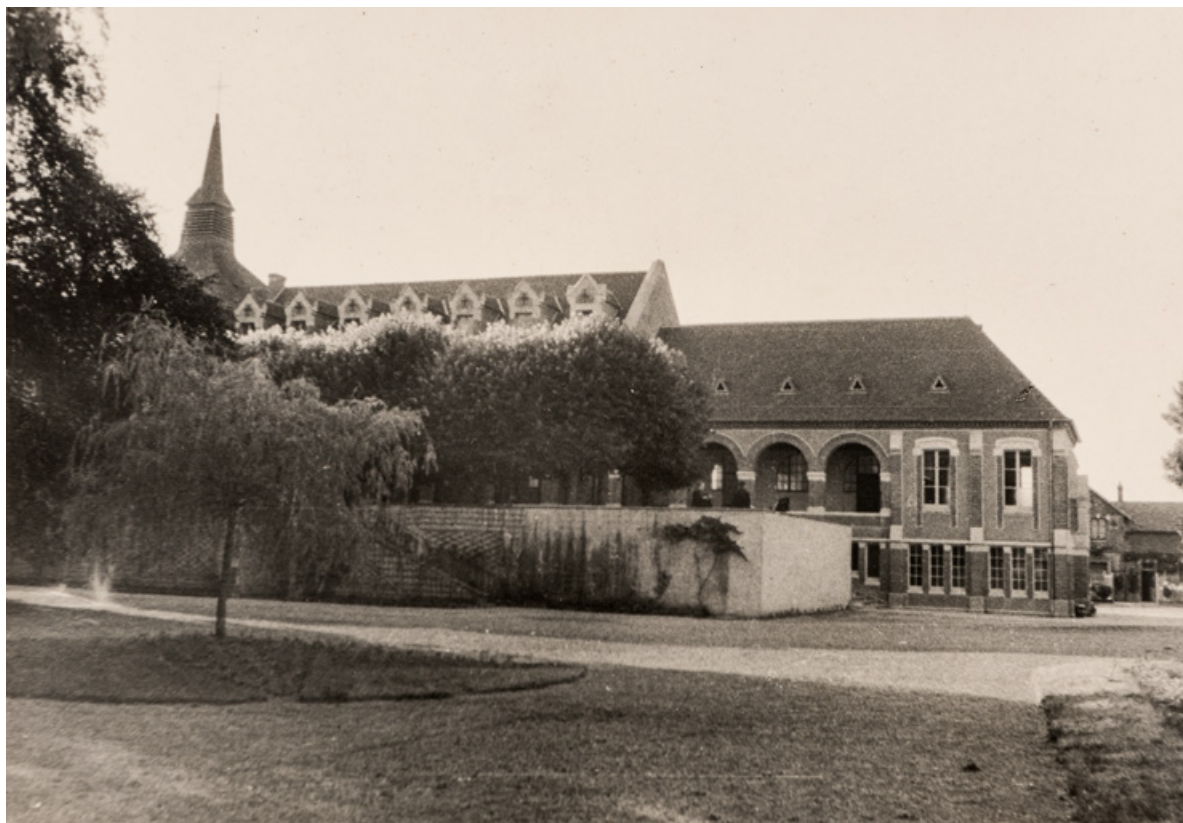
Vue de la partie est du grand séminaire après sa reconstruction.

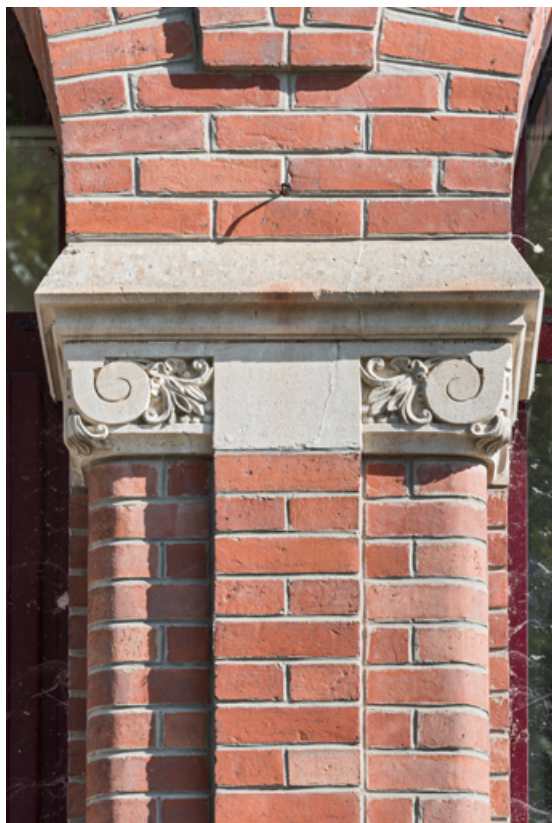
Détail du chapiteau d'inspiration ionique dans la galerie ouverte, de face.
89, Sens, 67 rue Carnot

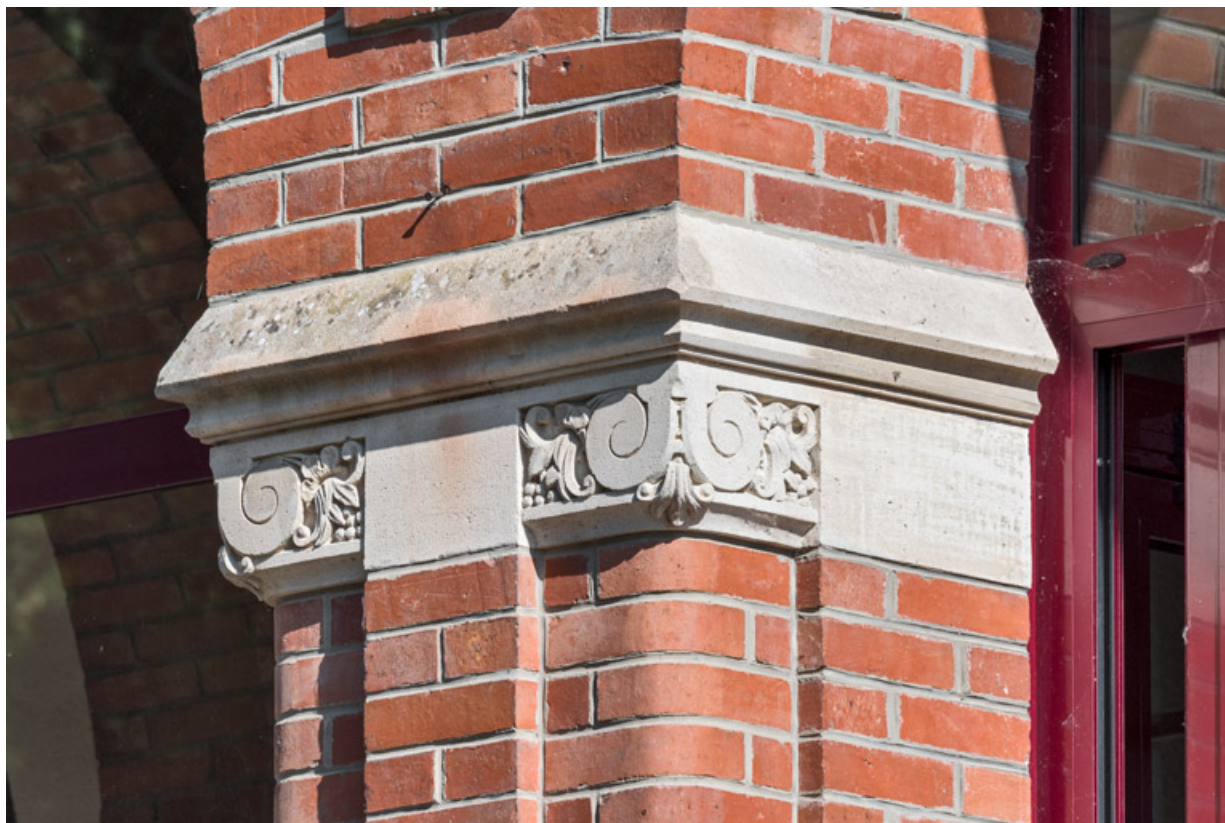
Détail du chapiteau d'inspiration ionique dans la galerie ouverte, de trois-quarts.
89, Sens, 67 rue Carnot

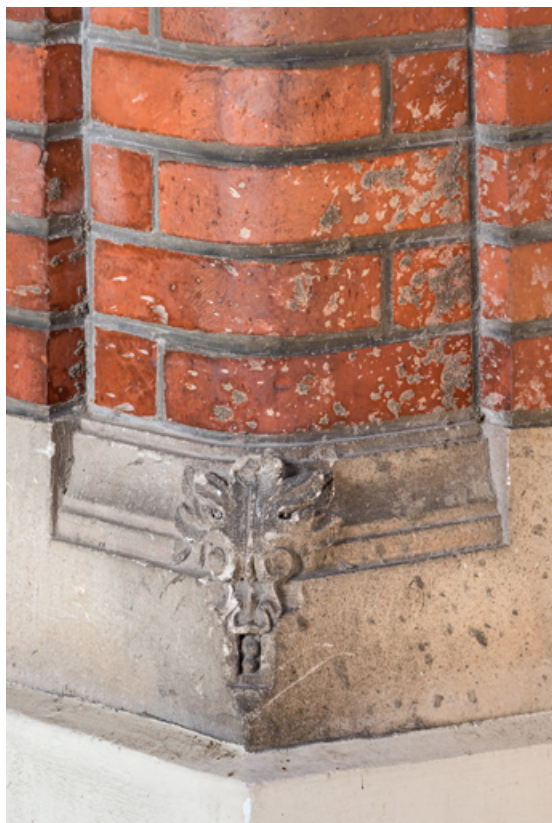
Détail d'une base de colonne de la galerie.

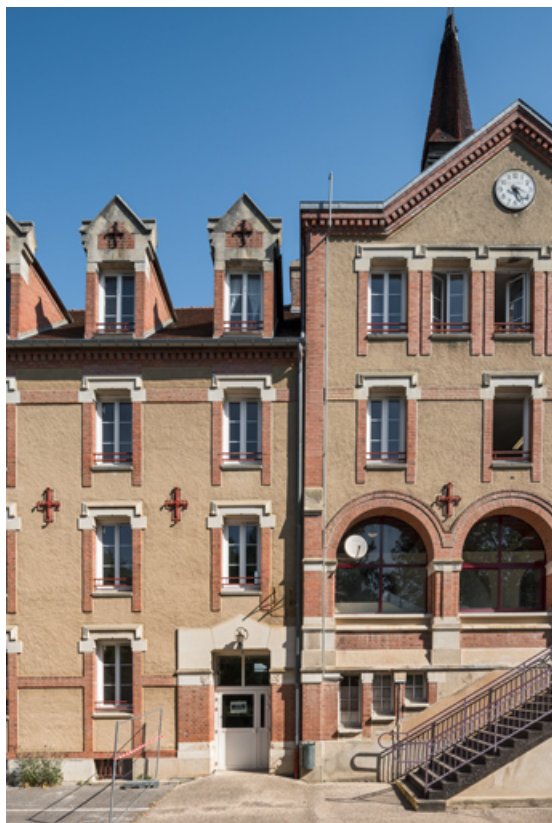
Détail de la jonction entre l'aile ouest et l'aile centrale.
89, Sens, 67 rue Carnot

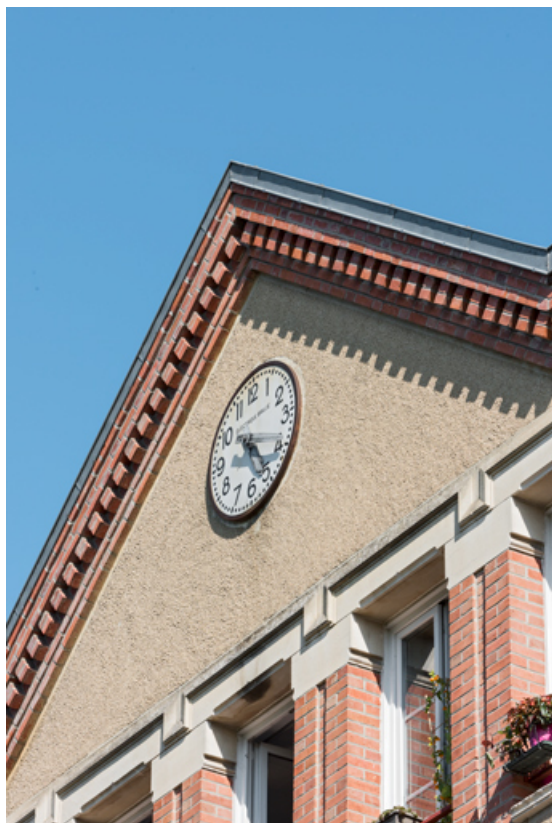
Détail du fronton central avec son décor de denticules.

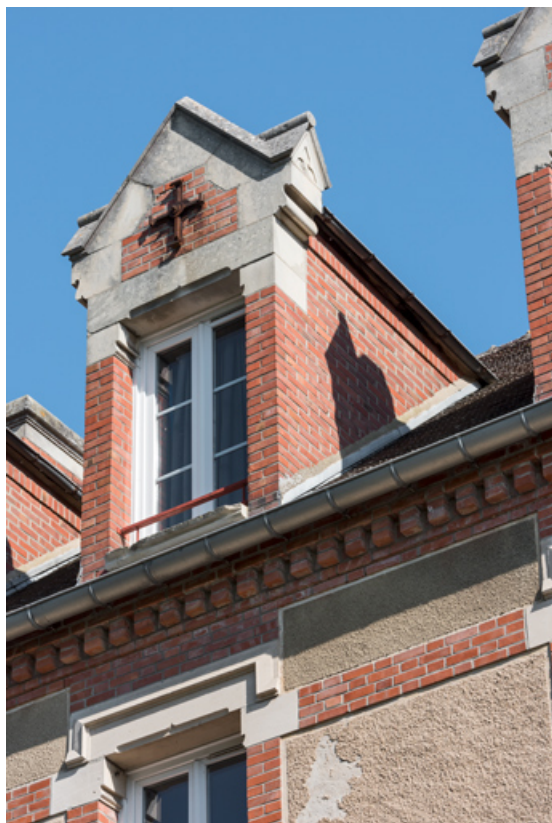
Détail des lucarnes réalisées lors de l'aménagement de l'étage sous comble.
89, Sens, 67 rue Carnot

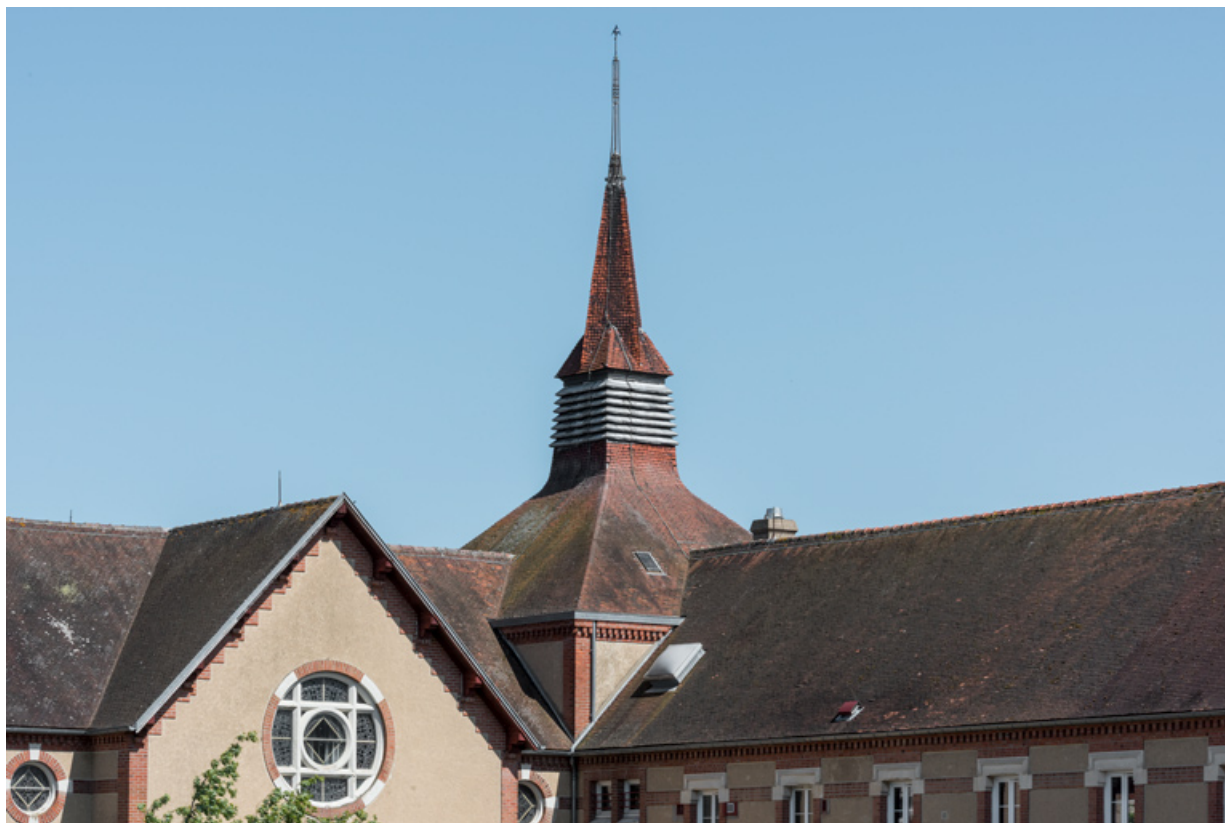
Détail du couvrement de la chapelle et du campanile.

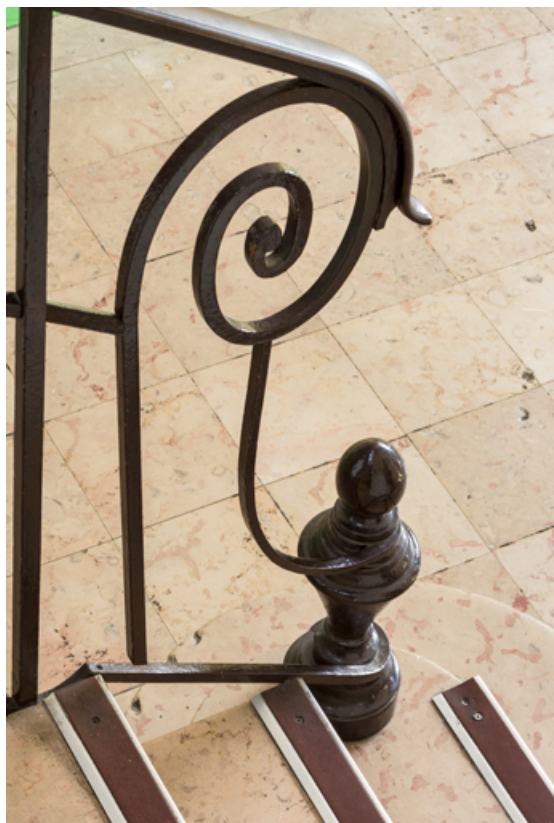
Détail du garde-corps de l'escalier.
