## LYCÉE PROFESSIONNEL JULES FERRY

Bourgogne-Franche-Comté, Territoire de  
Belfort  
Delle  
18 rue de Verdun

Dossier IA90000167 réalisé en 2012

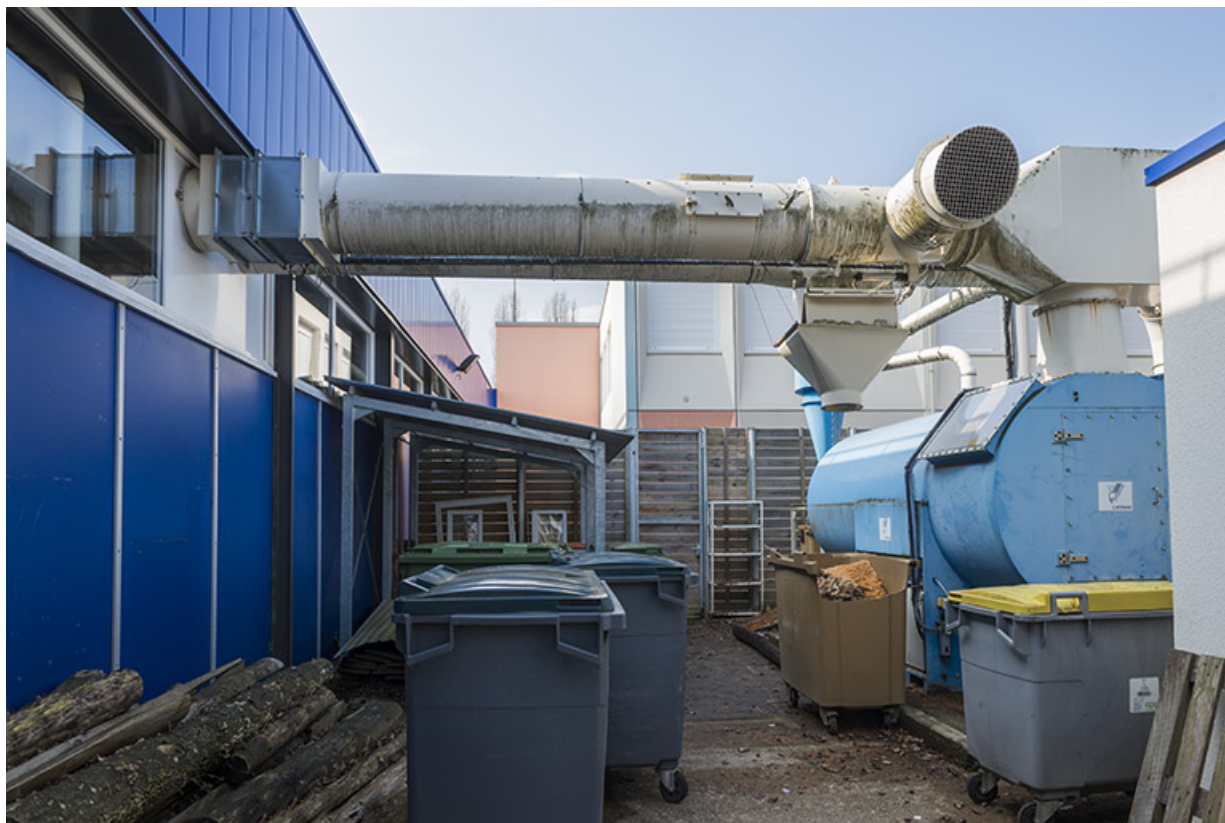
N° de l'illustration : 20149000085NUC4A

**Traitement des déchets bois au nord de l'atelier bois.**

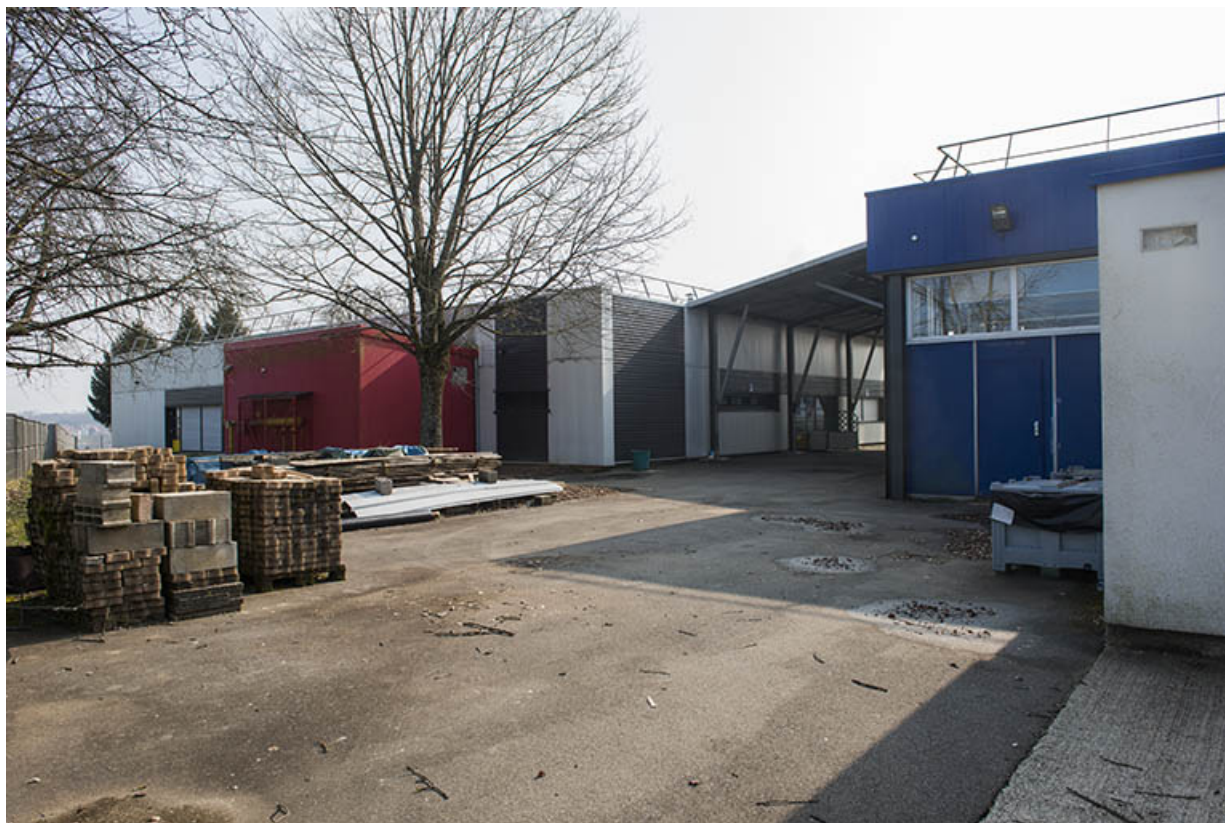
N° de l'illustration : 20149000087NUC4A

**Passage couvert entre les ateliers est et ouest, vu du nord.**

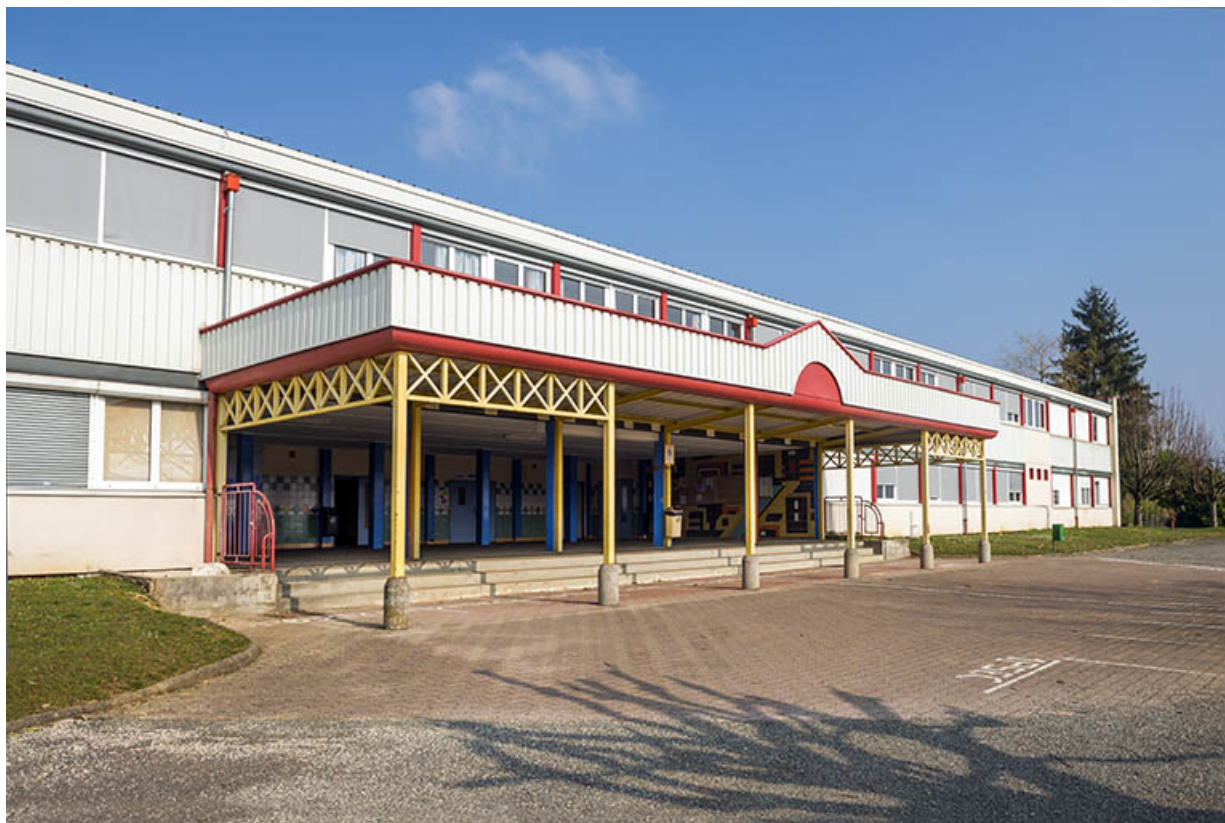
N° de l'illustration : 20149000082NUC4A

**L'auvent et le préau de l'externat nord sur cour.**
