2 MACHINES À FRAISER (ARRONDISSEURS)

Situé dans : Usine de tabletterie (usine de pipes Ropp), actuellement musée

Dossier IM25001124 réalisé en 2002

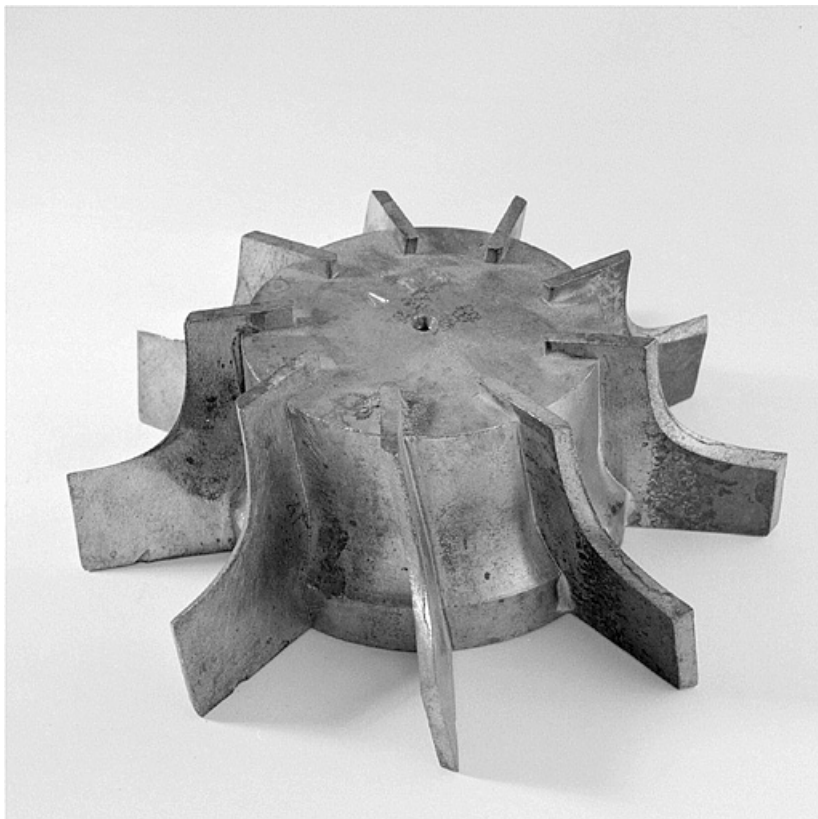
N° de l'illustration : 20022500952X

Détail d'une fraise vue de côté.

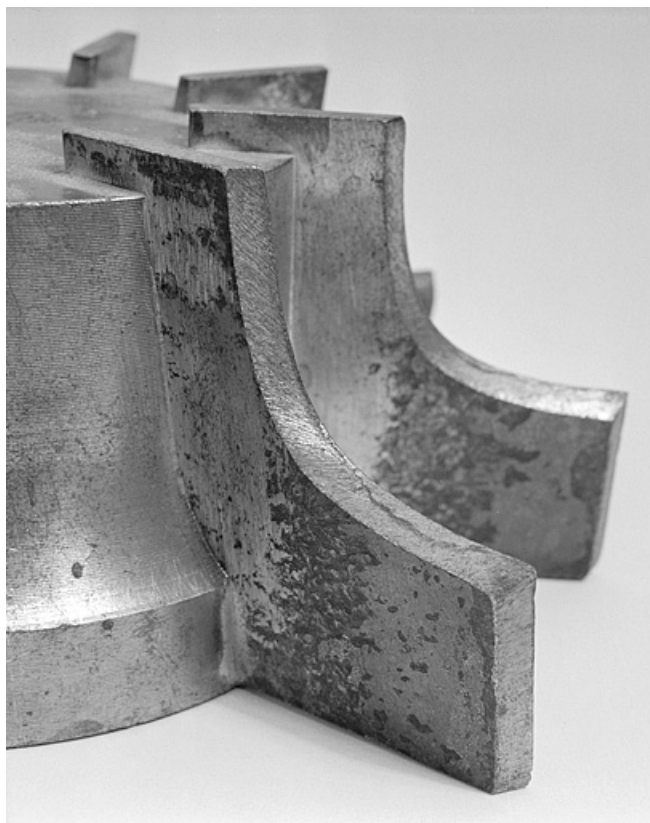
N° de l'illustration : 20022500954X

Détail d'une fraise, montrant le profil des fers.
