Commune : SANTOSSE

Dénomination : **EGLISE PAROISSIALE**

Vocabulaire : SAINT GERMAIN D'AUXERRE

Dossier de PRE INVENTAIRE NORMALISE établi en 1978, 1986

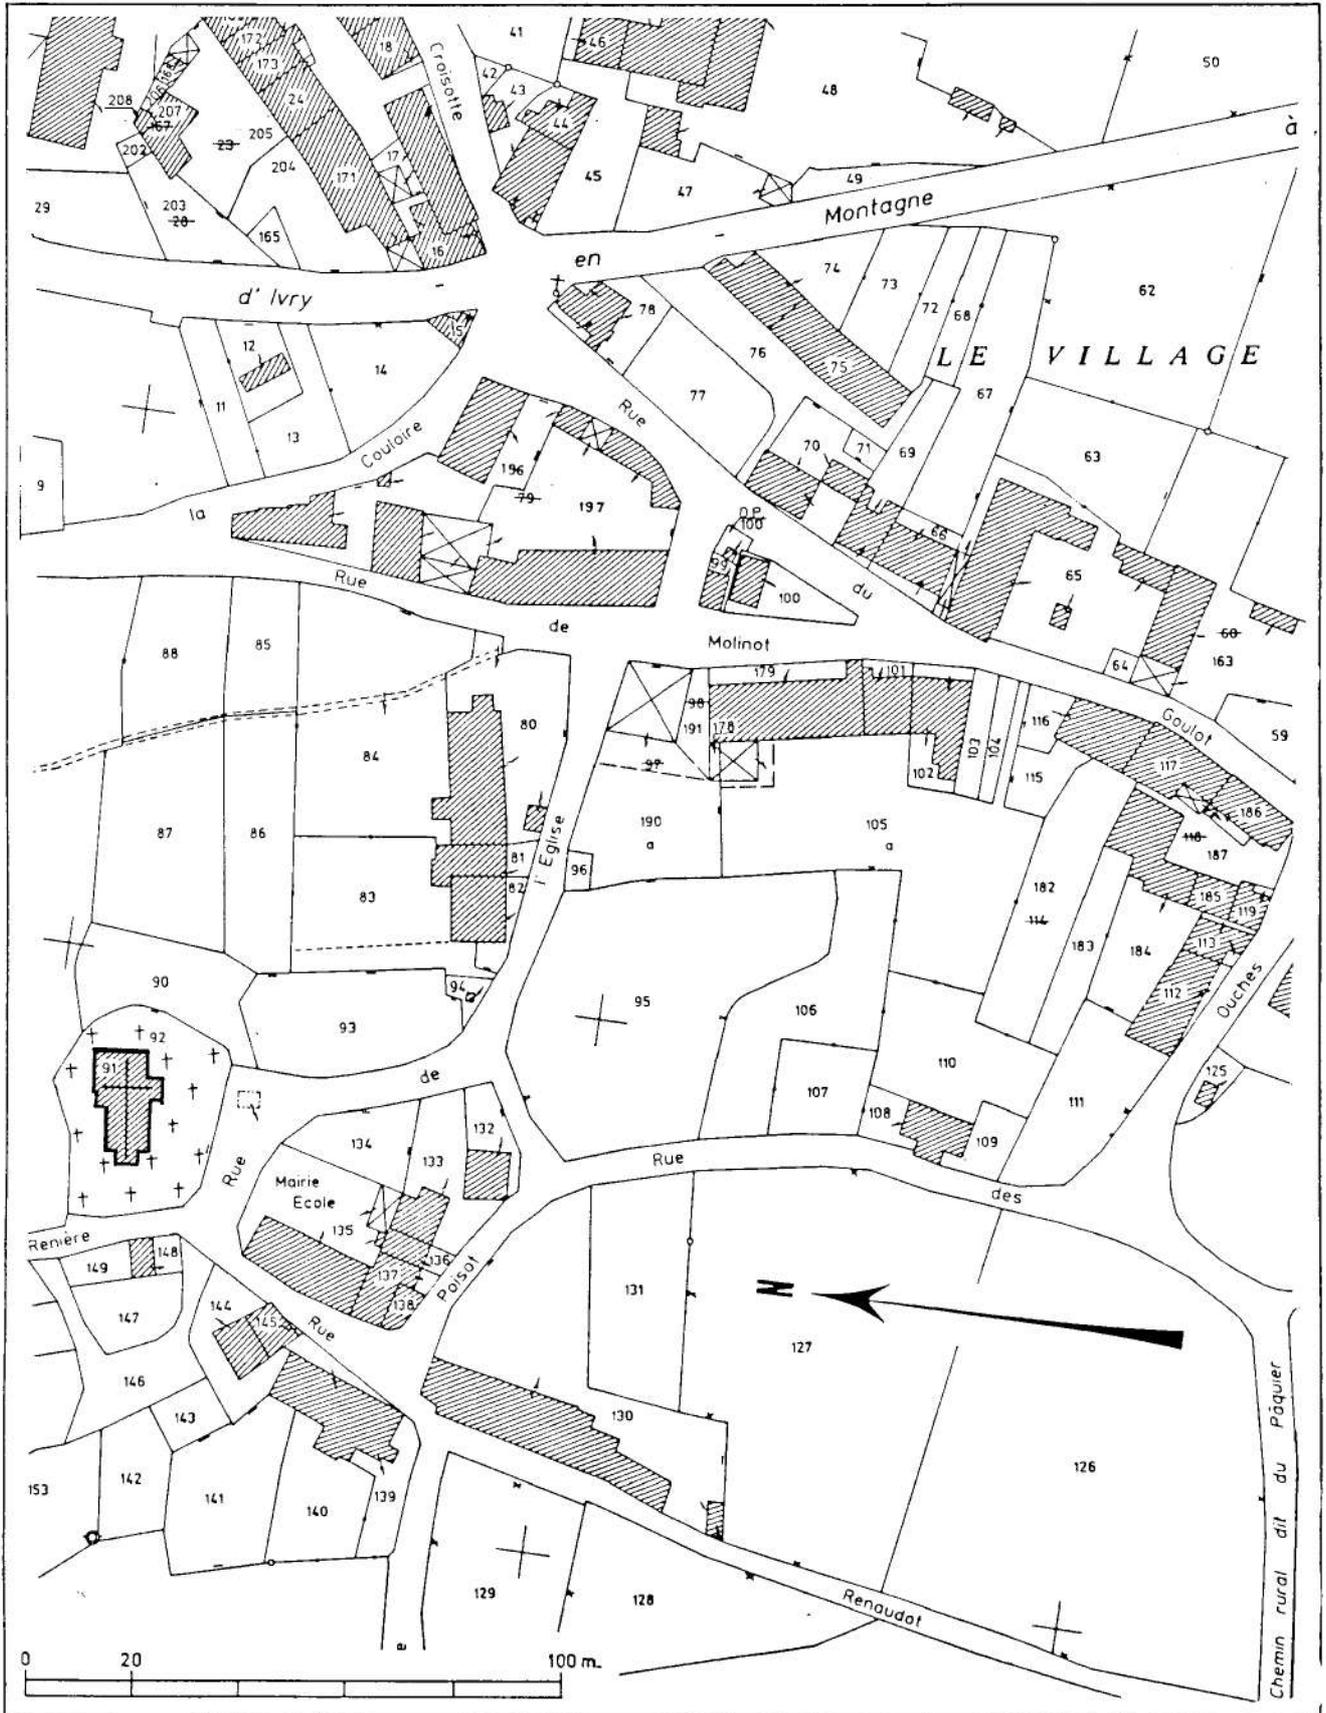
Pl. I - Plan de situation et plan-masse.

Extrait du plan cadastral au 1:1000e, section AB de 1988.

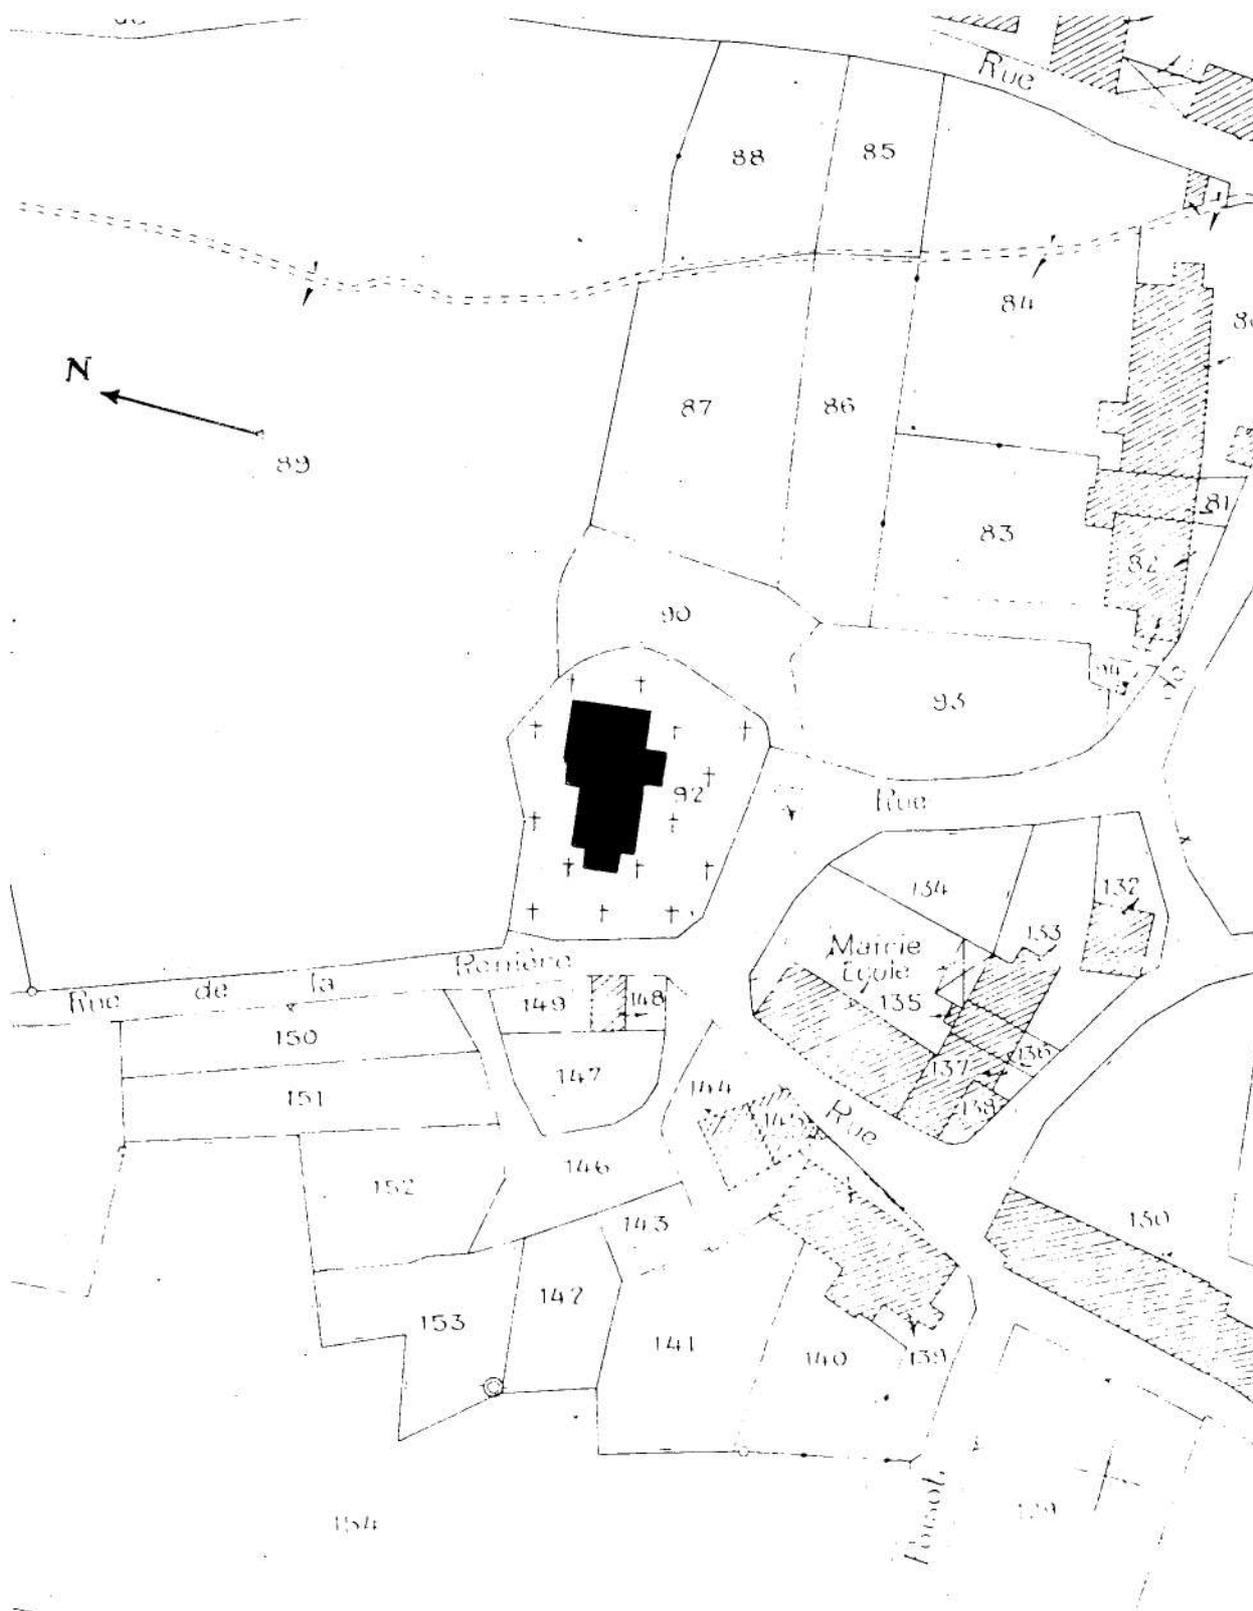
EGLISE PAROISSIALE SAINT-GERMAIN-D'AUXERRE  
Plan  
(relevé A. Morelière - 1978)

Structure :° plan en croix latine (pl. I)

- nef rectangulaire à un vaisseau, précédée d'un porche carré hors oeuvre
- avant-choeur plus étroit que la nef, flanqué de deux chapelles latérales formant faux -transept
- choeur à une travée, flanqué à gauche de la sacristie ; chevet plat (pièce d'accès au clocher dans l'angle de la nef et de la chapelle gauche (avant-choeur et choeur sont désaxés par rapport à la nef)

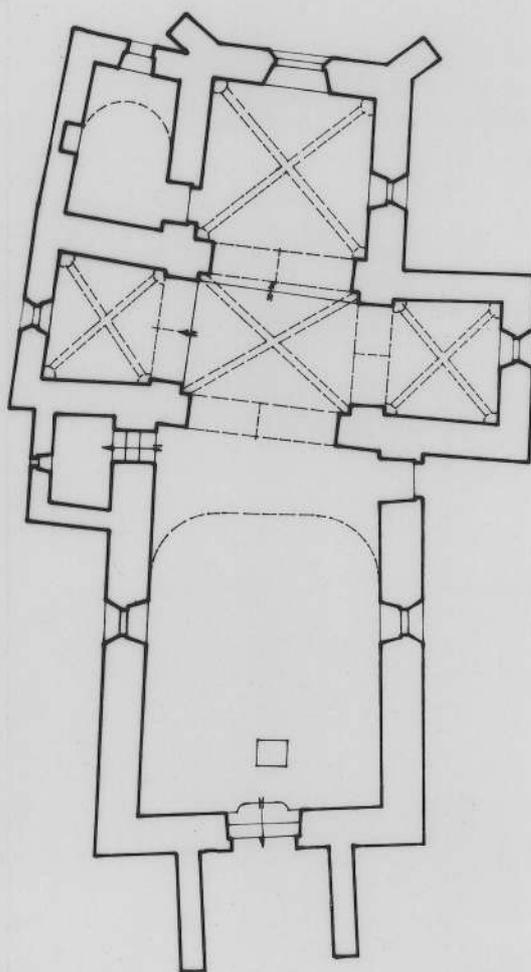
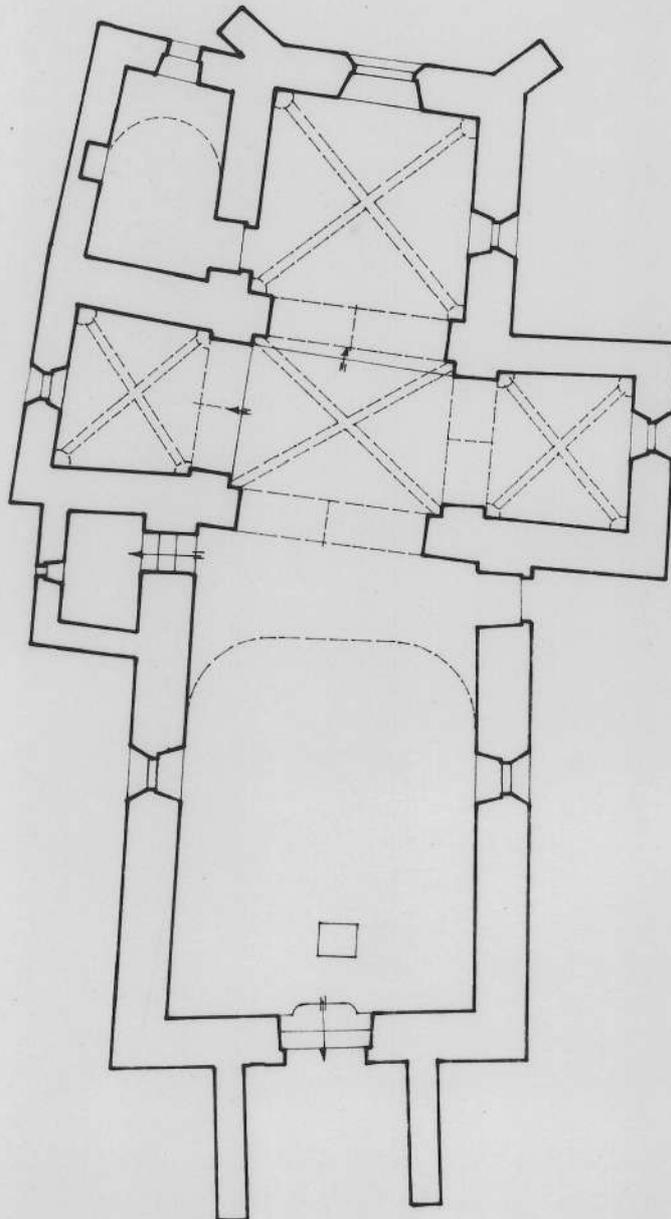
EGLISE PAROISSIALE SAINT-GERMAIN-D'AUXERRE  
plan du caveau

° contreforts aux angles du chevet° caveau (pl. II)

Sous la partie antérieure de la nef, caveau rectangulaire couvert d'une voûte assisée en arc segmentaire (moellons équarris) ; sol de terre battue ; accès par un degré droit rentrant de quatre marches, fermé par une dalle mobile ; tablette à hauteur d'appui le long du mur postérieur, niche rectangulaire dans la partie antérieure du mur droit.

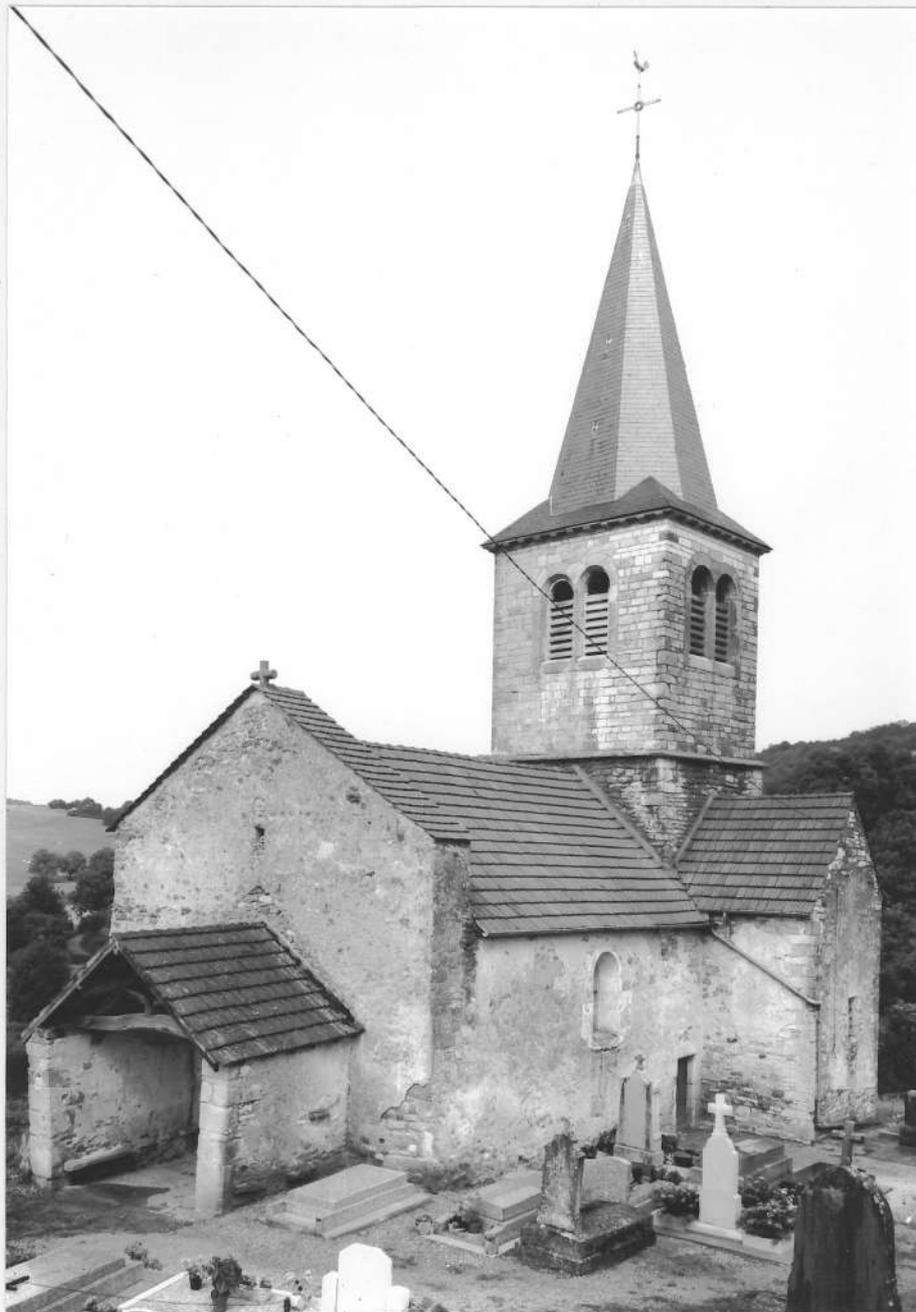
EGLISE PAROISSIALE SAINT-GERMAIN-D'AUXERRE  
Elévation droite

- . au pignon, baie en plein-cintre étroite, en grande partie murée ; pignon découvert.
- élévation droite (fig. 4) :
  - . nef : fenêtre en plein-cintre ; porte rectangulaire (fig. 10)

- . chapelle : fenêtre rectangulaire à linteau et piédroits chanfreinés ; murs antérieur et postérieur aveugles
  - . choeur : fenêtre identique à celle de la chapelle.

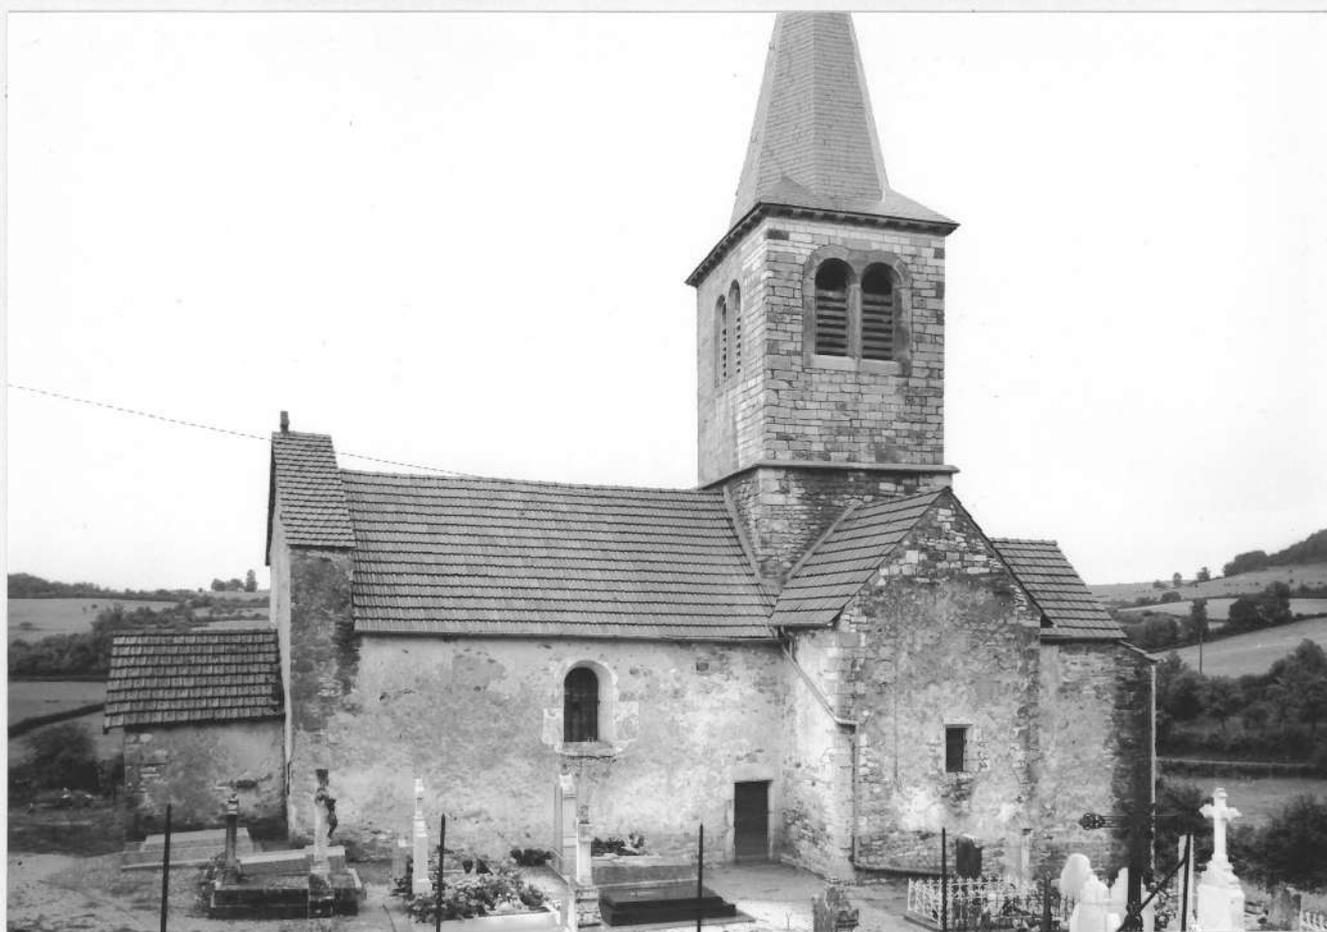
EGLISE PAROISSIALE SAINT-GERMAIN-D'AUXERRE  
Vue d'ensemble côté chevet

- . sacristie : petite fenêtre rectangulaire à encadrement chanfreiné, murée.
- chevet : cf. fig. 5
- clocher : deux baies en plein-cintre jumelées sur chaque face.

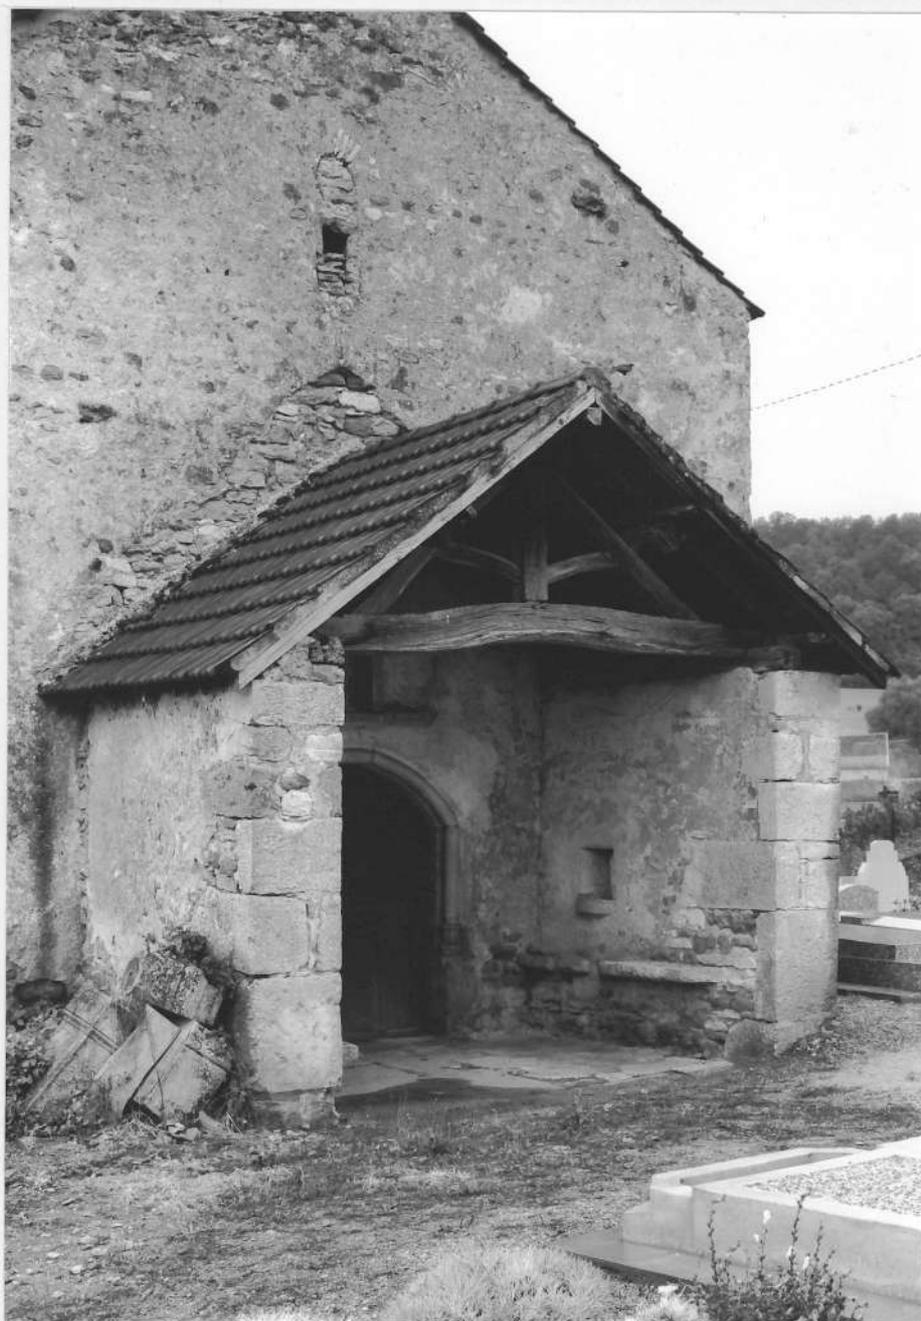
EGLISE PAROISSIALE SAINT-GERMAIN-D'AUXERRE  
Portail

- . portail (fig. 7) surmonté d'une niche (fig. 8) ornée de motifs peints (jaune et ocre rouge sur enduit blanc) : deux croix (au fond et à droite de la niche, cf. fig. 9) et un écu à une fasce timbré d'une crosse (paroi gauche de la niche)

Eglise présentant, malgré l'irrégularité du plan, une grande homogénéité. Le portail antérieur, ainsi que la porte latérale, le profil des nervures du choeur et des chapelles, indiquent qu'elle fut édifée au début du XVIIe siècle. Comme dans beaucoup d'églises rurales médiévales, la nef n'était pas voûtée à l'origine.

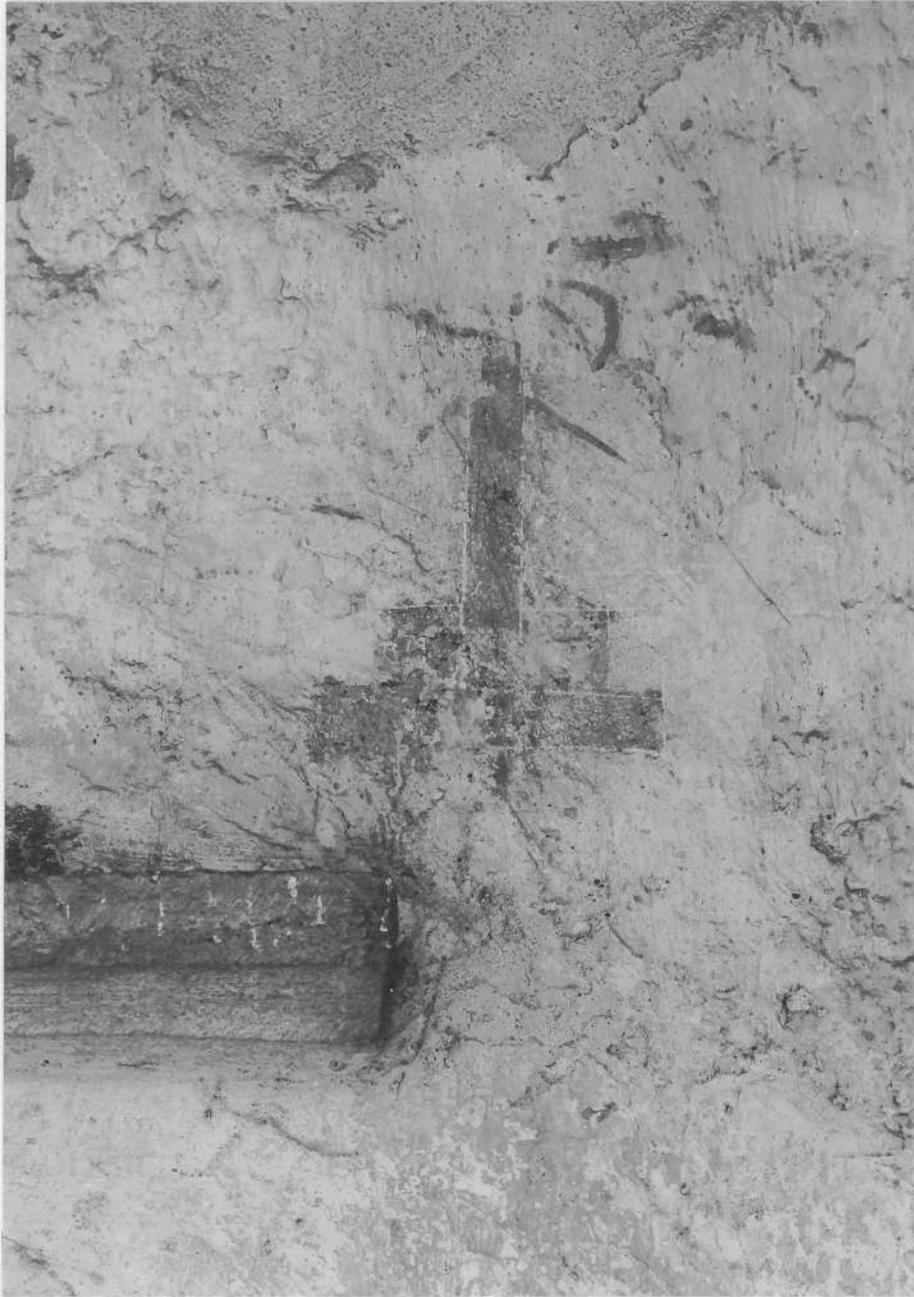
EGLISE PAROISSIALE SAINT-GERMAIN-D'AUXERRE  
Croix peinte à droite du portail, sous le  
porche

ARMES NON IDENTIFIEES ET CROIX, SUPPORT : NICHE DU PORTAIL
