IA00070883

Commune : BONNENCONTRE

Dénomination : **MAISONS, FERMES**

Dossier de PRE INVENTAIRE NORMALISE établi en 1985, 1987 par CHRISTIAN OLIVEREAU, BERNARD LAUVERGEON

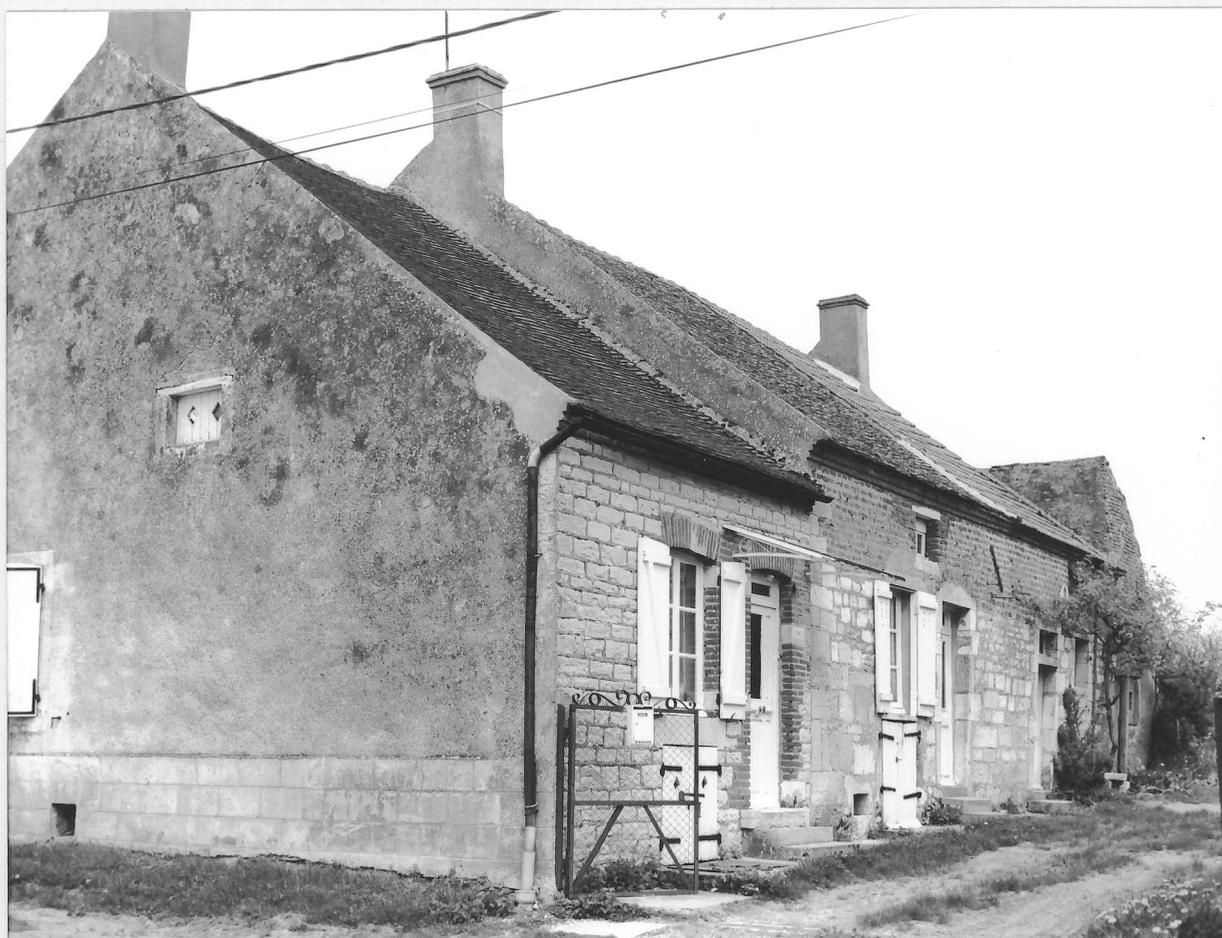
FERME (cadastre 1984, section AB,  
parcelle 93)

| Village<br>cartes | désigna-<br>tion | cadastre | photos | matériaux | structure | observations |
|---|---|---|---|---|---|--|
| Village | ferme | sect AB<br>93 | 1 | pierre calcaire<br>brique au<br>surcroît (logis)<br>brique<br>(dépendances) | A1 | Antérieure au cadastre ancien. 3 logis sous le même toit et sur caves. Logis doubles en profondeur. Dépendances en faces des logis. Auvent interrompu au droit de la porte-charretière. Corniche simple. Cave sous les dépendances. Un mur de refend en pan-de-bois et brique. Puits dans la cour. |

Vue d'ensemble

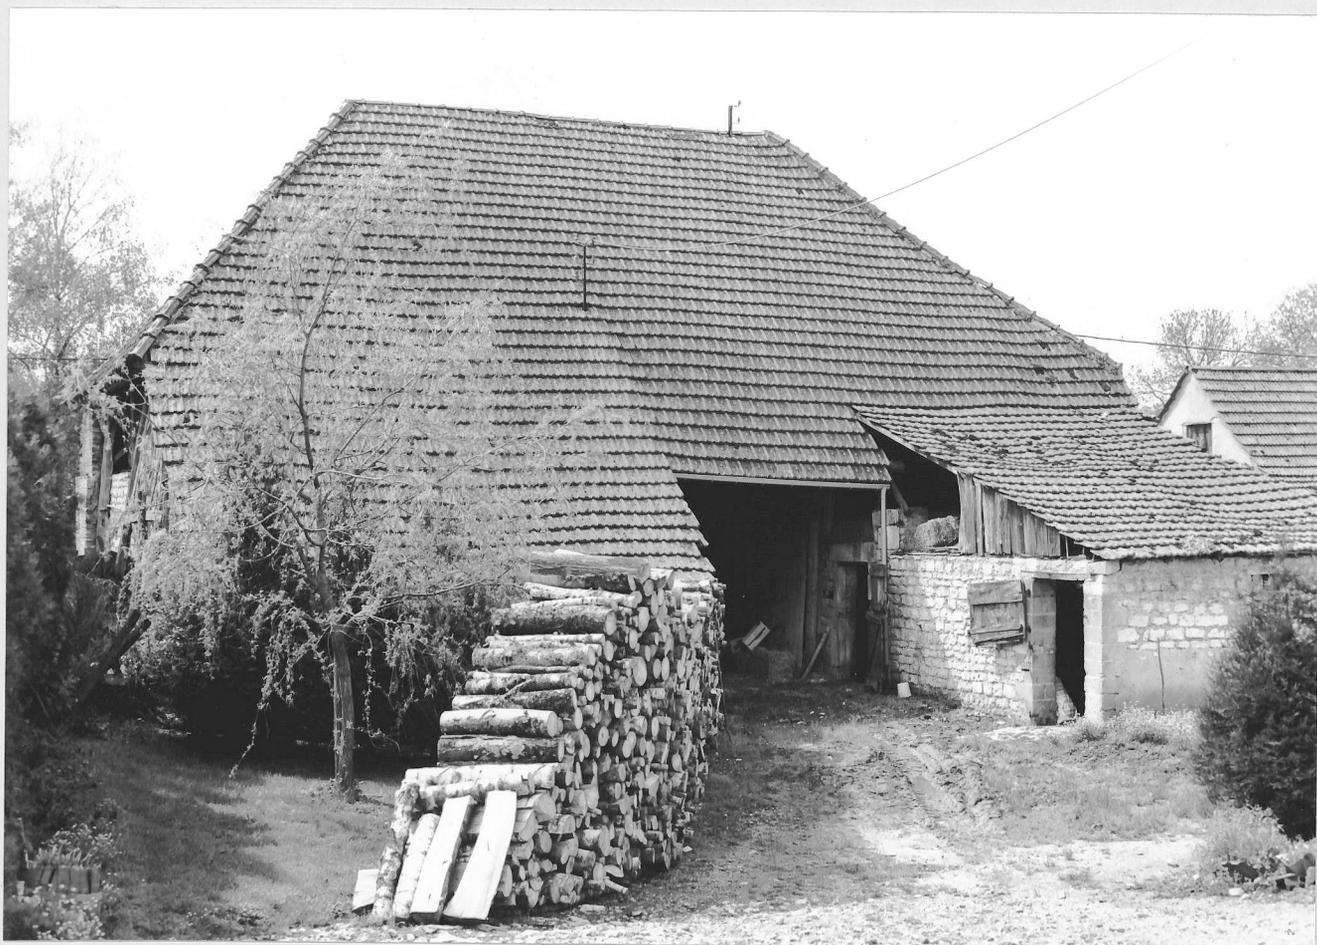
FERME (cadastre 1984, section AB,  
parcelle 149)

| Village<br>cartes | désigna-<br>tion | cadastre | photos | matériaux | structure | observations |
|---|---|---|---|---|---|--|
| | ferme | 149-143 | 1 | enduit moderne<br>(logis)<br>pierre calcaire<br>brique<br>(dépendances) | A1 | Antérieure au cadastre ancien. Logis (p.143) contigu au logis précédent (p.142). Cave. Dépendances : porte-charretière en renfoncement entre 2 corps en appentis (étables). Pierre calcaire au mur-gouttereau sur rue. Croupes. |

Dépendances, élévation antérieure

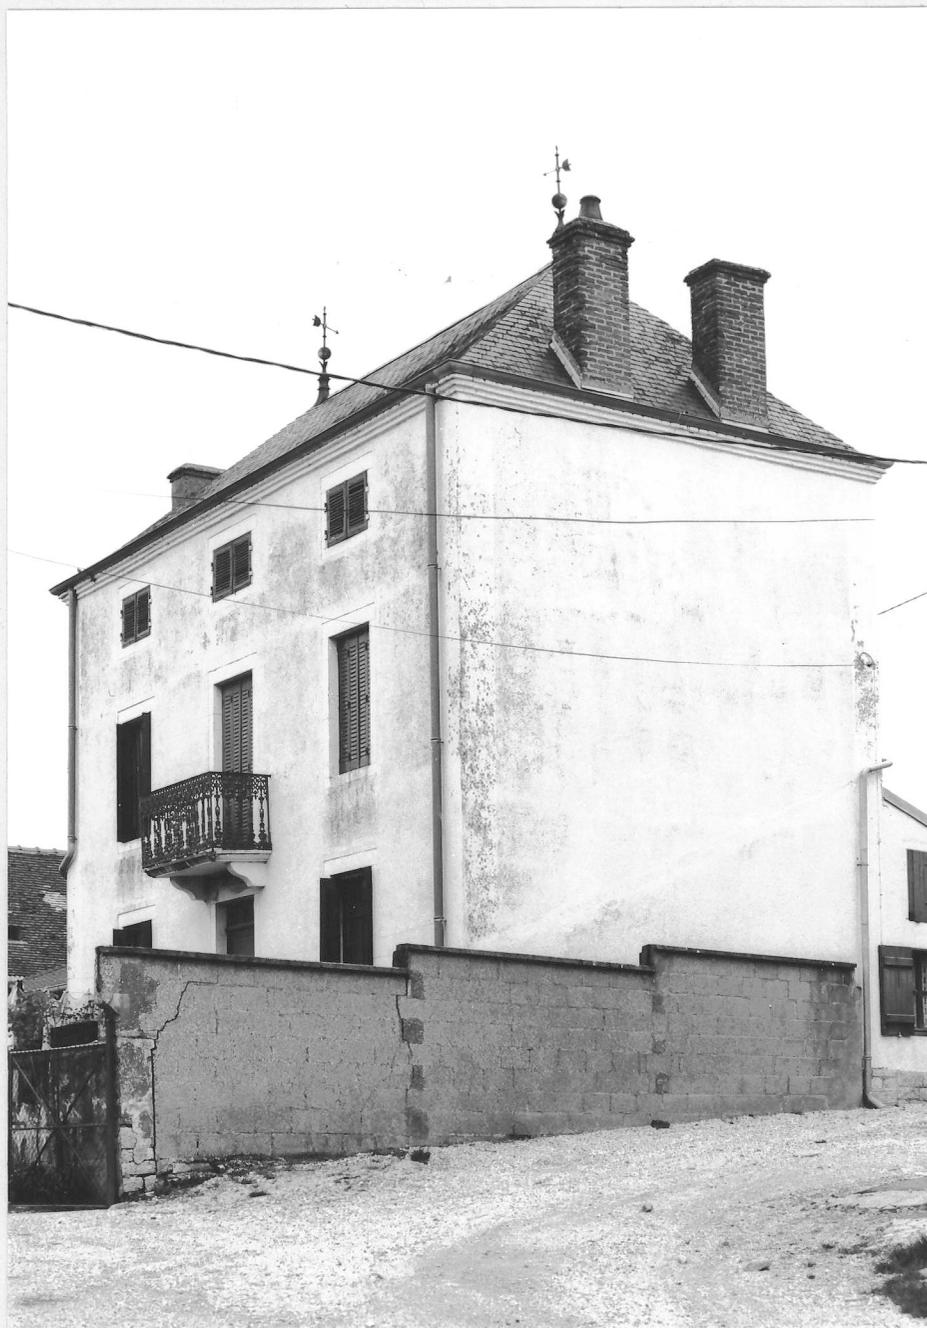
FERME (cadastre 1984, section AB,  
parcelle 152)

| Village<br>cartes | désigna-<br>tion | cadastre | photos | matériaux | structure | observations |
|---|---|---|---|---|---|--|
| | ferme | 152 | 1 | enduit. Ardoise<br>(logis). Brique<br>tuiles plates<br>(dépendances) | A1 (+1) | Antérieure au cadastre ancien (?). Balcon en fonte à la porte-fenêtre axiale. Corniche simple. Croupes. Dépendances en retour d'équerre, fermant le côté sur rue. Chaînes d'angle en pierre. |

Logis, vue d'ensemble
