Commune : BONNENCONTRE

Adresse : RUE DE L'EGLISE ET RUE BASSE

Dénomination : **FERME**

Dossier de PRE INVENTAIRE NORMALISE établi en 1985, 1987 par CHRISTIAN OLIVEREAU

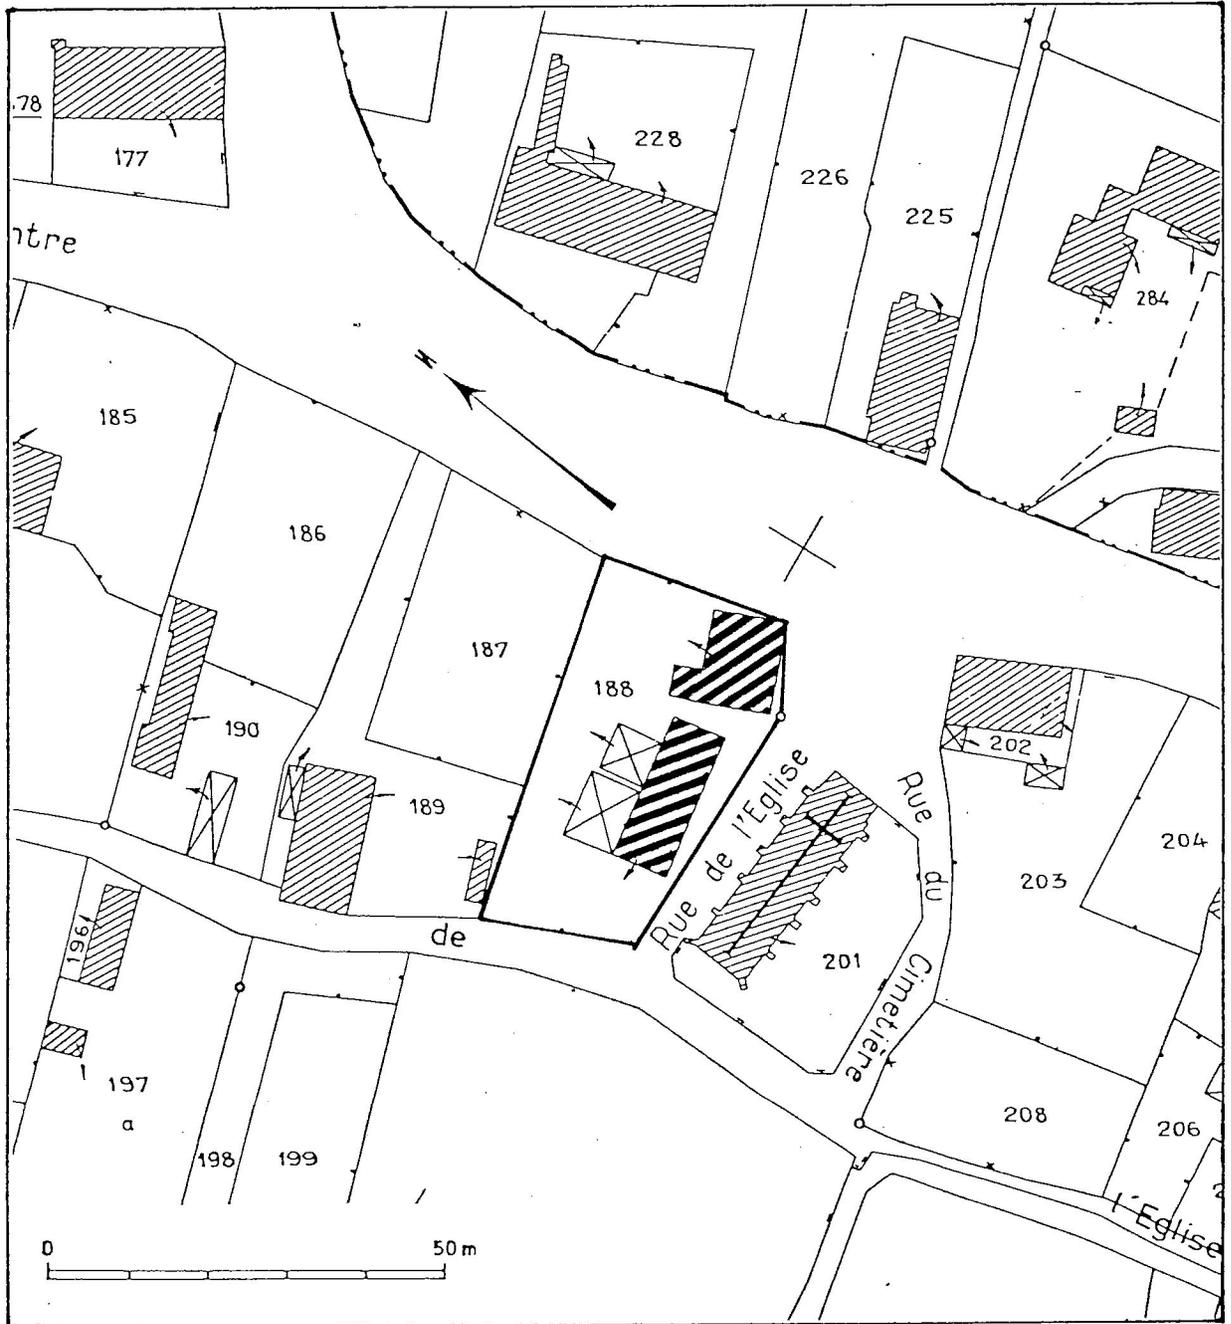
FERME (1984 AB 188)
Plan de situation et plan-masse
Extrait du plan cadastral au 1/1000.

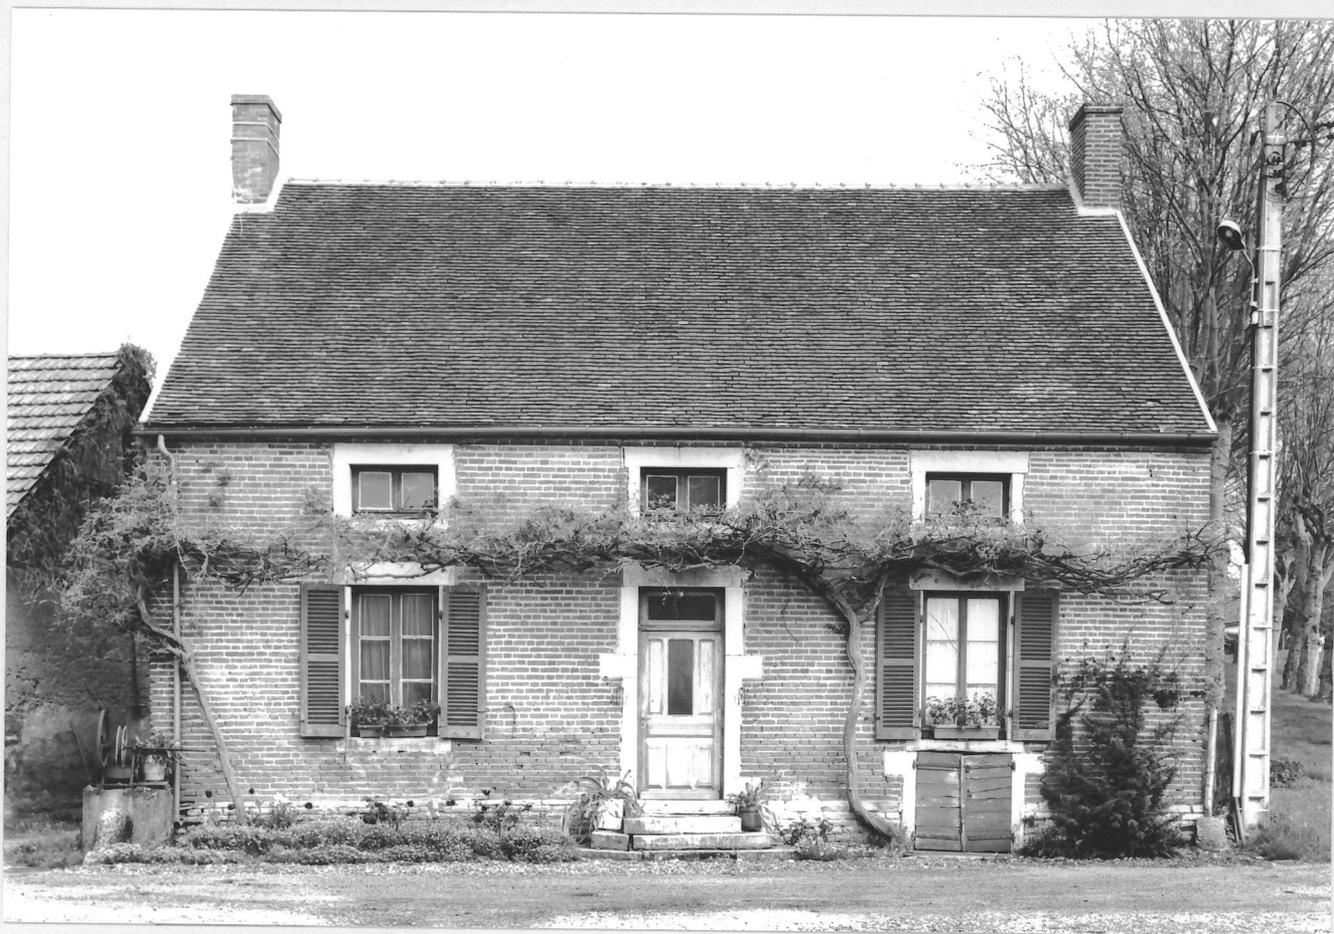
fig. 1.

Elévation antérieure du logis

- . élévation à trois travées en façade
- . porte de cave à droite de la façade
- . seconde entrée du logis au mur-pignon gauche ; porte-haute au droit de la fenêtre
- . mur-pignon droit aveugle

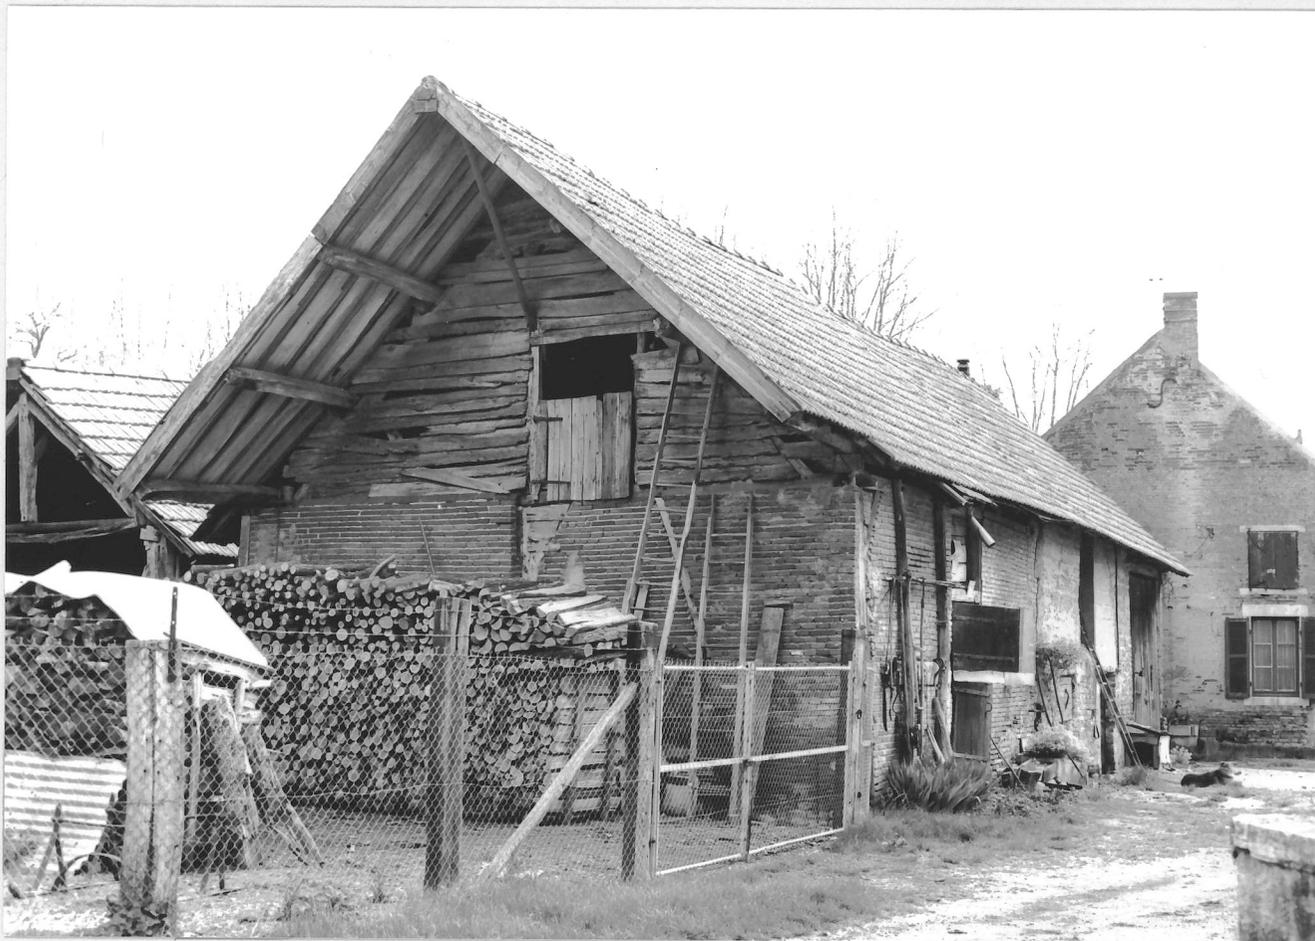
fig. 2.

Elévation latérale gauche des dépendances

- . mur-pignon droit aveugle
- . porte charretière à linteau de bois
- . porte-haute au pignon gauche à un vantail en bois, ajouré à la partie supérieure
- . auvent important soutenu par les pannes de la charpente (pignon gauche)
