Département : 21
Aire d'étude : SEURRE
Commune : BONNENCONTRE
Adresse : RUELLE DE L'EGLISE

Dénomination : **FERME**

Dossier de PRE INVENTAIRE NORMALISE établi en 1985, 1987 par CHRISTIAN OLIVEREAU

HISTORIQUE

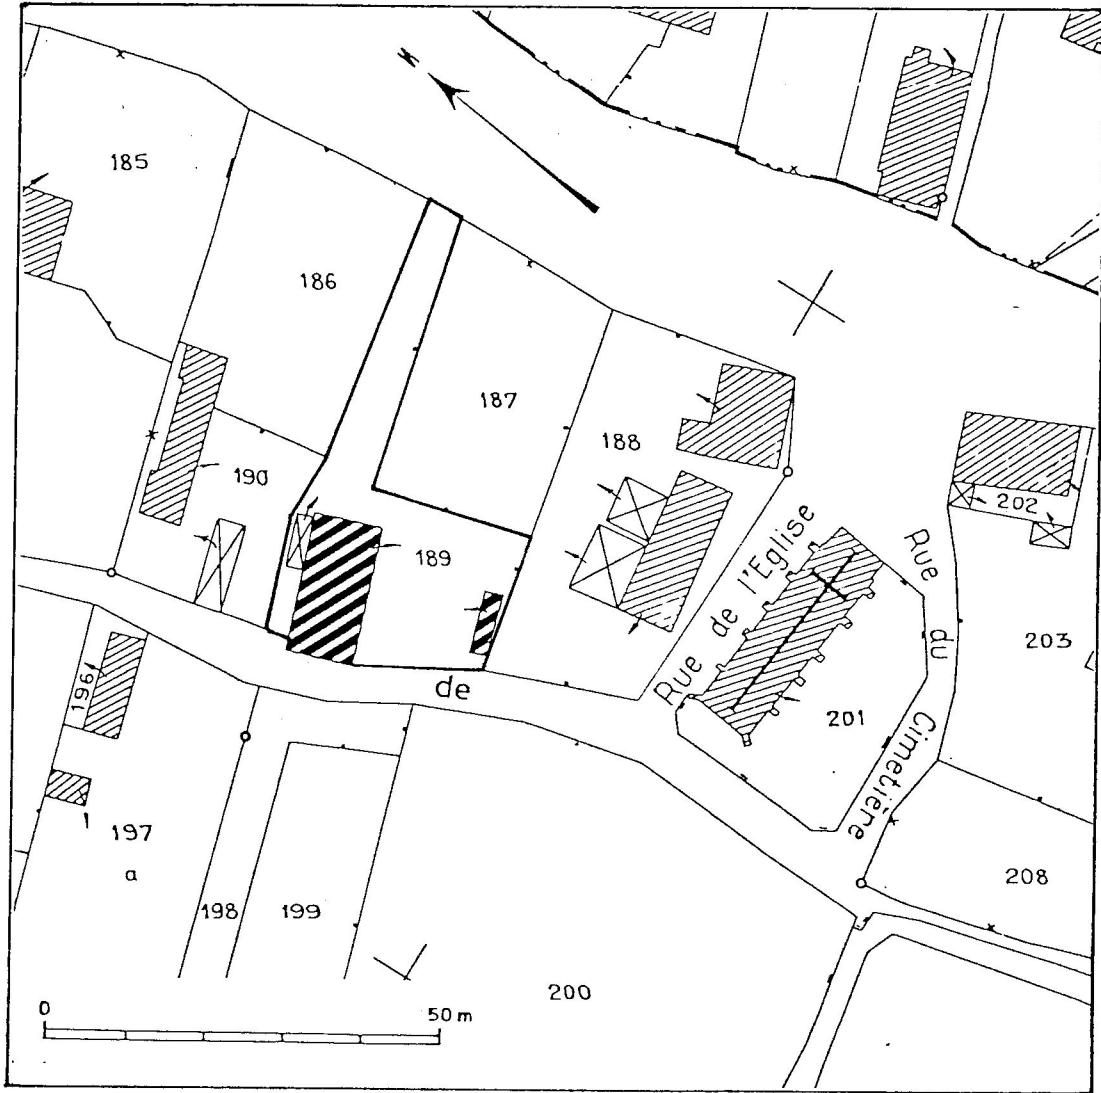
FERME (1984 AB 189)
Plan de situation et plan-masse
Extrait du plan cadastral au 1/1000.

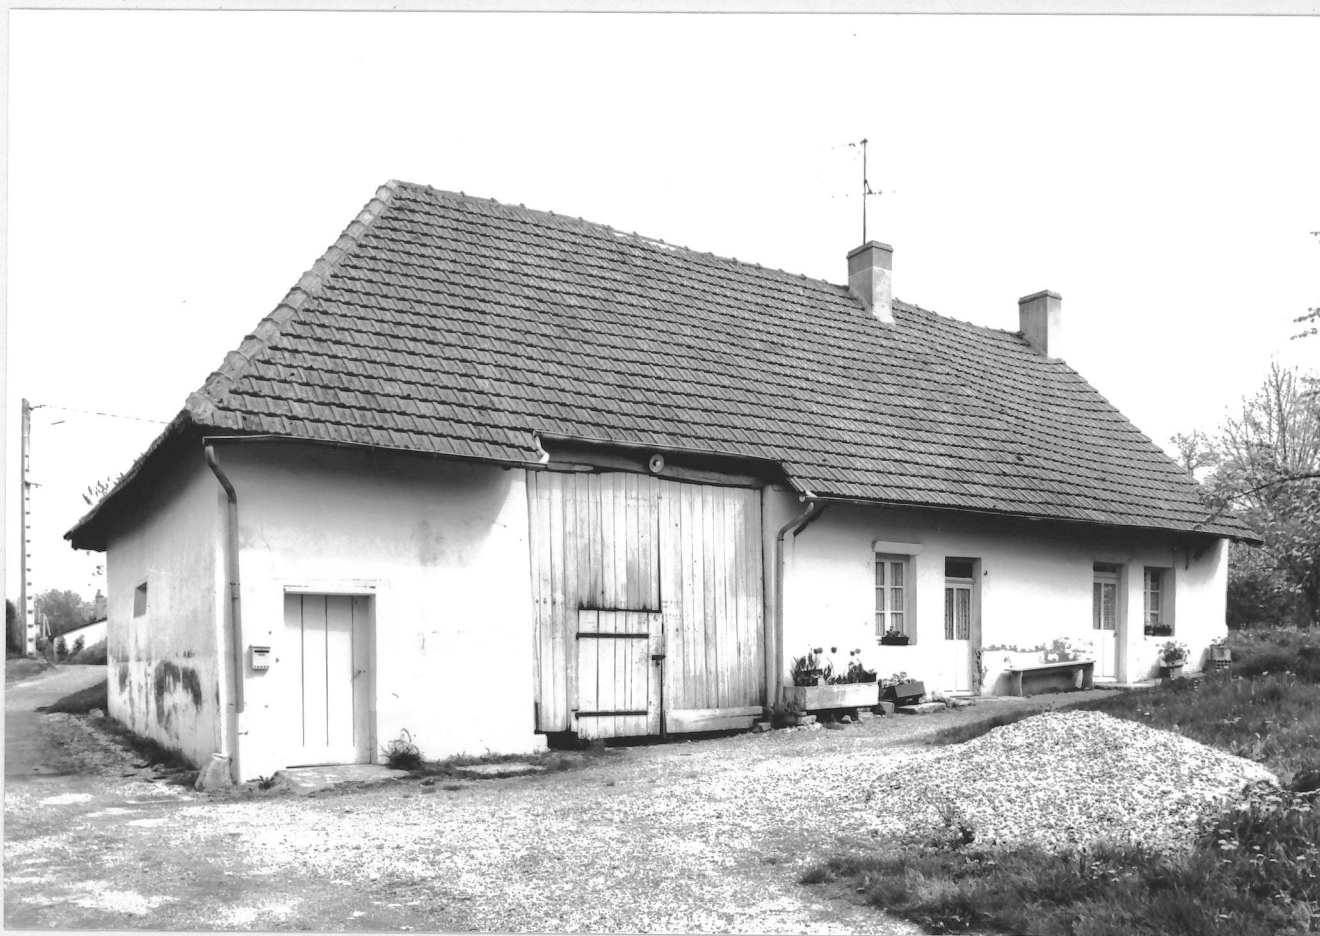
Cl. Inv. M.ROSSO
86.21.289 V

Elévation antérieure

Bâtiment de plan rectangulaire abritant sous le même toit deux logis dans la moitié droite, flanqués à gauche d'une grange et d'une étable. Façade antérieure au mur de long-pan donnant sur une cour ouverte ; mur-pignon gauche parallèle à la rue.

- . ouvertures symétriques aux deux logis : une porte accostée d'une fenêtre
- . auvent régissant (sauf au pignon droit), interrompu en façade au droit de la porte charretière à linteau de bois
- . un jour oblong à chaque mur-pignon
- . accès au comble au mur-pignon droit par une échelle de meunier en bois parallèle, ouverte à droite, abritée sous un auvent porté par trois poteaux de bois (chêne)

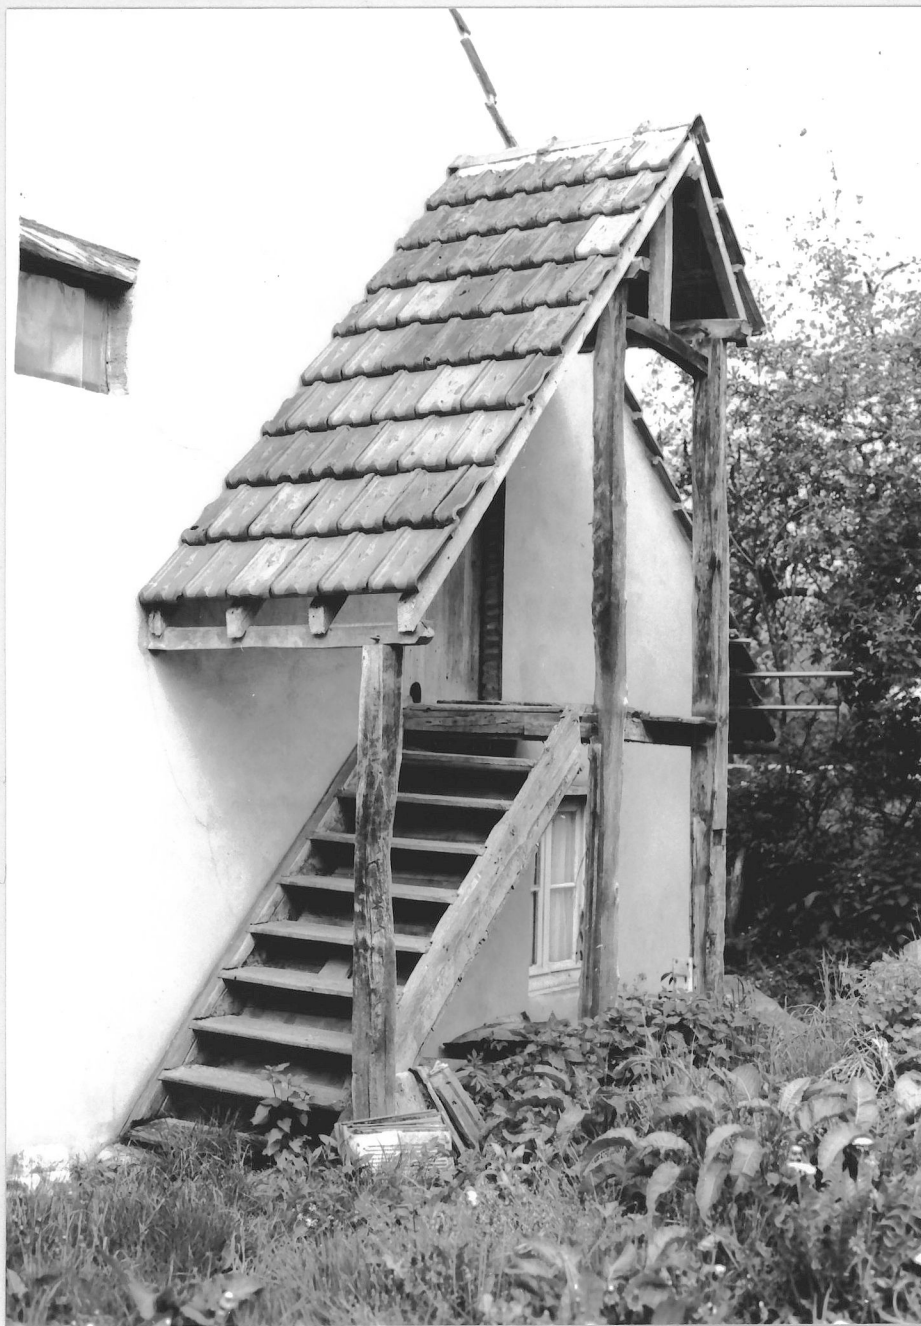
Cl. Inv. M. ROSSO
86.21.290 X

Echelle de meunier, mur-pignon droit
