Commune : BONNENCONTRE

Adresse : R.D. 20 ET RUE DE LA FONTAINE

Dénomination : **FERME**

Dossier de PRE INVENTAIRE NORMALISE établi en 1985, 1987 par CHRISTIAN OLIVEREAU

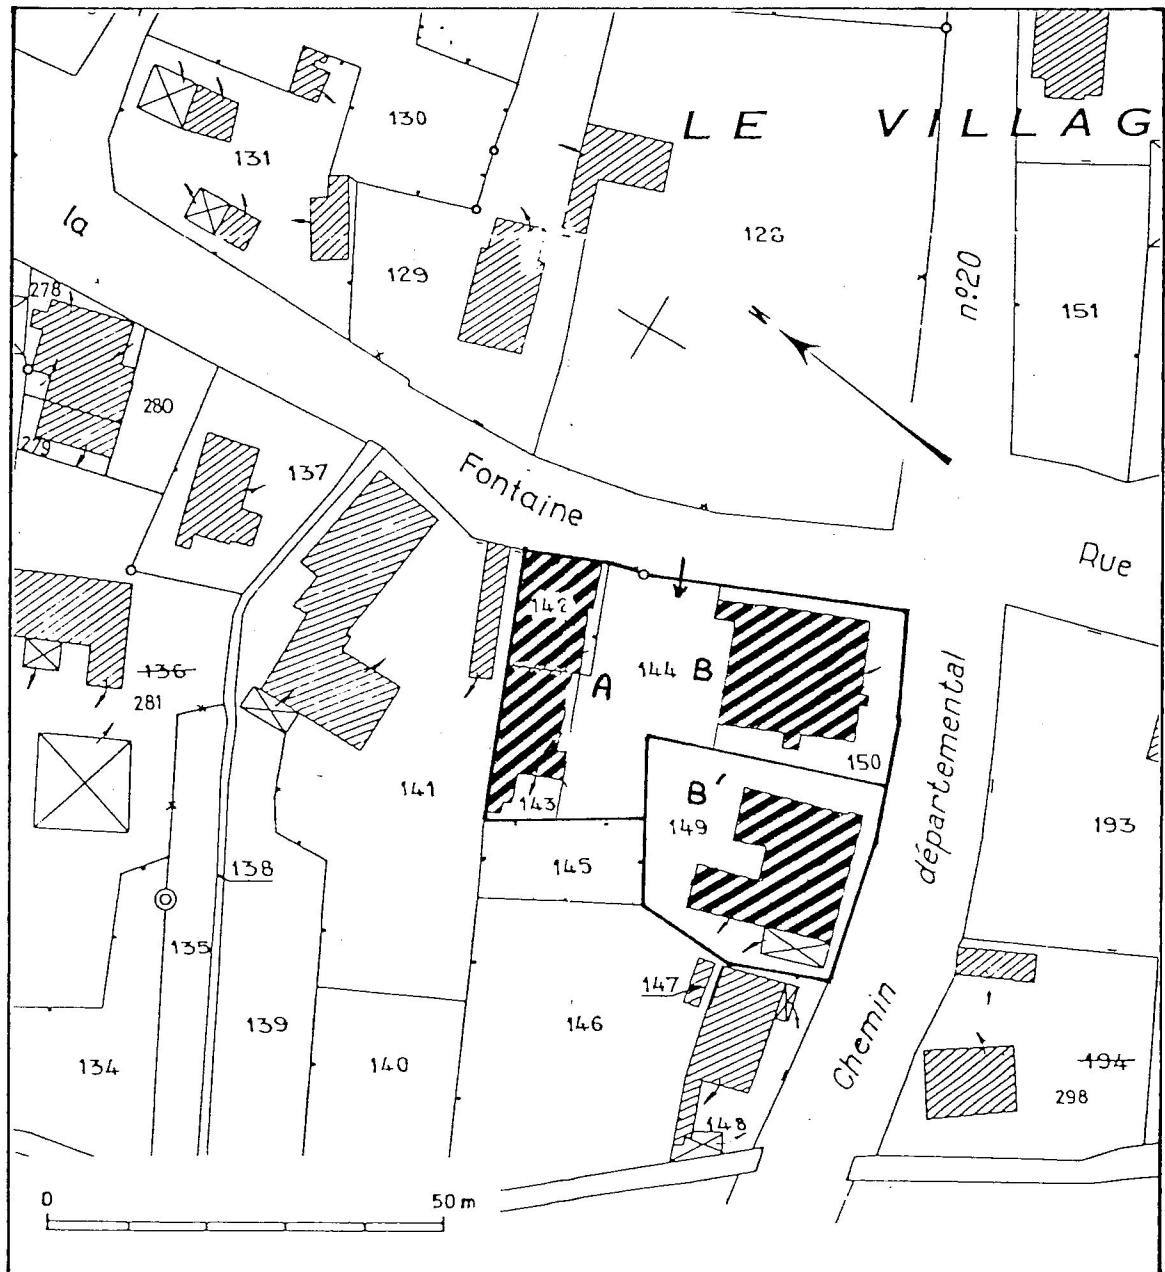
FERME (1984 AB 142 à 150)  
Plan de situation et plan-masse  
Extrait du plan cadastral au 1/1000.

A : bâtiment d'habitation  
B : bâtiments des dépendances

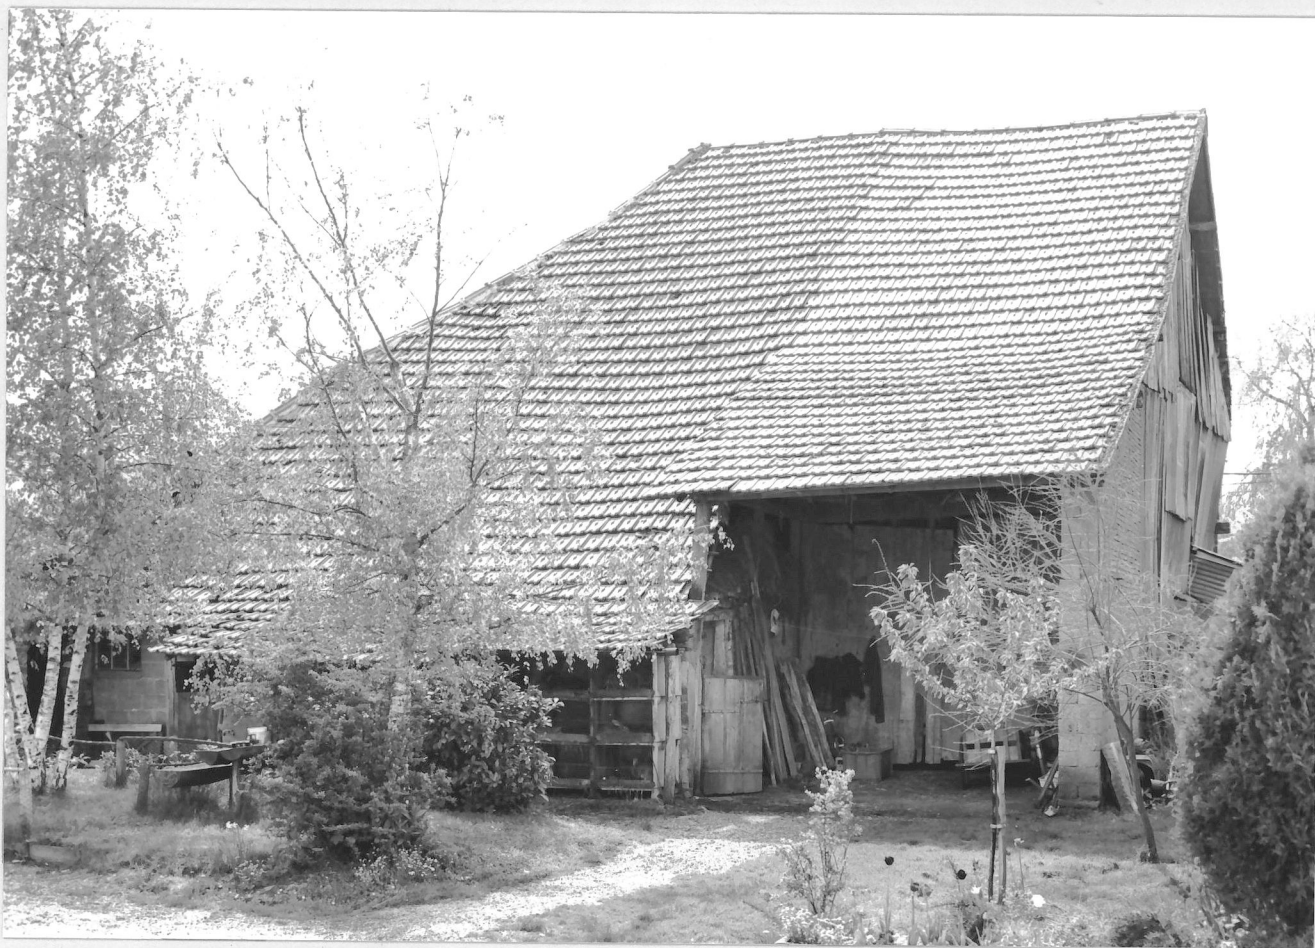
fig. 1.

Elévation, mur gouttereau antérieur vu  
de la cour

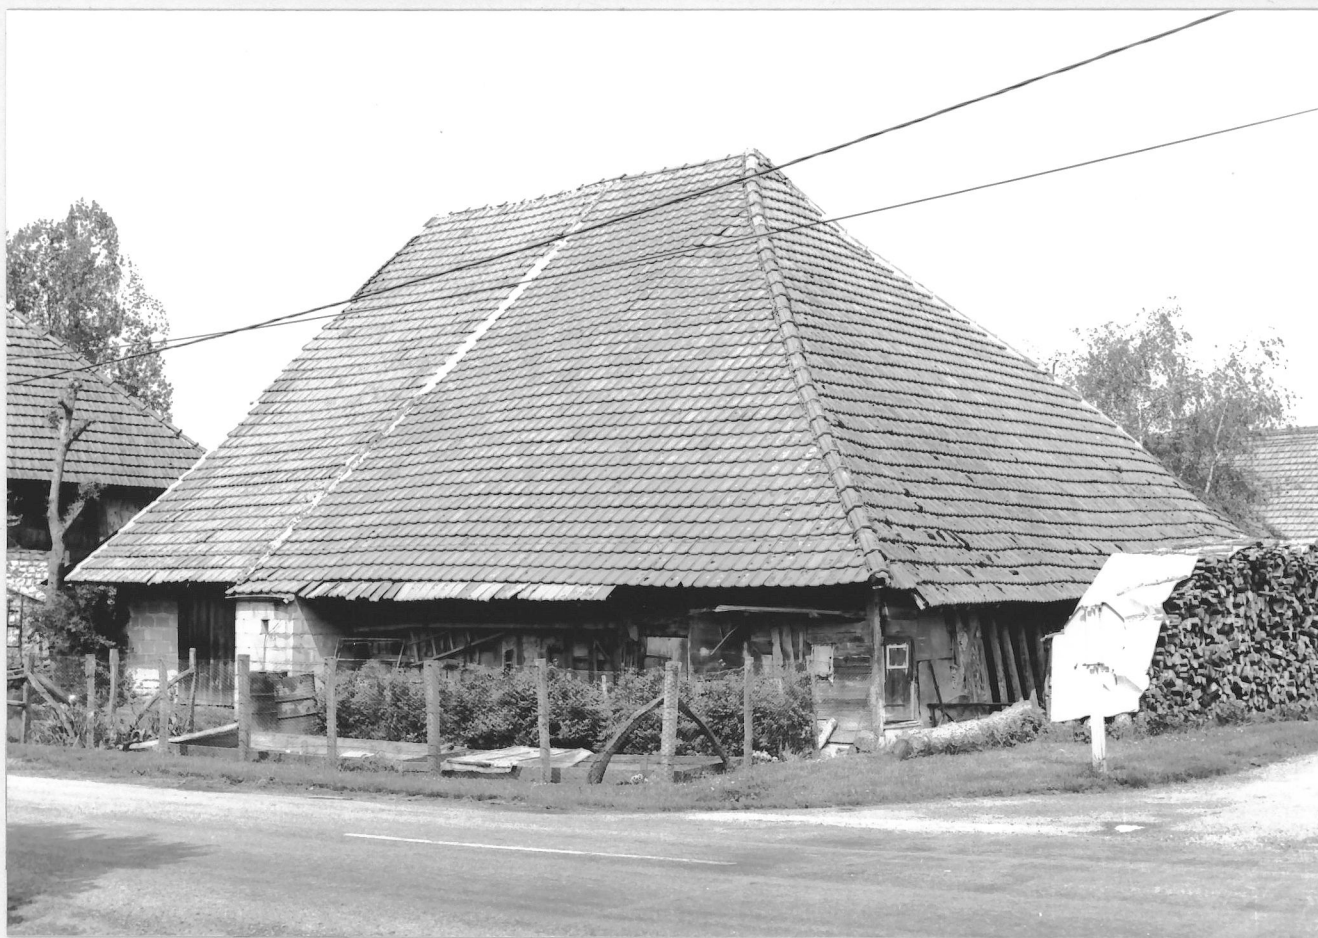
86 21 294 X  
Cliché M. ROSSO

- . dépendances :
  - \* haut toit pentu
  - \* auvent régnaant
  - \* construction en planches (pignon droit)
  - \* porte charretière en renforcement abritée par un porche en appentis ;  
porte de l'étable à gauche du porche
  - \* "bauché" (fenil sur porche ) au-dessus du porche et de la grange.
- . logis :
  - \* comble aveugle.

Dépendances, élévation vue de la rue

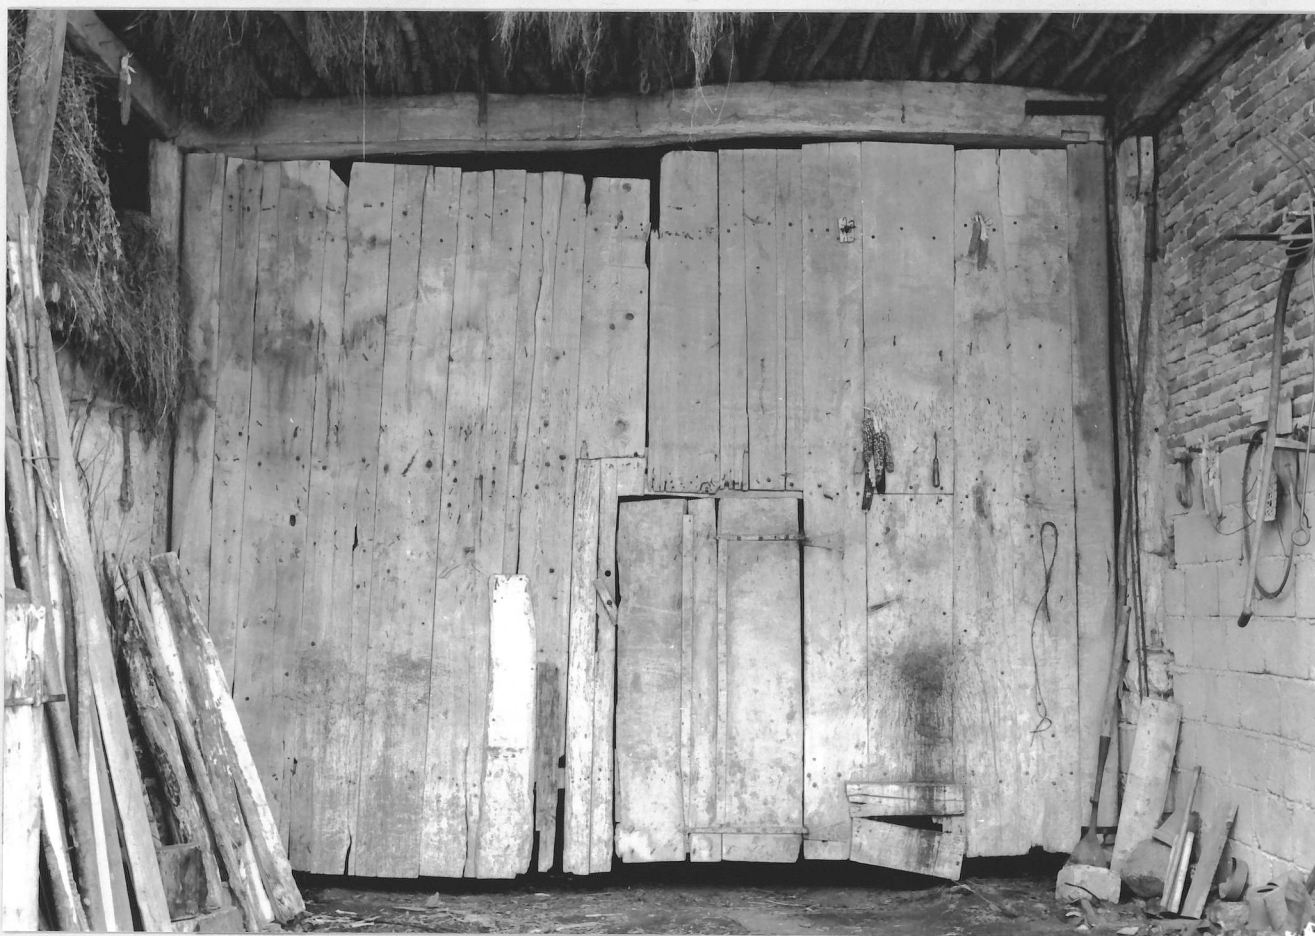
fig. 3.

Détail, porte charretière et "bauché"
