Dénomination : **FERME (no 1)**

Dossier de PRE INVENTAIRE NORMALISE établi en 1985, 1987 par CHRISTIAN OLIVEREAU, BERNARD LAUVERGEON

FERME (cad. 1984 AC 121)

## LA "FERME PERRIN" A BONNENCONTRE

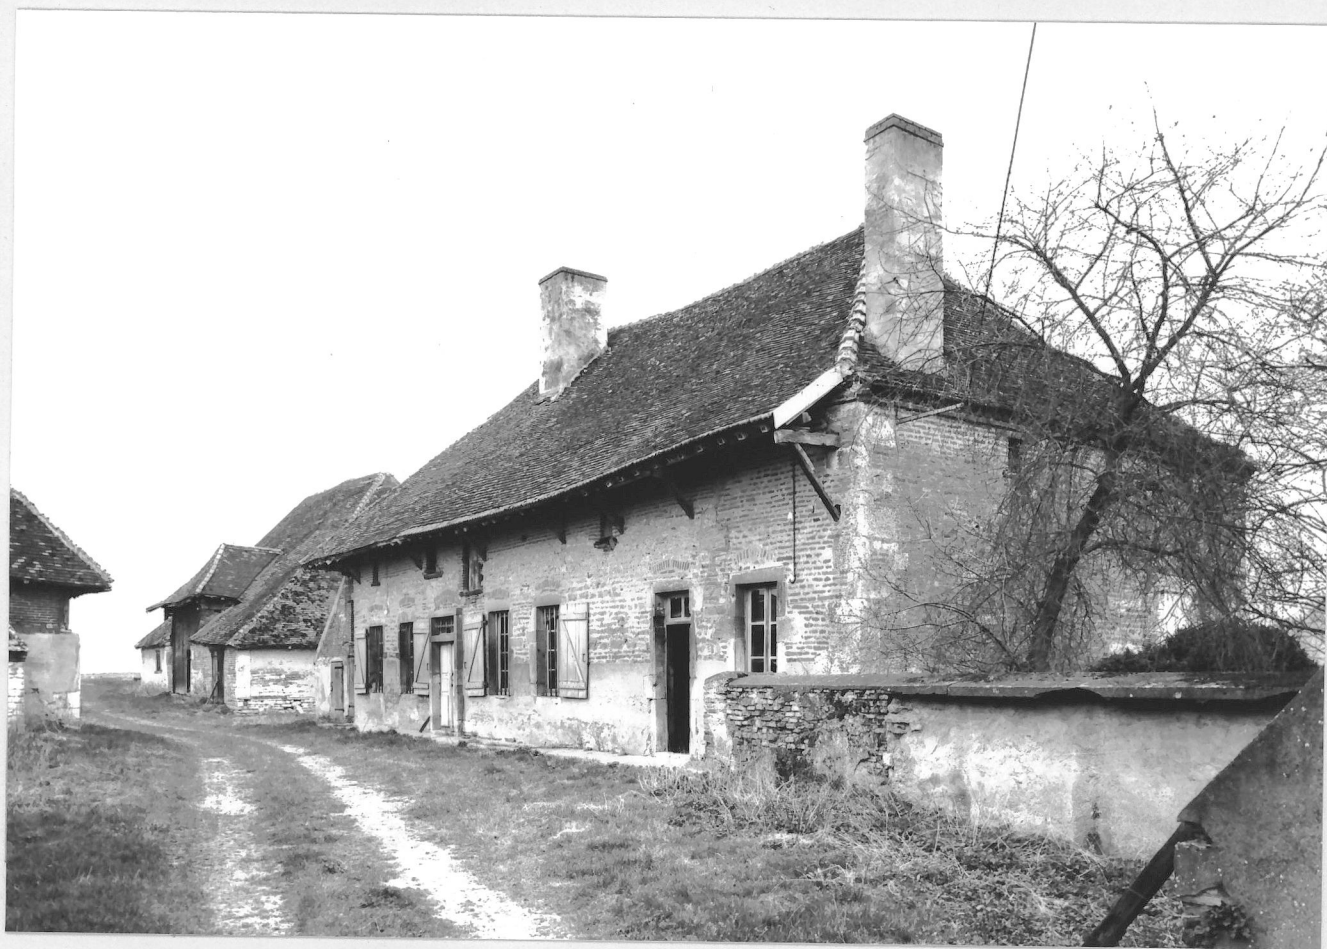
fig. 1.

Vue d'ensemble

Les bâtiments, séparés, sont implantés en vis à vis sur les deux longs côtés d'une cour allongée fermée en bordure de rue et à laquelle on accède par un portail en fer (fig. 1).

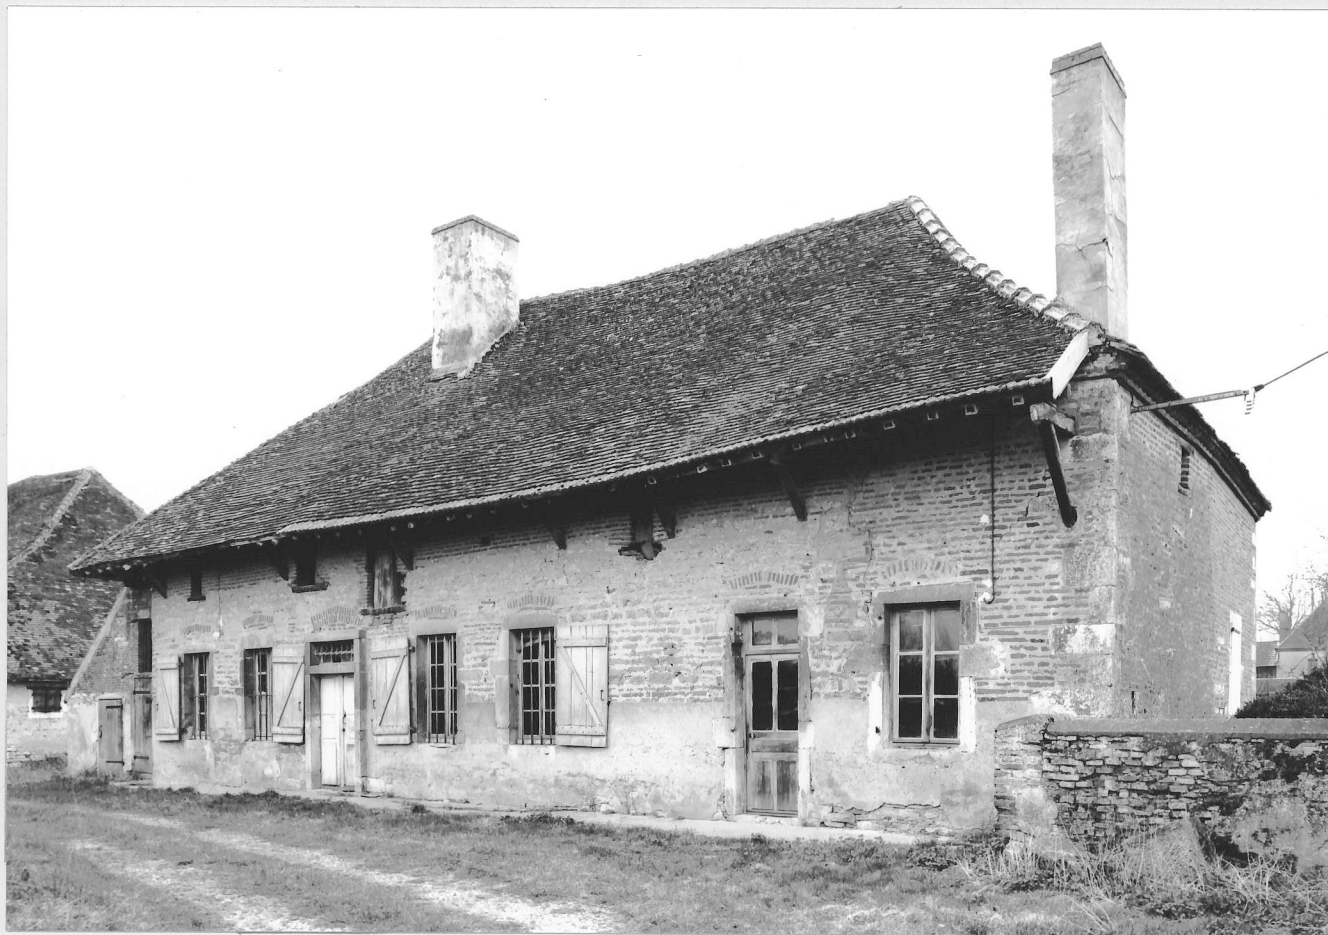
Logis, élévation, 3/4 droit

- bâtiment d'habitation (PL. I. A ; fig. 2 et 3), de plan rectangulaire, flanqué au mur de petit-pan gauche d'un cellier sous appentis, en léger renforcement en façade, à l'alignement du mur de long-pan postérieur. Le bâtiment abrite sous le même toit la souillarde et la chambre à four à l'arrière.
- grange (B ; fig. 1), de plan carré, séparée du bâtiment d'habitation par la fumière, mais disposée en façade au même alignement. Elle abrite sous le même toit une étable à droite, des fenils et des pailers à gauche et à l'arrière. Un hangar moderne flanque le mur gauche.

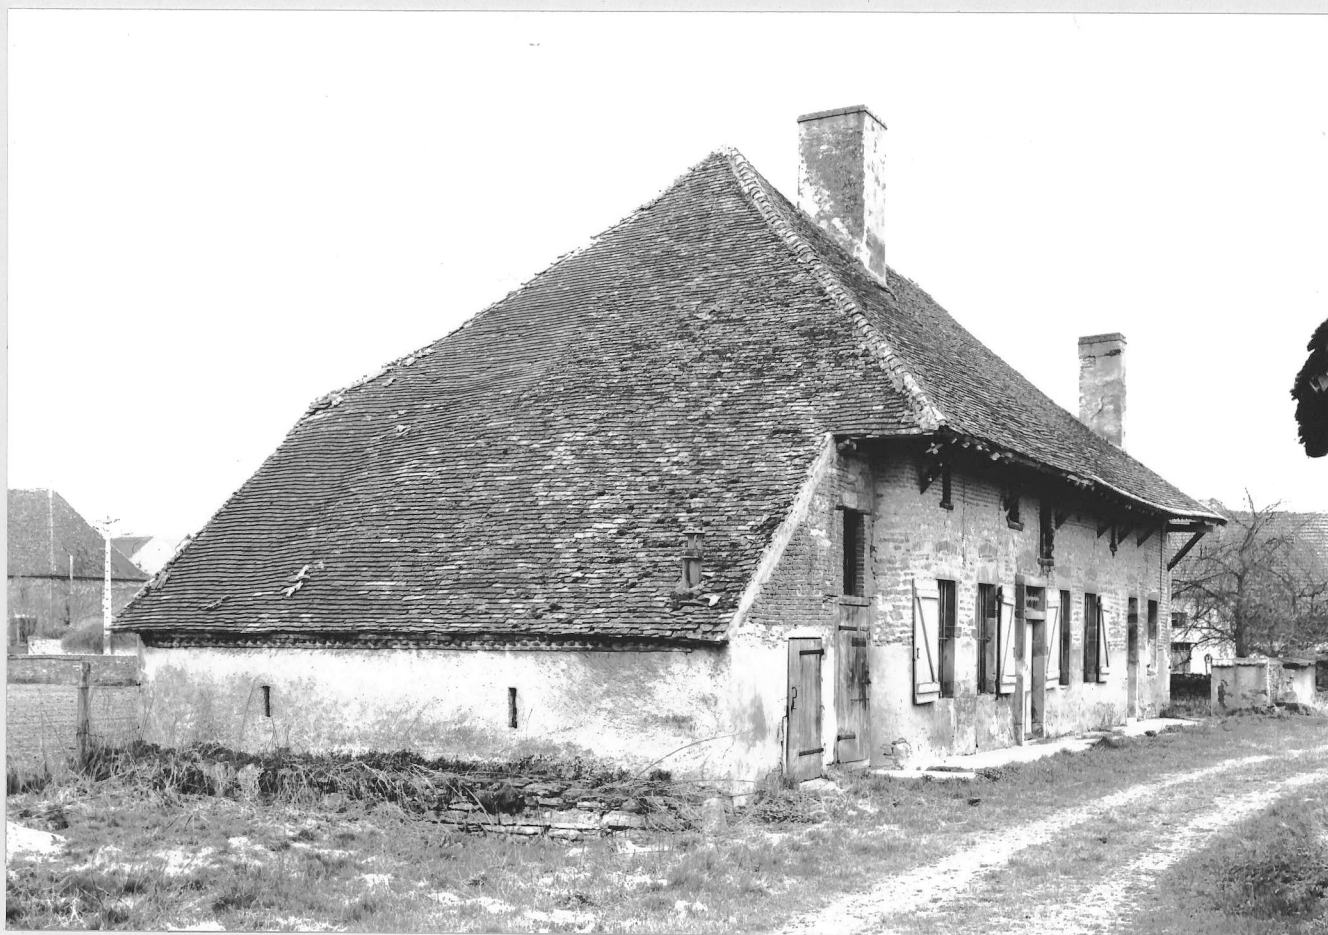
fig. 3.

Logis, élévation, 3/4 gauche
