Commune : BONNENCONTRE

Dénomination : **FERME (no 2)**

Dossier de PRE INVENTAIRE NORMALISE établi en 1985, 1987 par CHRISTIAN OLIVEREAU

FERME 1ER QUART 19E SIECLE.

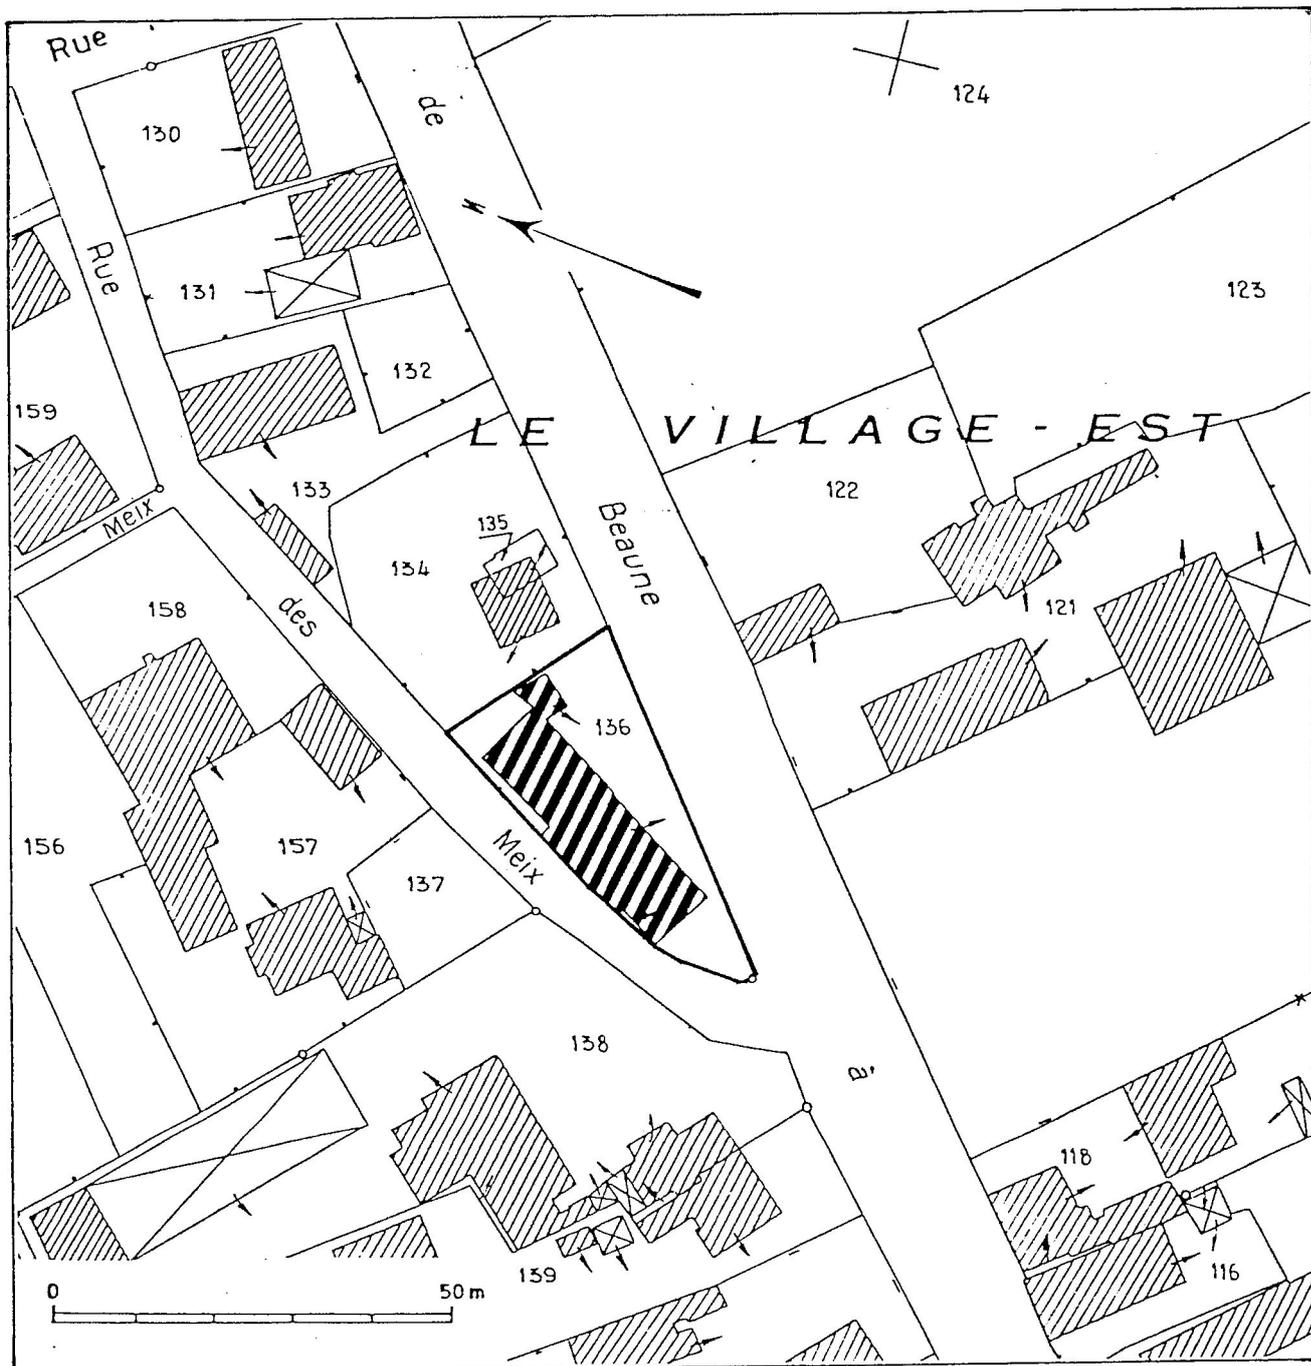
FERME (1984 AC 136)
Plan de situation et plan-masse
Extrait du plan cadastral au 1/1000.

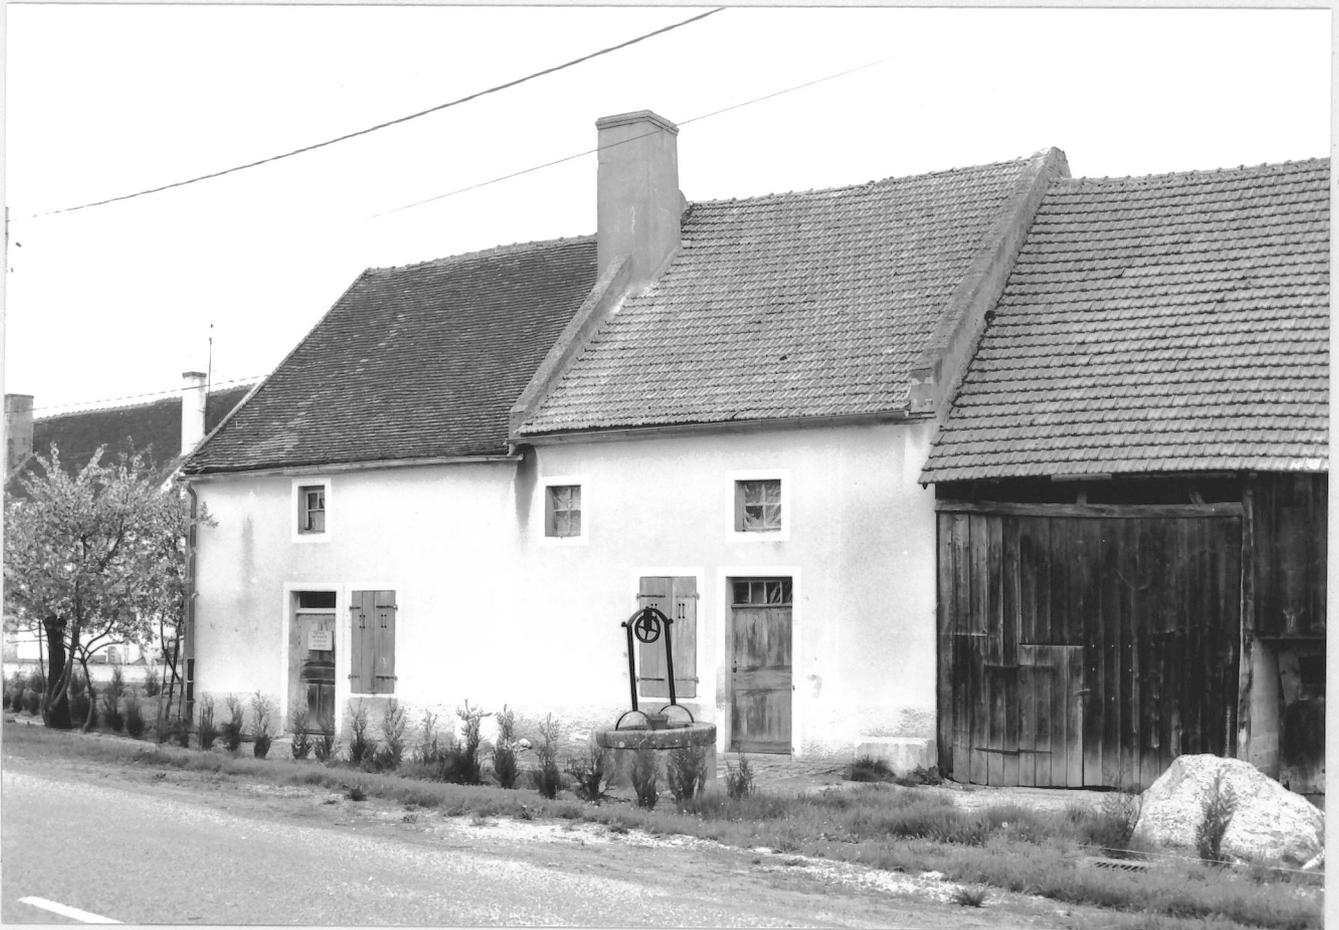
fig. 1.

- . Bâtiment de plan allongé formé de deux logis et des dépendances au même alignement ; parallèle à la rue, mais en retrait d'un espace de dégagement.
- . Dépendances à droite comprenant une grange, une étable et une remise ; grenier au comble des logis, fenil aux dépendances.
- . Puits circulaire en pierre et à superstructure en fer forgé entre la rue et la façade du bâtiment.

- gros-oeuvre :
 - . murs enduits (logis)
 - . pierre calcaire en moellons équarris apparents (2/3 inférieurs des murs des dépendances)
 - . brique apparente (1/3 supérieur des murs des dépendances)
- couverture :
 - . tuile plate (logis gauche)
 - . tuile mécanique (logis droit, dépendances)

- . jours approximativement carrés au comble des logis
- . porte accostée d'une fenêtre à chaque logis
- . porte charretière à linteau de bois

- . toits en bâtière (logis), pignons découverts (logis droit)
- . toit à long-pans (dépendances)

Elévation antérieure
