Département : 21  
Aire d'étude : SEURRE  
Commune : BONNENCONTRE  
Adresse : R.D. 20

Dénomination : **FERME (no 3)**

Dossier de PRE INVENTAIRE NORMALISE établi en 1985, 1987 par CHRISTIAN OLIVEREAU

FERME (1984 AC 142)

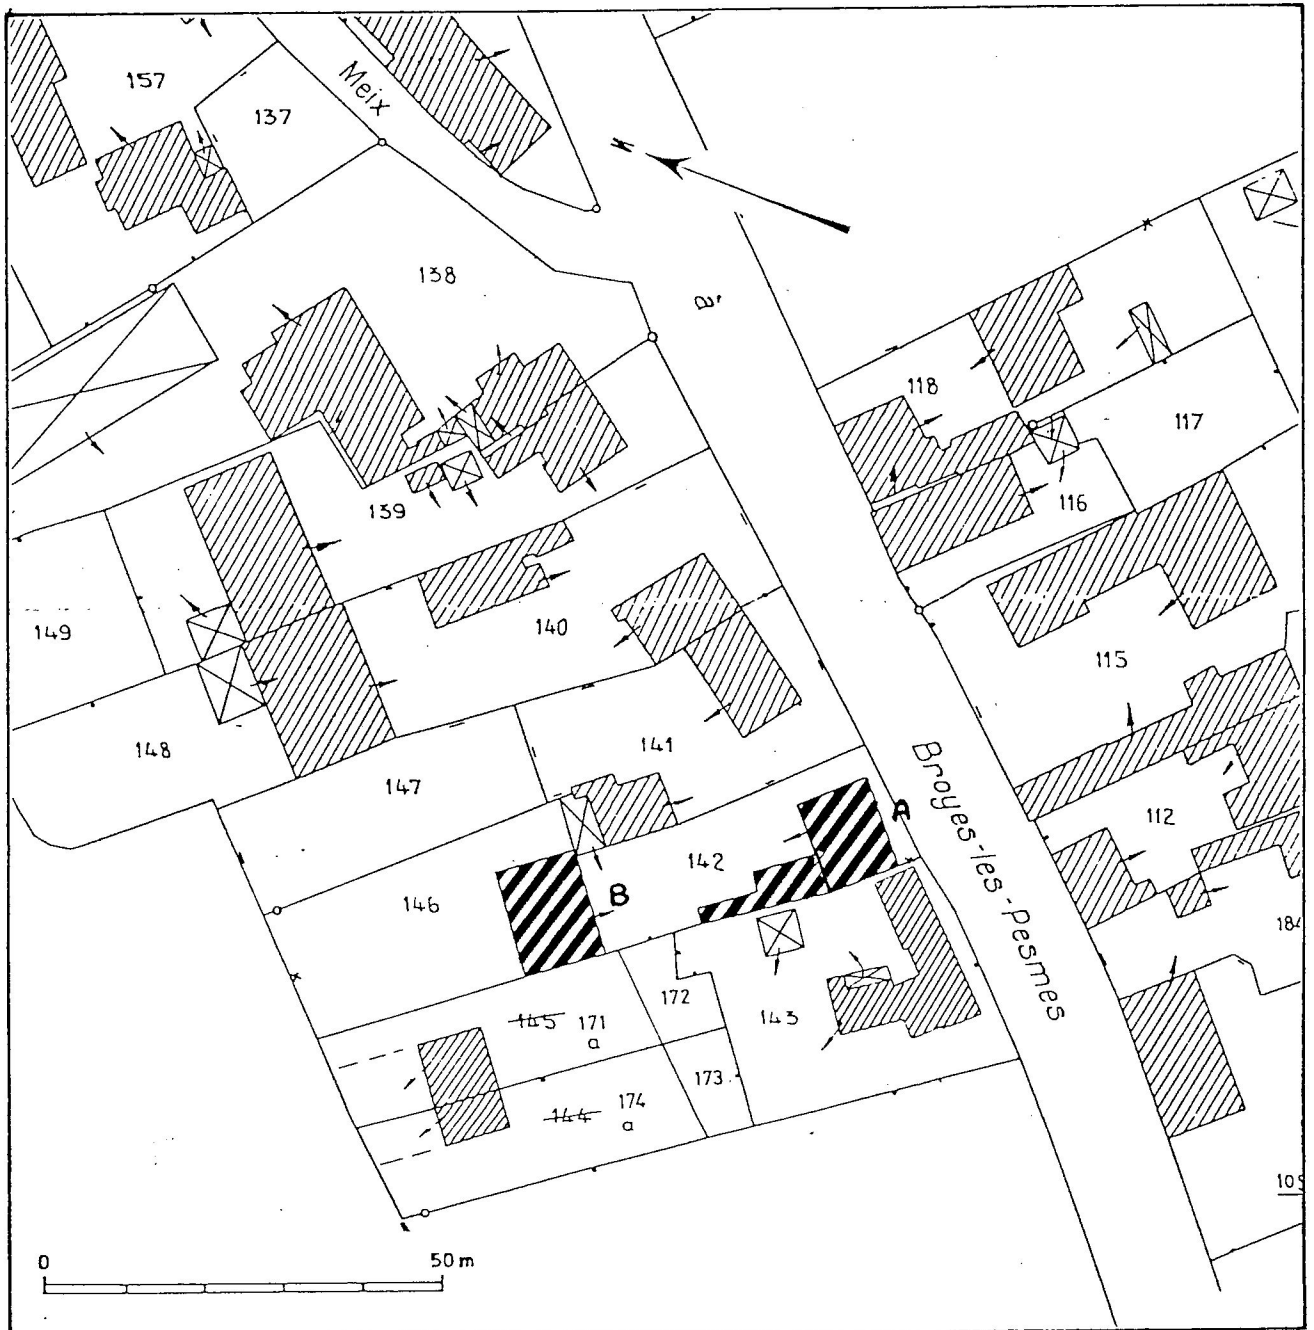
Plan de situation et plan-masse

Extrait du plan cadastral au 1/1000.

- . Bâtiments d'habitation et de dépendances séparés, implantés à l'intérieur d'une cour fermée
- . Logis de plan massé avec façade parallèle à la rue, abritant une cave et un grenier (PL I A)
- . Dépendances (remaniées) au fond de la cour abritant sous le même toit une grange entre deux étables (PL I B)

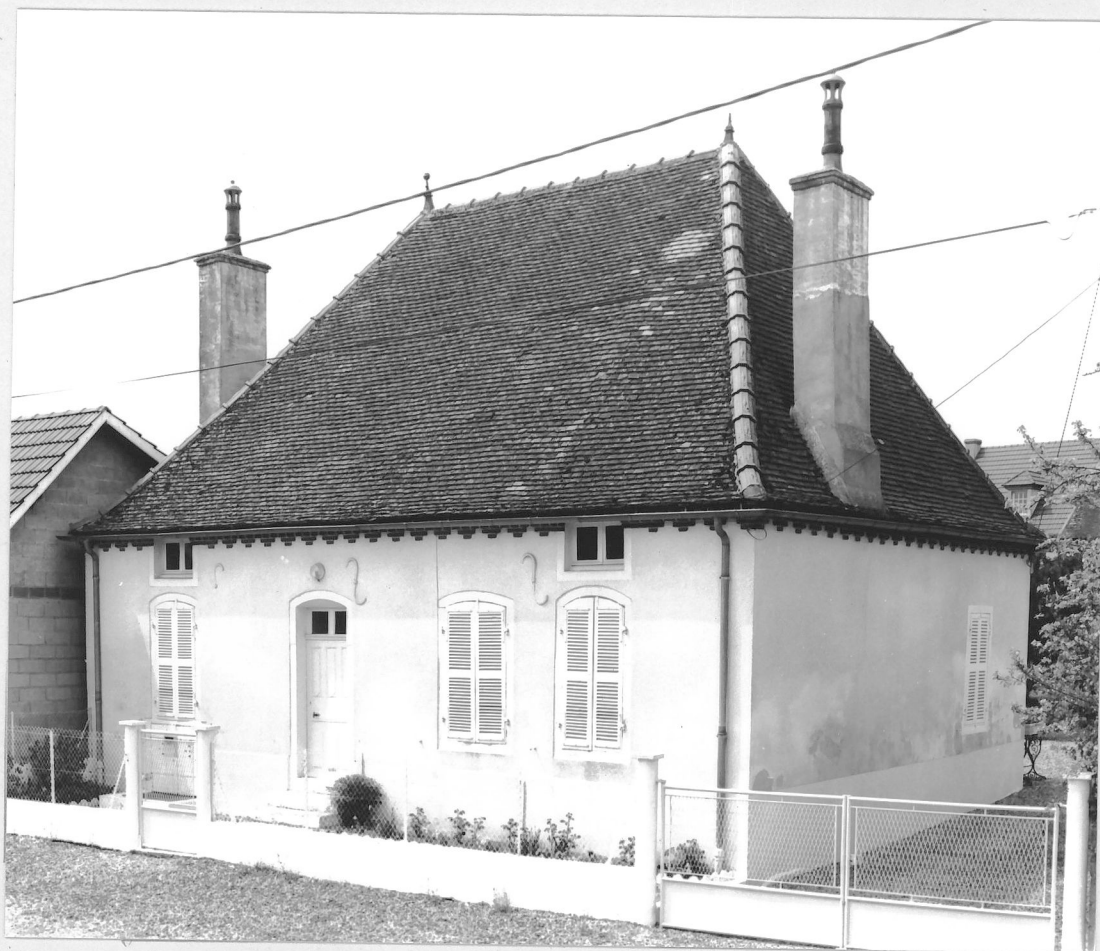
fig. 1.

Elévation antérieure du logis

- logis :
  - . deux jours oblongs en façade
  - . corniche en brique à "modillons", régnaute
  - . ouvertures à linteaux délardés en arc segmentaire en façade
- dépendances :
  - . porte charretière en renforcement

- . toit à croupes (logis), toit à longs-pans (dépendances)
- . accessoires de couverture : deux épis de faîtage

Ferme représentative des exploitations agricoles de type polyculture-élevage du XVIIIe siècle avec logis et dépendances séparés : c'est le logis avec son haut toit pentu et sa façade aux proportions équilibrées qui est mis en valeur du côté de la rue, alors que les dépendances sont cachées derrière cet imposant volume.
