Commune : BONNENCONTRE

Dénomination : **FERME (no 4)**

Dossier de PRE INVENTAIRE NORMALISE établi en 1985, 1987 par CHRISTIAN OLIVEREAU

FERME (1984 AB 298-299)

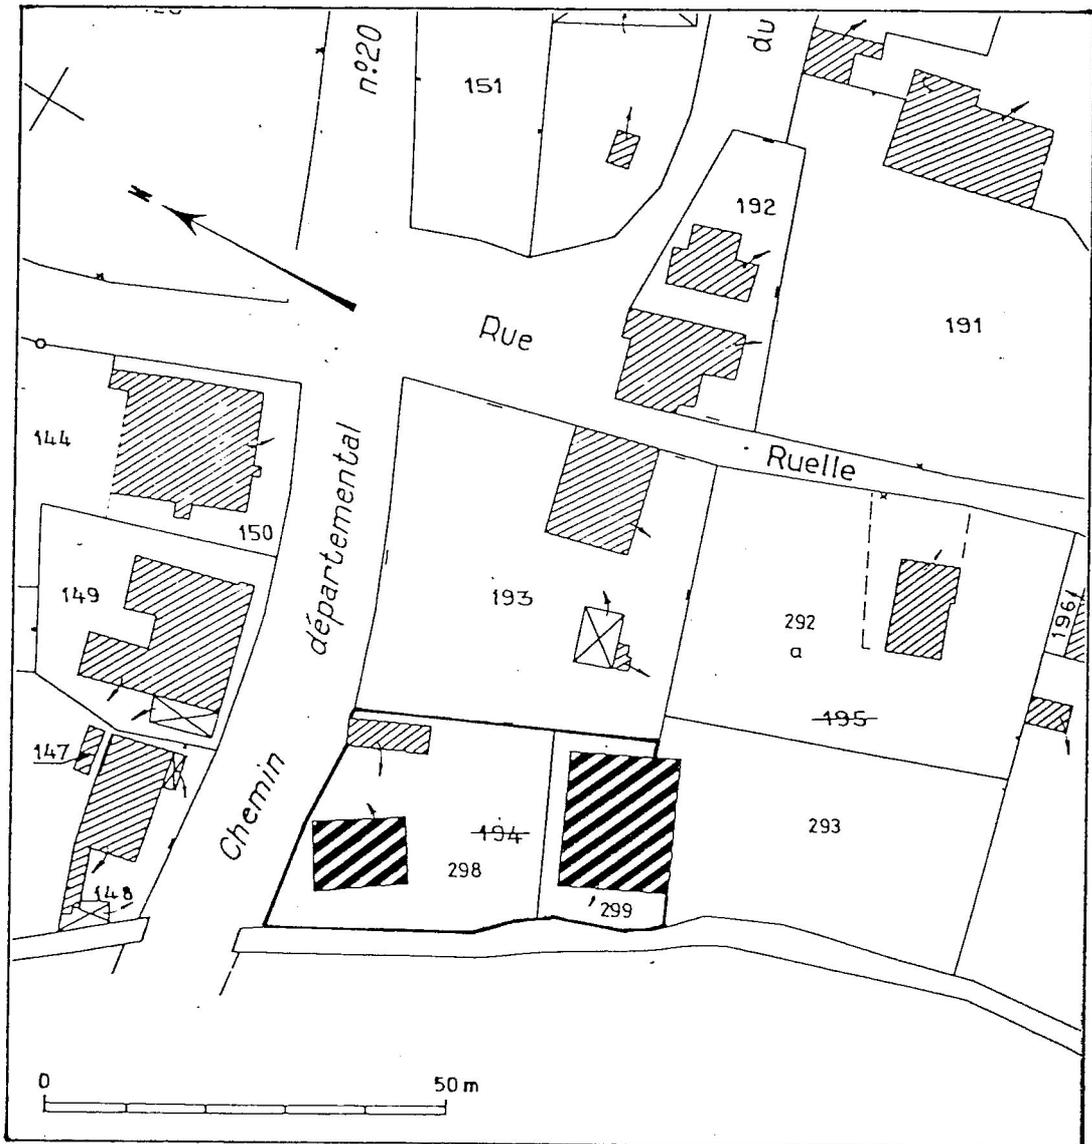
Plan de situation et plan-masse

Extrait du plan cadastral au 1/1000.

Bâtiment d'habitation (parcelle 298) et de dépendances (parcelle 299) séparés. Logis en bordure de rue. Bâtiment de dépendances de plan massé situé au fond de la cour fermée, abritant sous le même toit une grange, deux étables et une bergerie (cf. plan).

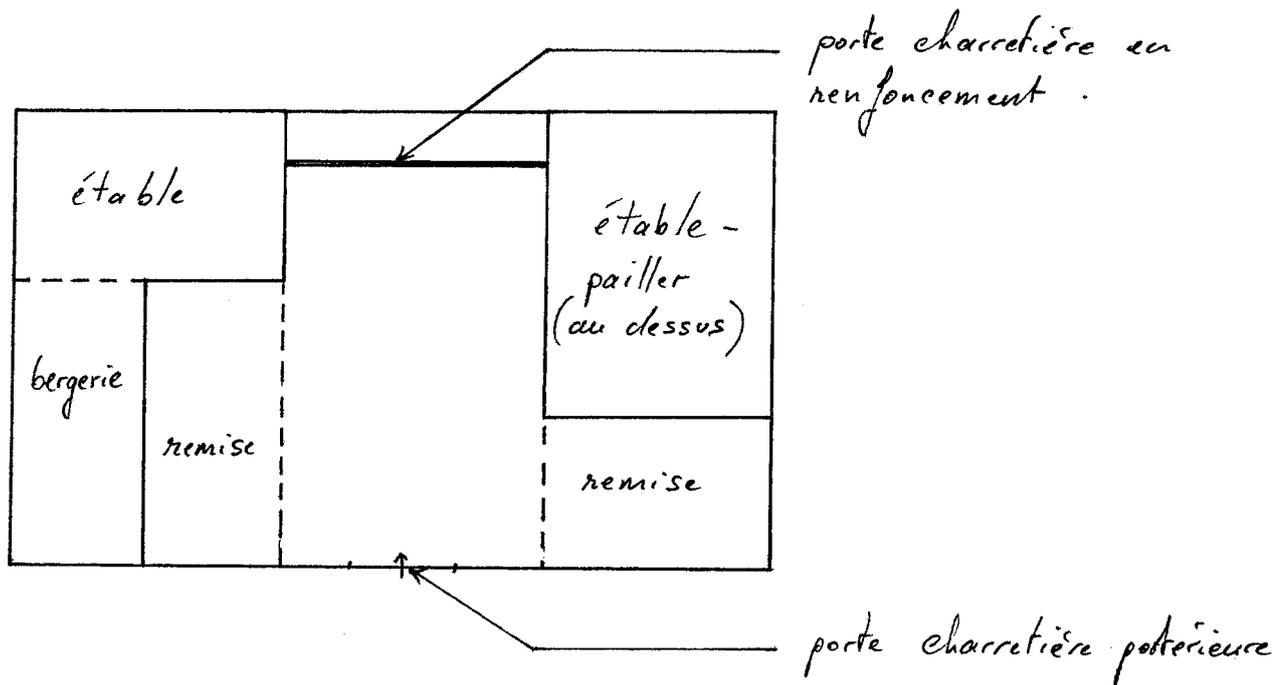
FERME (cadastre 1984, section AB, parcelle 298-299)

Schema: distribution intérieure des dépendances

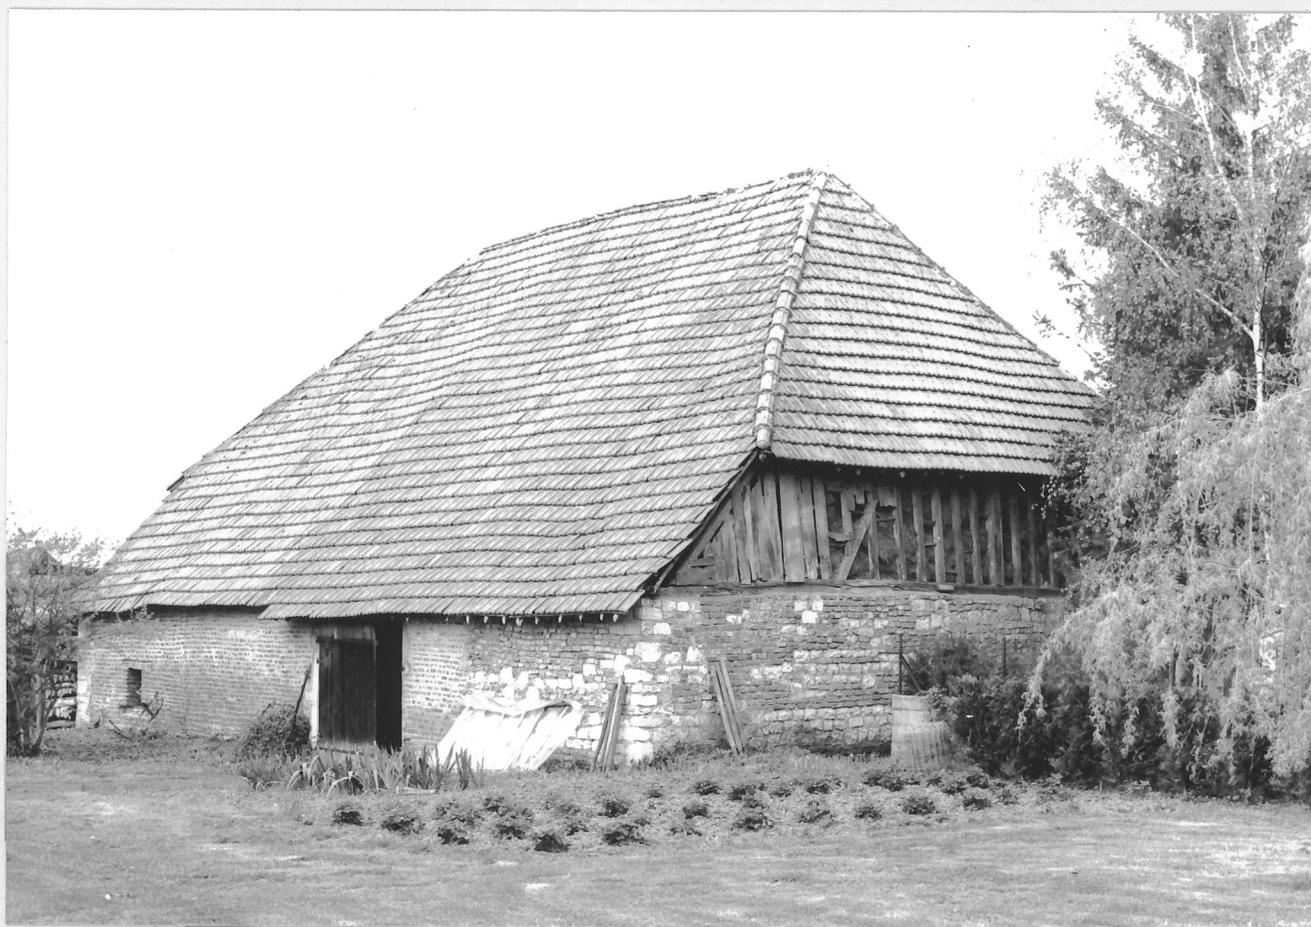
Cl. Inv. M. ROSSO  
86.21.291 X

Dépendances, élévation postérieure

- . brique
- . pierre
- . bois
- . brique apparente et pierre calcaire en moellons équarris (dépendances)
- . enduit moderne (logis)
- . construction en planches (pignons des dépendances)

- . porte charretière en renforcement (mur-gouttereau antérieur des dépendances)
- . comble aveugle (logis)

- . toit à croupes (logis)
- . toit à demi-croupes (dépendances)
