1A00070936

Commune : CHIVRES

Dénomination : **FERME**

Dossier de PRE INVENTAIRE NORMALISE établi en 1985, 1987 par CHRISTIAN OLIVEREAU

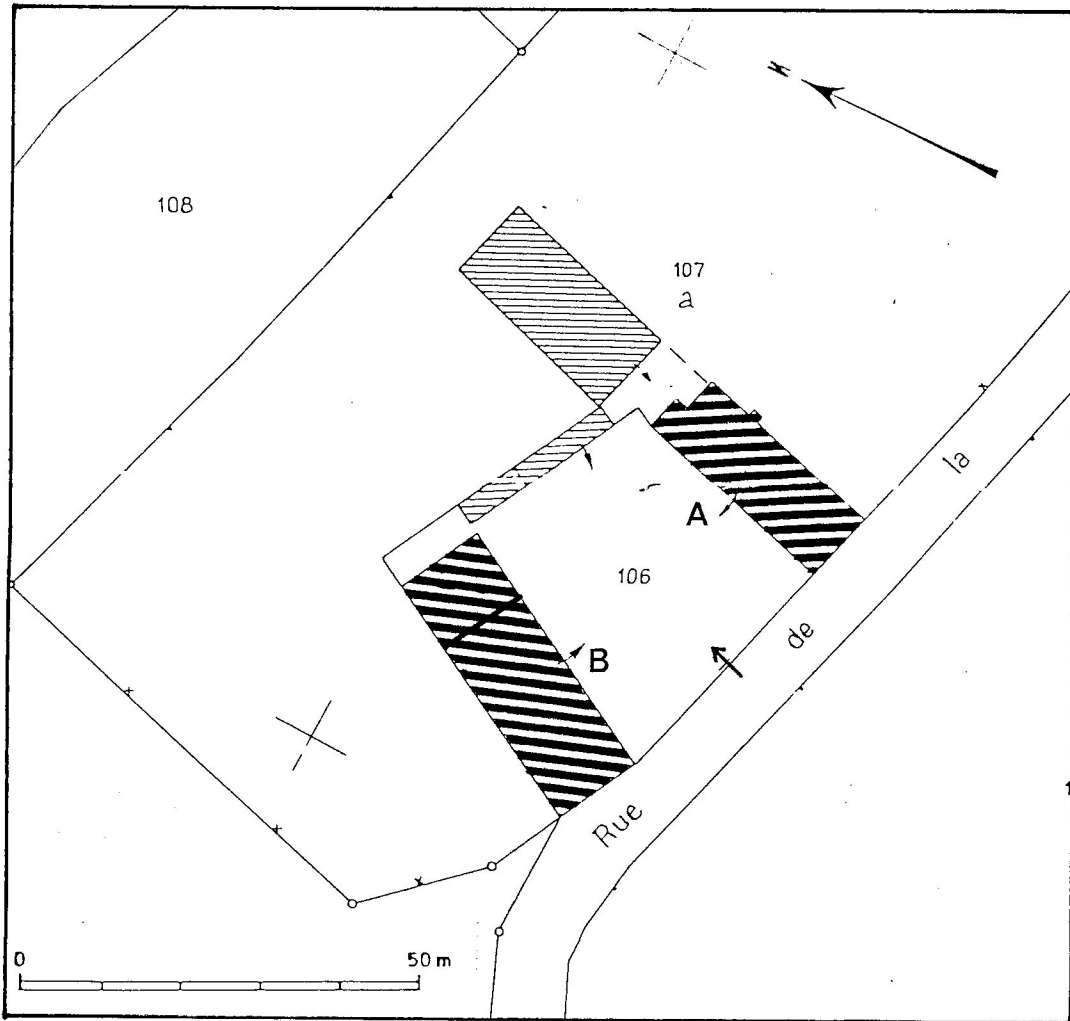
FERME (1985 AB 106)

Plan-masse extrait du plan cadastral au 1 : 1000

A : bâtiment d'habitation.

B : bâtiment des dépendances.

Bâtiments d'habitation et dépendances implantés en vis-à-vis de part et d'autre des côtés latéraux d'une cour ouverte ; porcheries (détruites) fermant le côté postérieur de la cour ; hangar moderne situé au nord du logis, au même alignement.

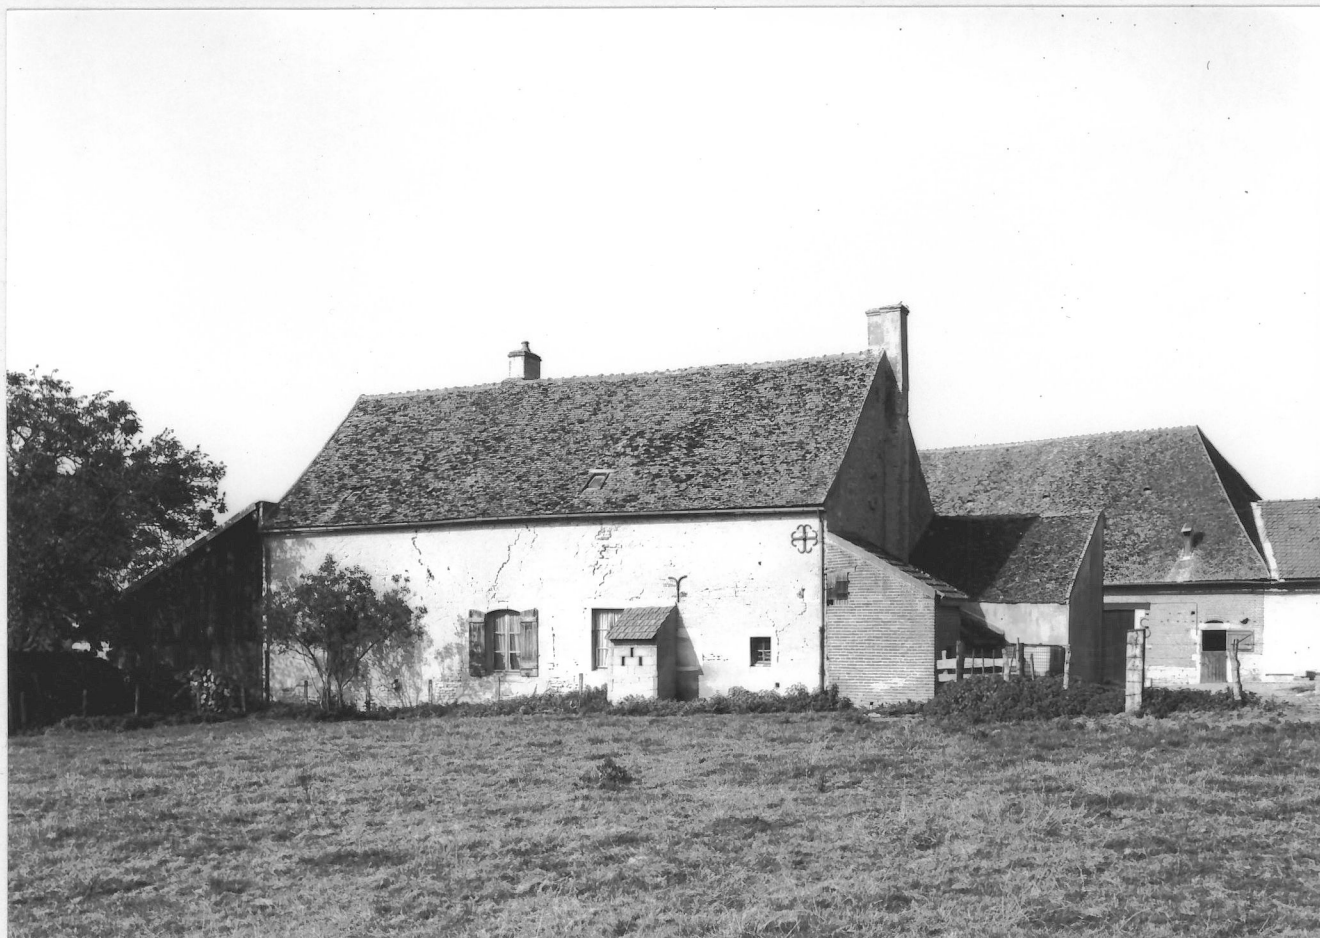
85.21.1096 V
Cliché M. ROSSO

Vue d'ensemble prise de l'est

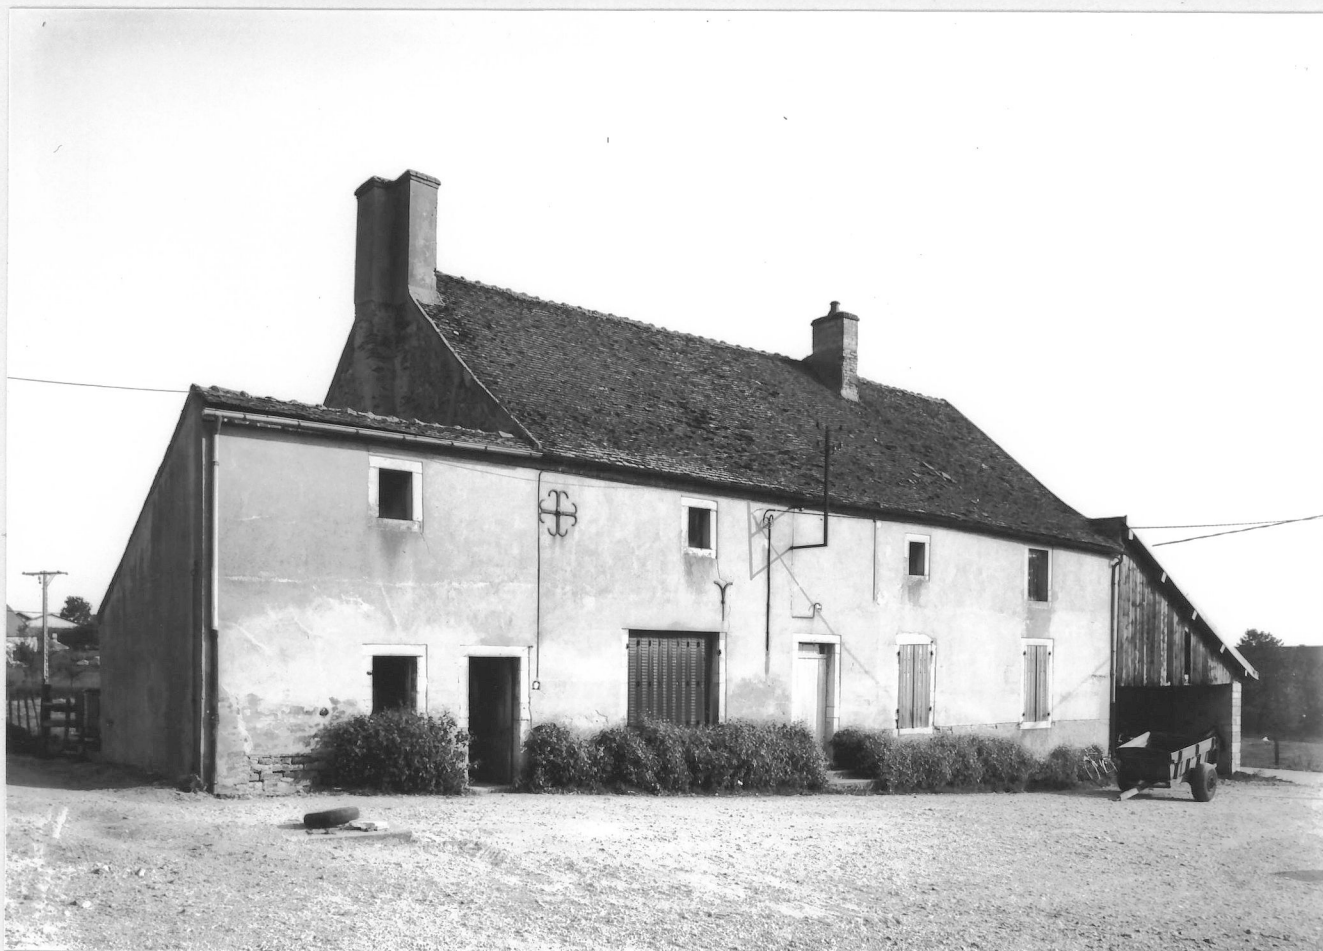
85.21.1094 V
Cliché M. ROSSO

Bâtiment d'habitation, élévation antérieure

Bâtiment d'habitation : corps en appentis (hangar moderne) adossé au mur-pignon droit ; 2 corps en appentis adossés au mur-pignon gauche, à l'alignement des murs de longs-pans (cuisine-chambre à four en façade antérieure, remise-bûcher (?) en façade postérieure).

- . Bâtiment d'habitation : agrandissement de la fenêtre gauche du corps principal, 2 jours carrés au surcroît, 1 fenêtre-haute à droite ; échelle de meunier parallèle au mur-pignon droit donnant accès à 1 porte-haute (sous hangar) ; 2 fenêtres murées en façade postérieure, surcroît aveugle ; corniche en brique à 3 rangs simples superposés.
- . Dépendances : 2 portes-charretières à linteaux en bois ; élévation postérieure du corps principal : pan-de-bois à poteaux, tournisses, décharges, à gauche ; à décharge en Croix-de-Saint-André à droite ; baie en plein-cintre à encadrement en brique au surcroît du corps droit.

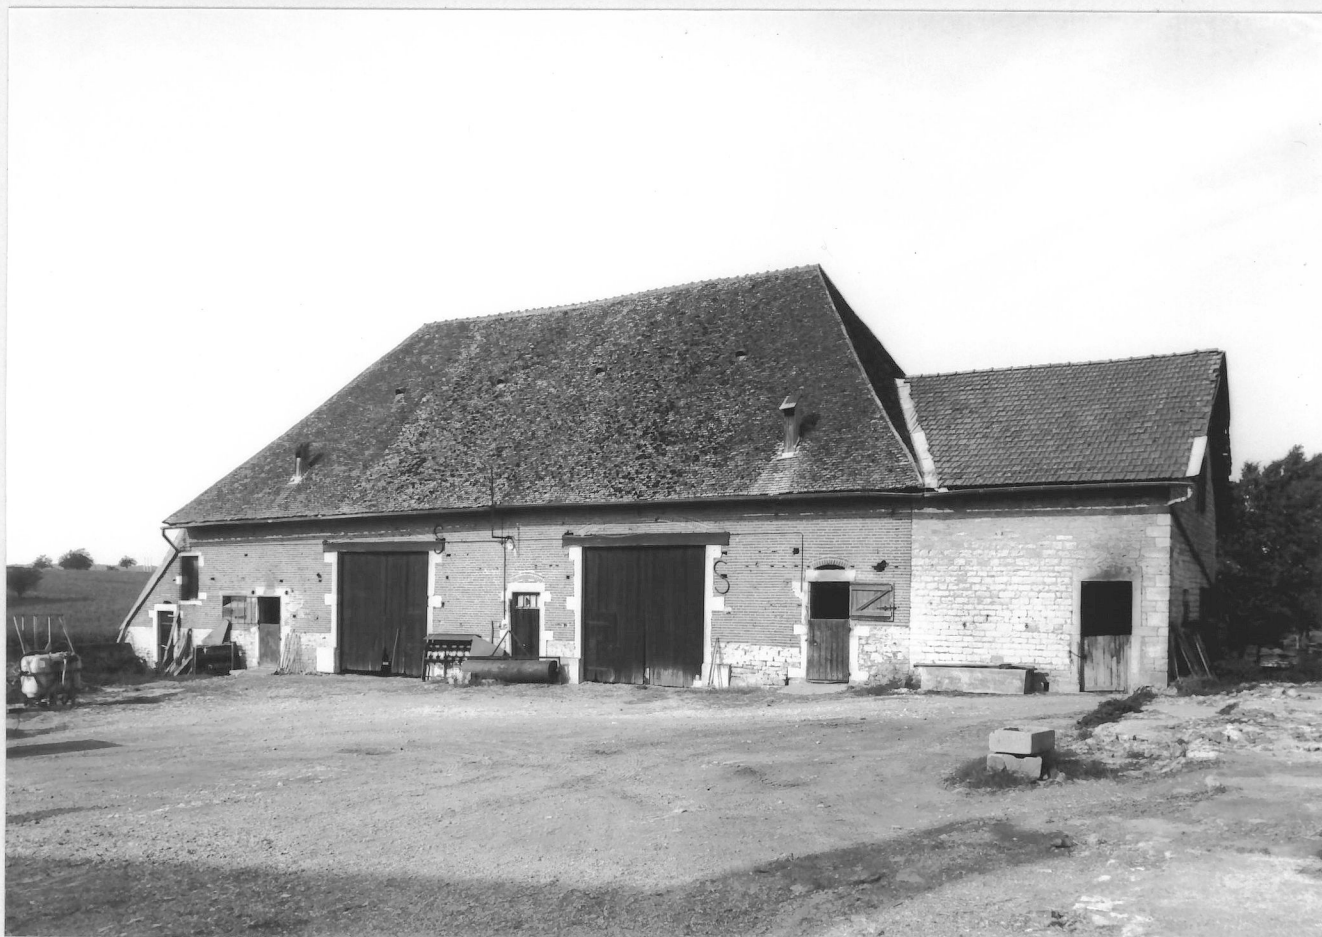
85.21.1097 V
Cliché M. ROSSO

dépendances, élévation antérieure

. brique apparente (façade antérieure des dépendances, corps en appentis à l'angle postérieur gauche du logis)

- . pierre de taille calcaire (encadrements des ouvertures du logis, de la façade antérieure des dépendances)
- couverture :
 - . tuile plate (corps principal du logis, corps en appentis antérieur gauche ; corps principal des dépendances, corps en appentis gauche)

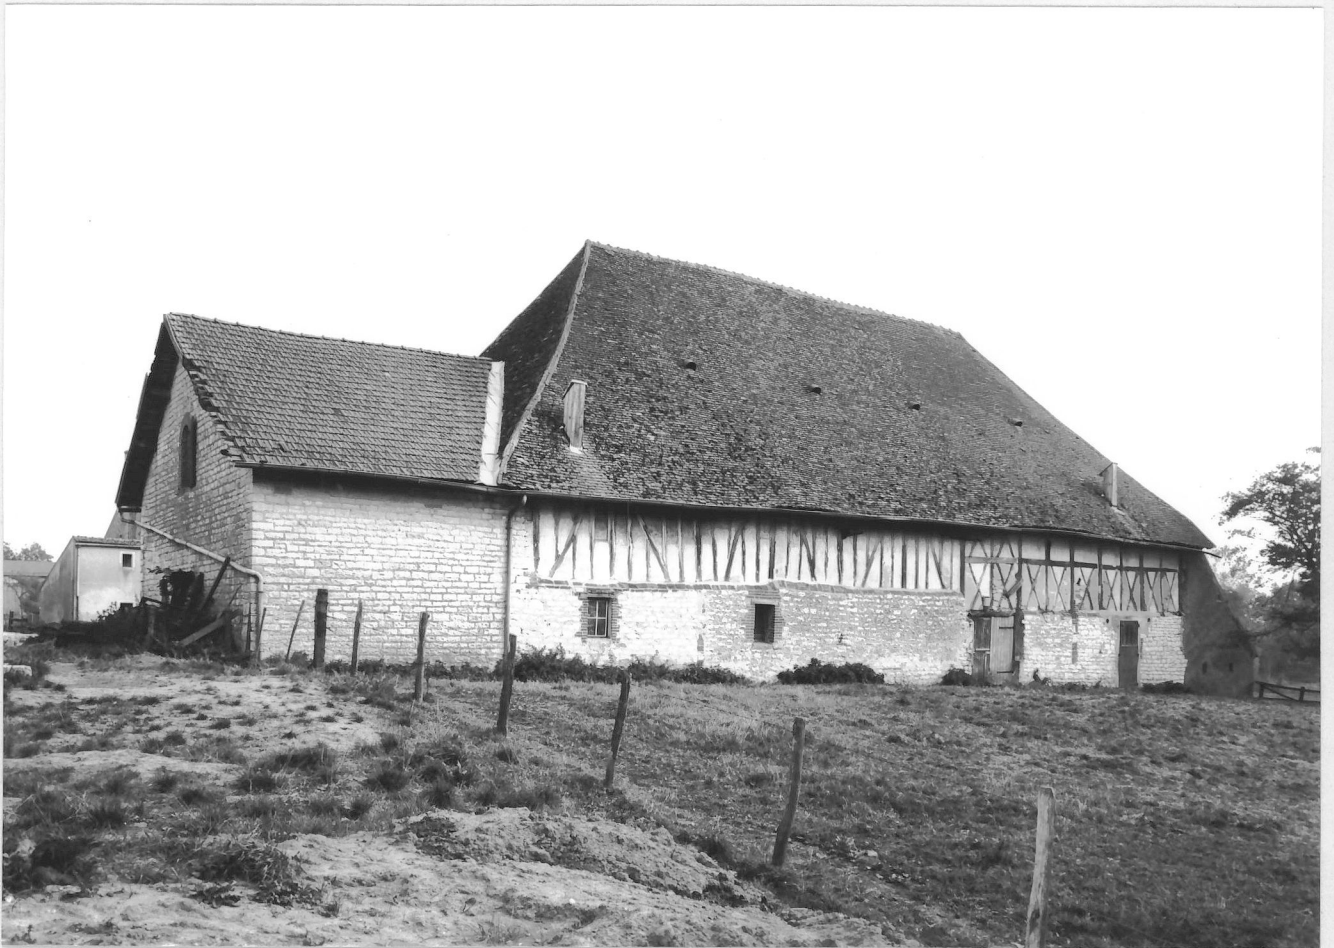
85.21.1095 V
Cliché M. ROSSO

Dépendances, élévation postérieure

. pan-de-bois hourdé de brique enduite (moitié supérieure du mur postérieur du corps principal des dépendances)
