IA00070939

Dénomination : **FERME**

Dossier de PRE INVENTAIRE NORMALISE établi en 1985, 1987 par CHRISTIAN OLIVEREAU

FERME (1985 AB 6)

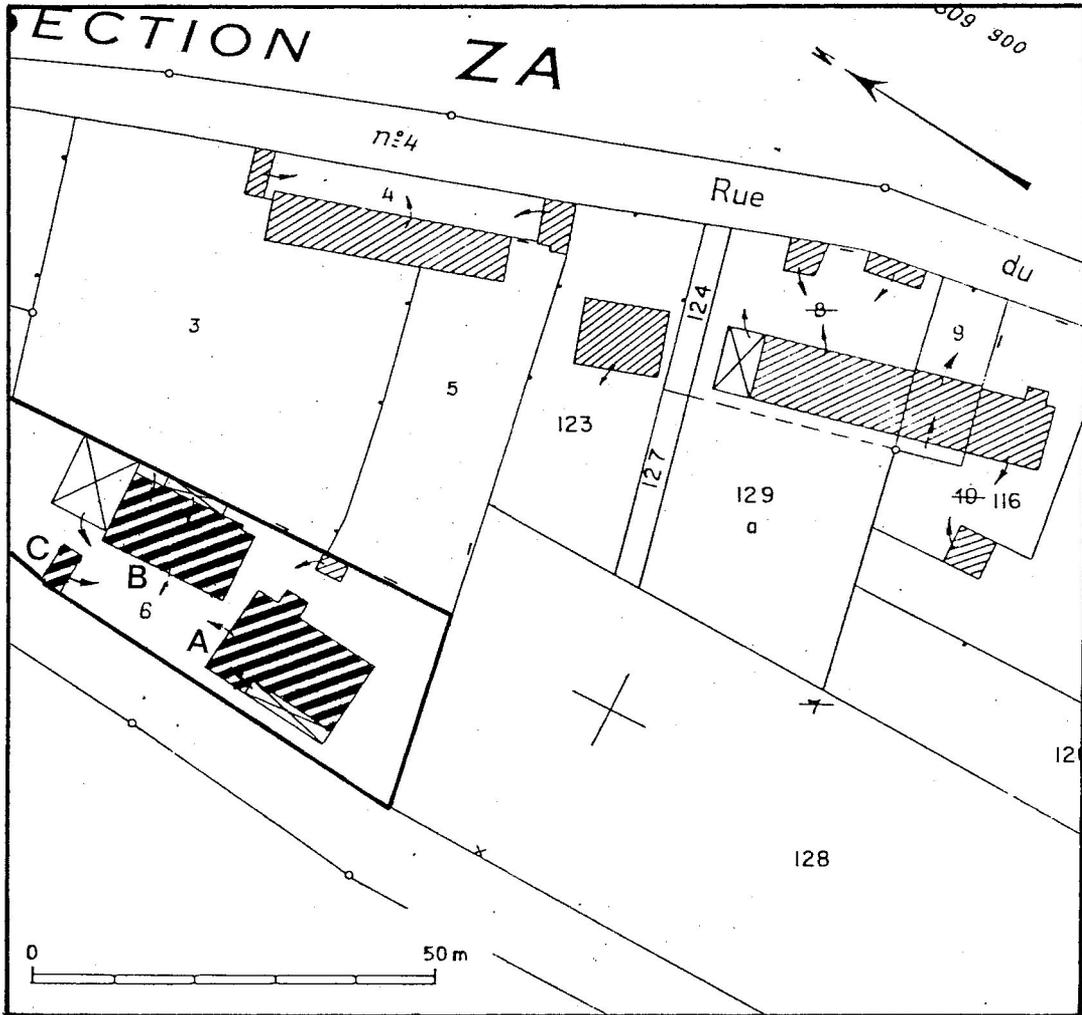
Plan de situation et plan-masse.

Extrait du plan cadastral au 1 : 1000

Ferme composée de bâtiments séparés, implantés sur les trois côtés d'une cour ouverte, parallèle à la rue.
A droite de la cour, le bâtiment d'habitation (PL I A ; fig. 1) est formé d'un corps principal abritant deux logis sous le même toit précédés d'une galerie. Un corps en appentis abritant un troisième logis est adossé au mur gauche du corps principal et au même alignement. Un colombier de plan rectangulaire est implanté, en façade, sur l'angle des deux corps de bâtiment.

Le bâtiment des dépendances (PL I B ; fig. 2) est disposé au fond de la cour. De plan rectangulaire, il est formé d'une grange entre deux étables.

Une remise (PL I C) ferme le côté Nord de la cour.

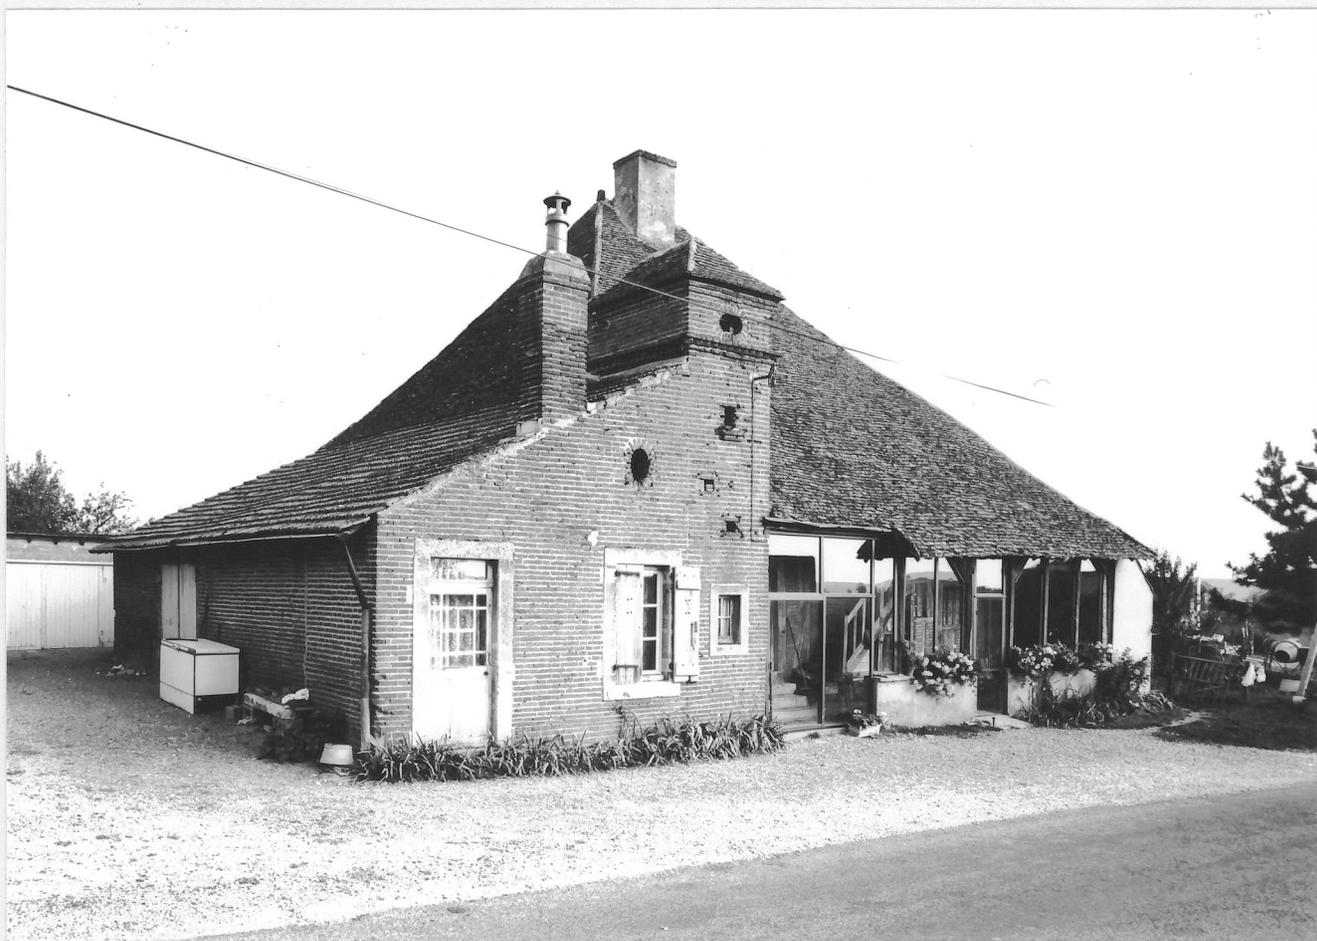
85.21.1098 V
Cliché M. ROSSO

Elévation antérieure du bâtiment d'habitation

- . logis en rez-de-chaussée surélevé de 3 marches sur cave ; haut comble à surcroît (corps de bâtiment principal).
- . logis en rez-de-chaussée de plain-pied ; comble perdu (logis gauche).

- . hourdis de brique à décor en chevrons (façade du logis droit).
- . auvent important en façade du logis droit.
- . niveau supérieur du colombier (hors-comble du logis gauche) : jour ovale à l'avant, 2 corniches en brique régnautes (3 rangs simples superposés à la corniche supérieure, 2e rang pointé en avant à la corniche inférieure).
- . porte-charretière protégée par un auvent à croupe aux dépendances ; arcs de décharge en brique aux ouvertures.

- . toit en pavillon (corps de logis droit).
- . toit à croupes (colombier).
- . toit en appentis (corps de logis gauche).
- . toit à longs-pans (dépendances).

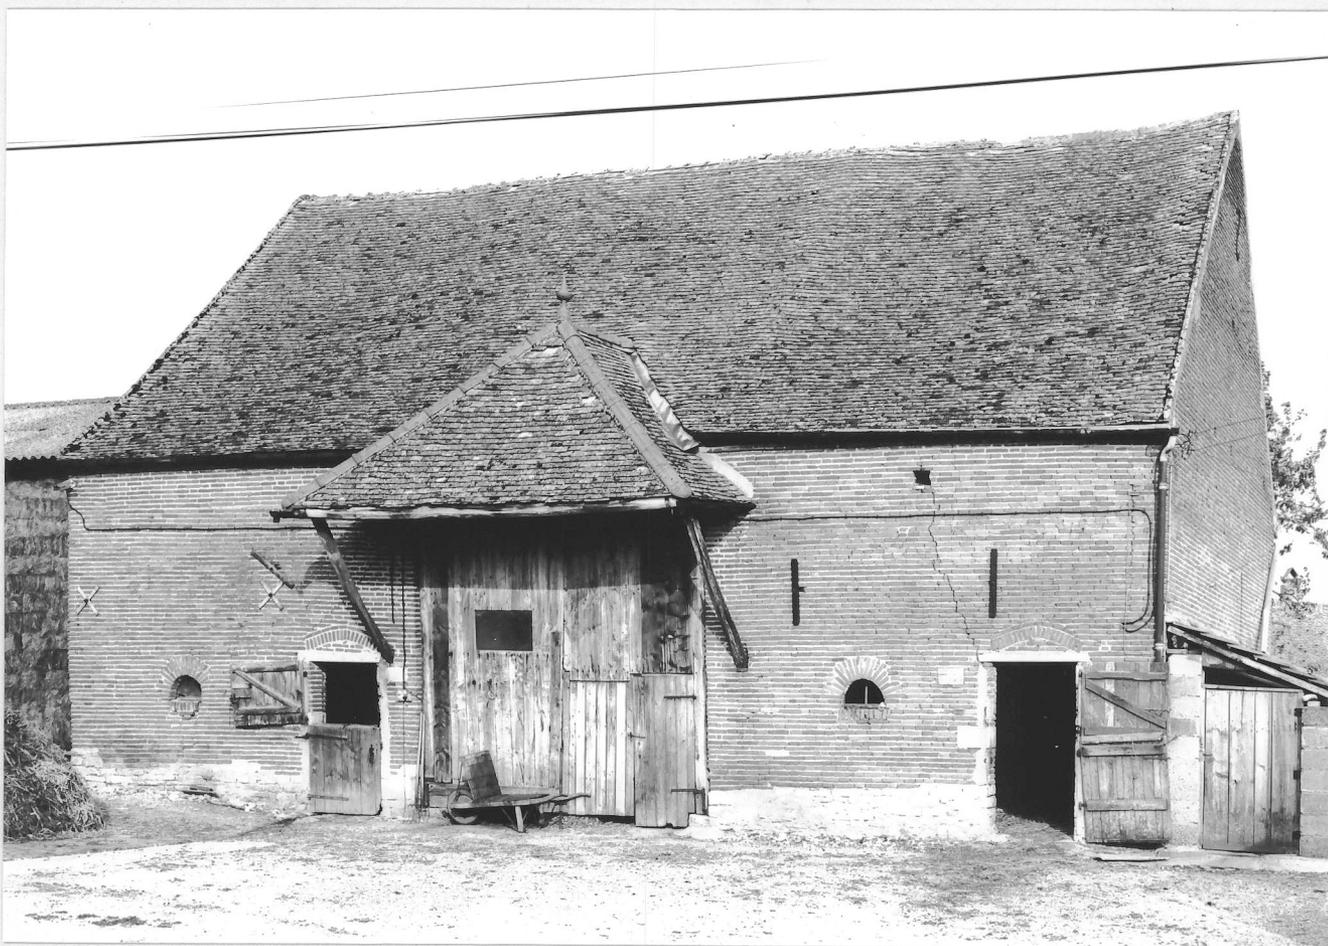
85.21.1101 V
Cliché M. ROSSO

Elévation antérieure des dépendances

Les dépendances qui figuraient sur le cadastre ancien, sont probablement contemporaines du corps de logis gauche (matériaux de gros-oeuvre et encadrements des ouvertures identiques).

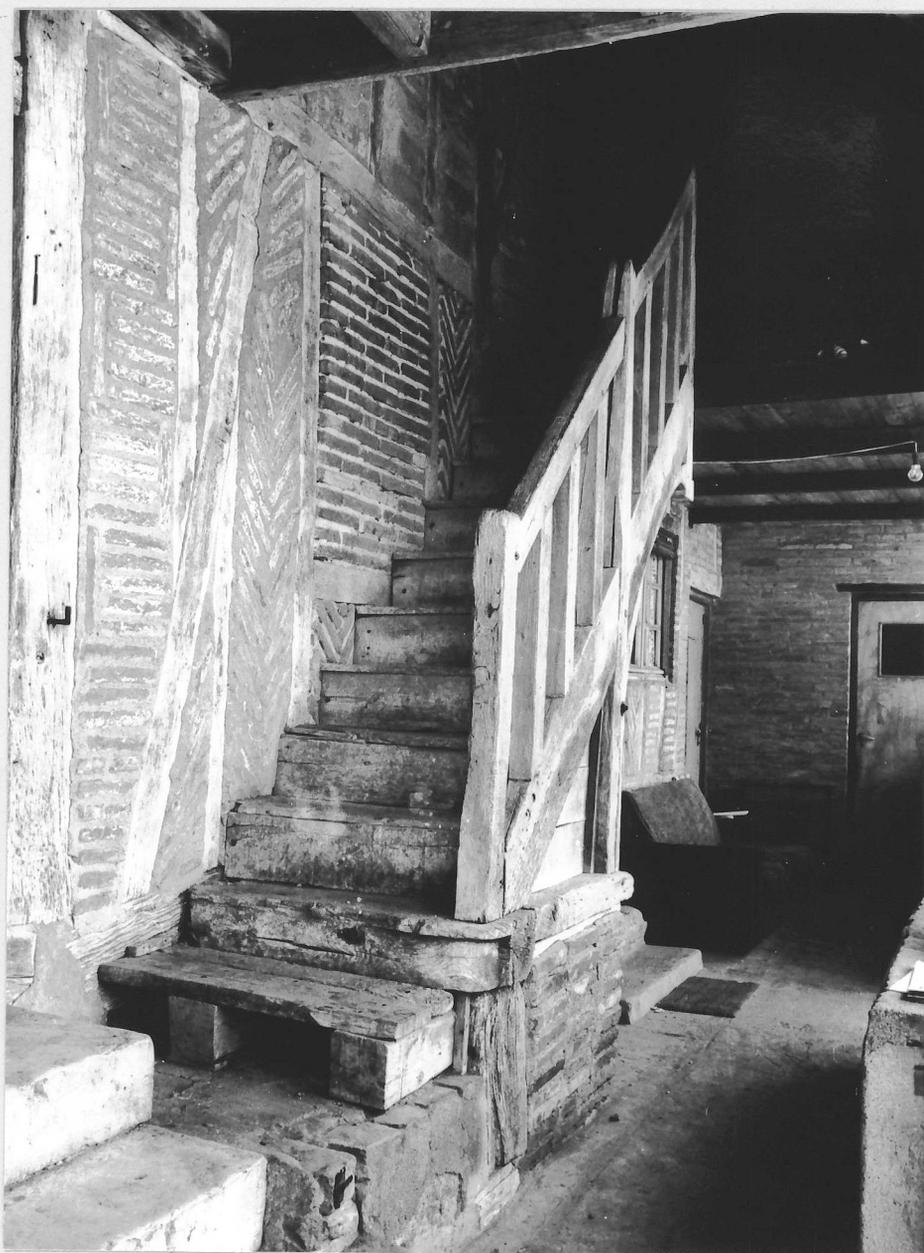
85.21.1099 X
Cliché M. ROSSO

Détail de l'escalier du logis, sous l'auvent

Echelle de meunier parallèle au mur du logis droit, en façade (cf. détail).

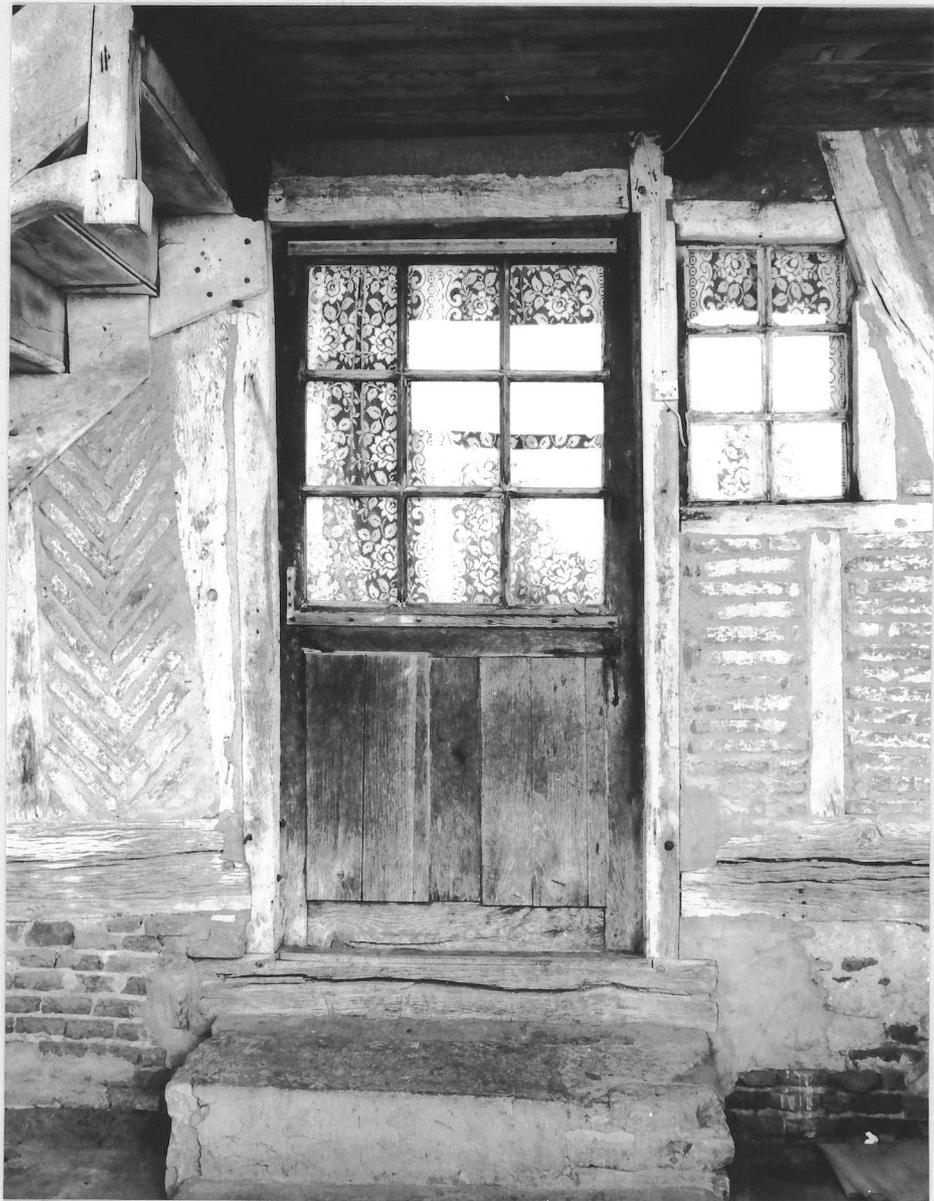
85.21.1100 X
Cliché M. ROSSO

Détail de la porte droite du logis principal
