Commune : CORBERON

Dénomination : **FERME**

Dossier de PRE INVENTAIRE NORMALISE établi en 1985, 1987 par CHRISTIAN OLIVEREAU

FERME DU 19E SIECLE, ANCIENNE EXPLOITATION VITICOLE.

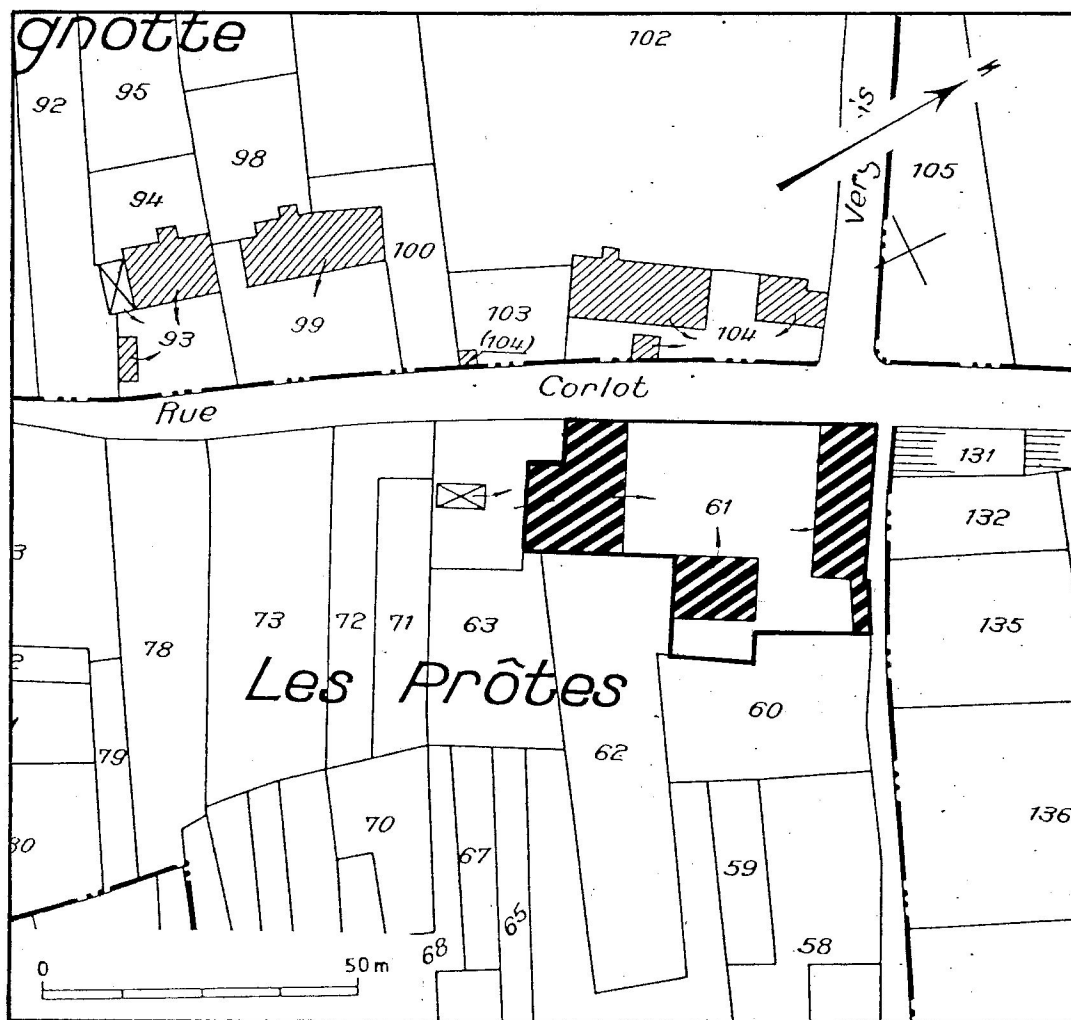
FERME (1935 D1 61)
Plan de situation et plan-masse.
Extrait du plan cadastral au 1 : 1250

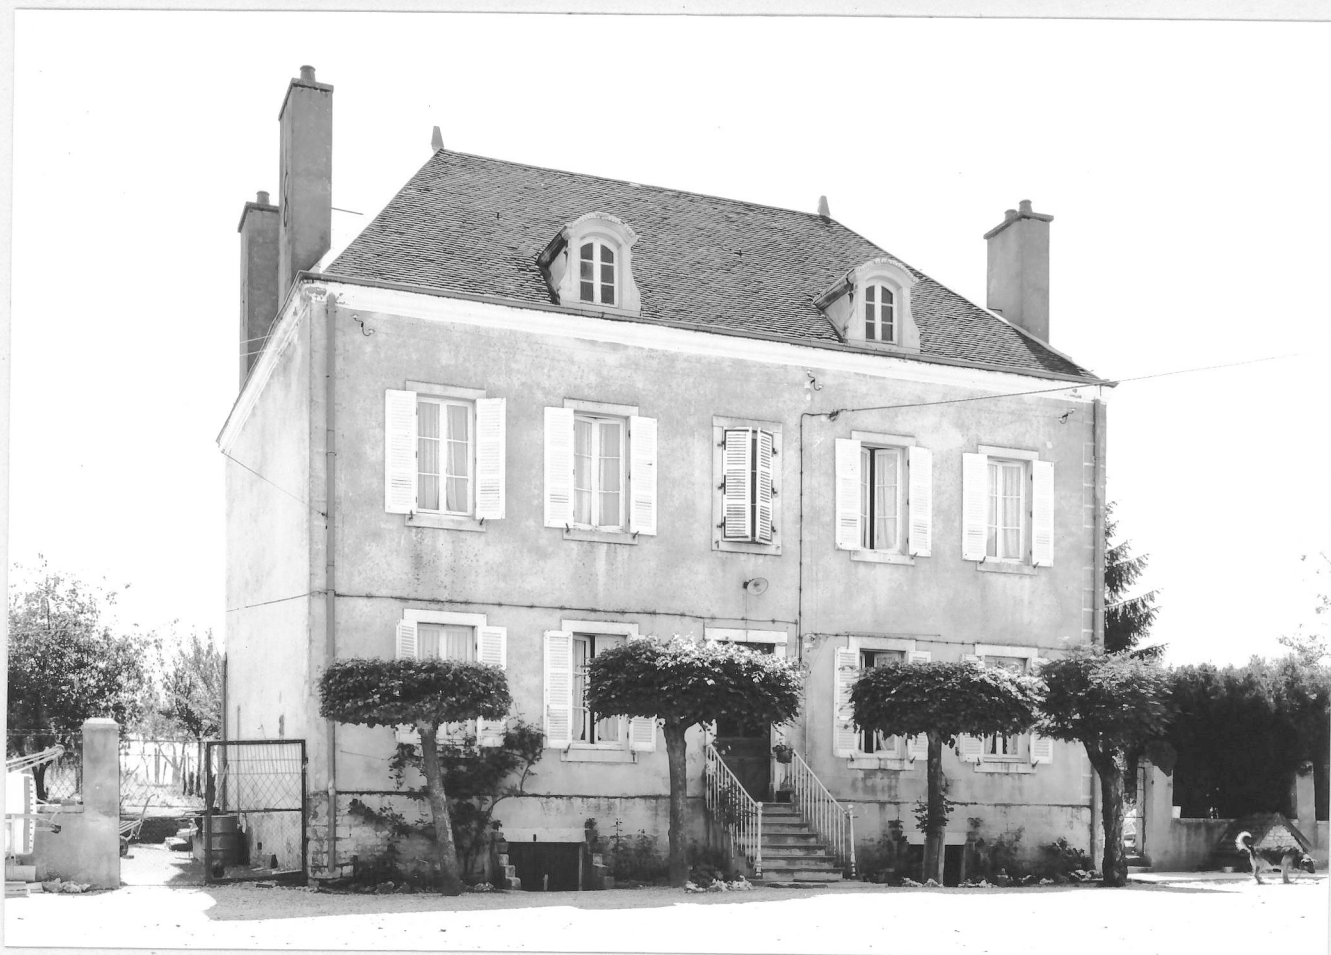
86.21.651.V
Cliché M. ROSSO

Logis, élévation antérieure.

- . Bâtiments d'habitation et de dépendances séparés, implantés sur les côtés d'une cour fermée en bordure de rue avec accès par un portail accosté d'une porte piétonne.
- . Bâtiment d'habitation au fond de la cour (fig. 1).
- . Bâtiment de dépendances à gauche de la cour abritant sous le même toit une grange entre deux étables à gauche et une remise à droite.
- . Second bâtiment de dépendances à droite de la cour abritant sous le même toit une étable et plusieurs remises.

- . murs enduits (pierre calcaire en moellons équarris au soubassement de la façade du logis).
- . faux-appareil sur enduit (chaînes d'angle du logis ; corniche en brique recouverte d'un enduit mouluré à doucine droite au logis).

- . pierre de taille calcaire (encadrements des fenêtres et des lucarnes du logis).
- couverture :
 - . tuile plate (logis, dépendances gauche)
 - . tuile mécanique (dépendances droite)

- . Logis : * élévation à travées
 - * mur-pignon gauche aveugle
 - * 2 accès de cave en façade, symétriques ; caves à demi enterrées
 - * accès à la porte du logis par un escalier droit de huit marches
