Commune : CORBERON

Adresse : R.D. 2 ET RUE DU CHATEAU

Dénomination : **FERME**

Dossier de PRE INVENTAIRE NORMALISE établi en 1985, 1987 par CHRISTIAN OLIVEREAU

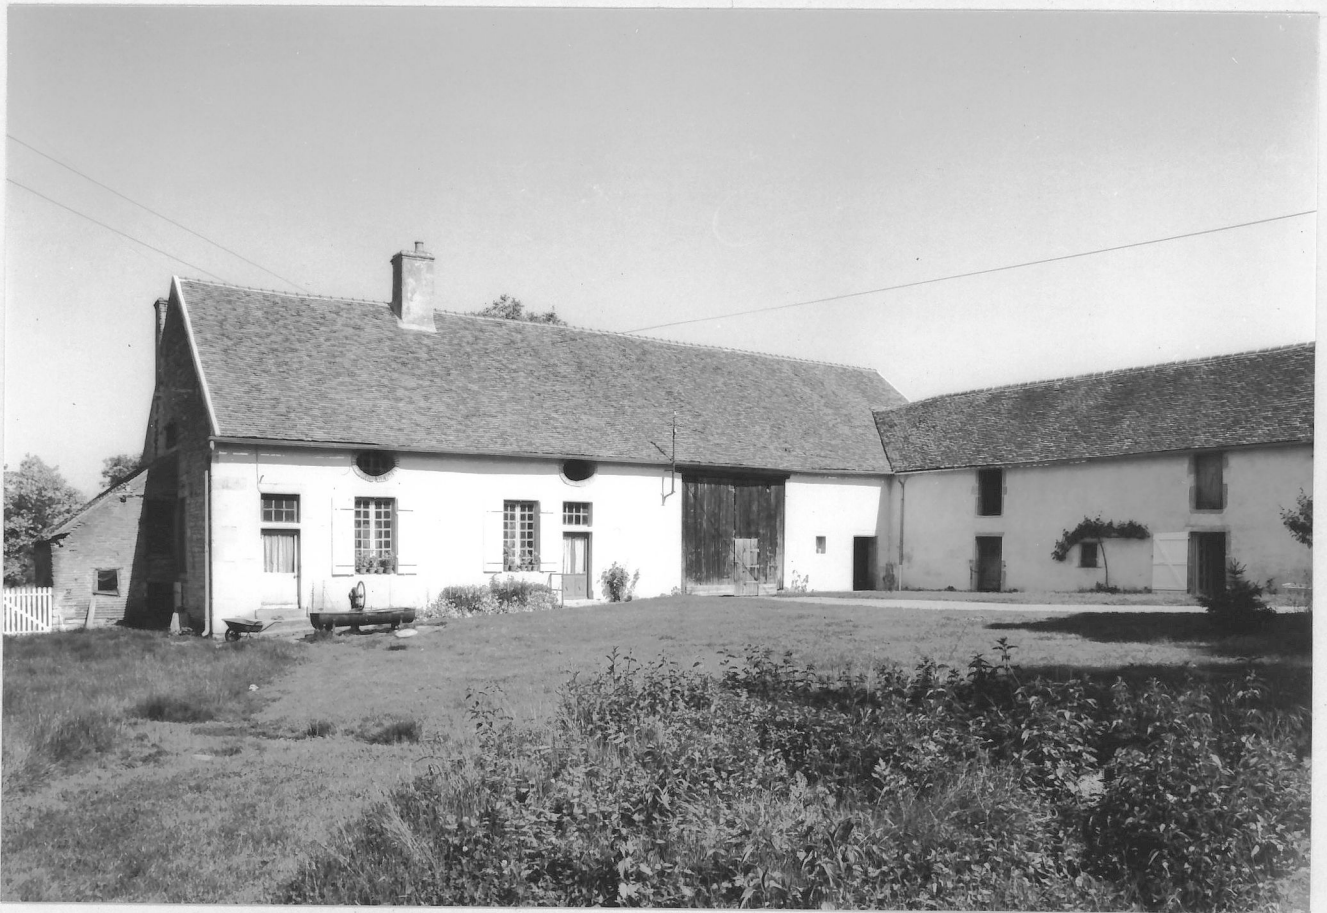
86.21.644.V
Cliché M. ROSSO

Logis et dépendances du bâtiment
principal ; élévation antérieure.

- . Ferme constituée de 2 bâtiments séparés, implantés sur les côtés latéraux et postérieur d'une cour ouverte en bordure de rue.
- . Le bâtiment principal est constitué d'un premier corps implanté sur le côté postérieur de la cour, abritant sous le même toit 2 logis à gauche, une grange et une bergerie à droite. Un second corps de bâtiment sur caves, abritant les locaux de l'exploitation (cuvierie, remise ?), est situé en retour d'équerre, à droite sur le corps principal. Une remise sous appentis est adossée au mur-pignon du logis gauche, à l'alignement du mur-gouttereau postérieur.
- . Un bâtiment de dépendances abritant sous le même toit 2 étables sous fenils et une grange est situé à gauche de la cour. Porcheries accotées au mur-pignon droit des dépendances, à l'alignement du mur de long-pan postérieur ; colombier attenant à droite, de plan carré.

- . 2 jours ovales à encadrements en briques (logis)
