Commune : CORGENGOUX

Dénomination : **MAISONS, FERMES**

Dossier de PRE INVENTAIRE NORMALISE établi en 1985, 1987 par CHRISTIAN OLIVEREAU, BERNARD LAUVERGEON

HISTORIQUE

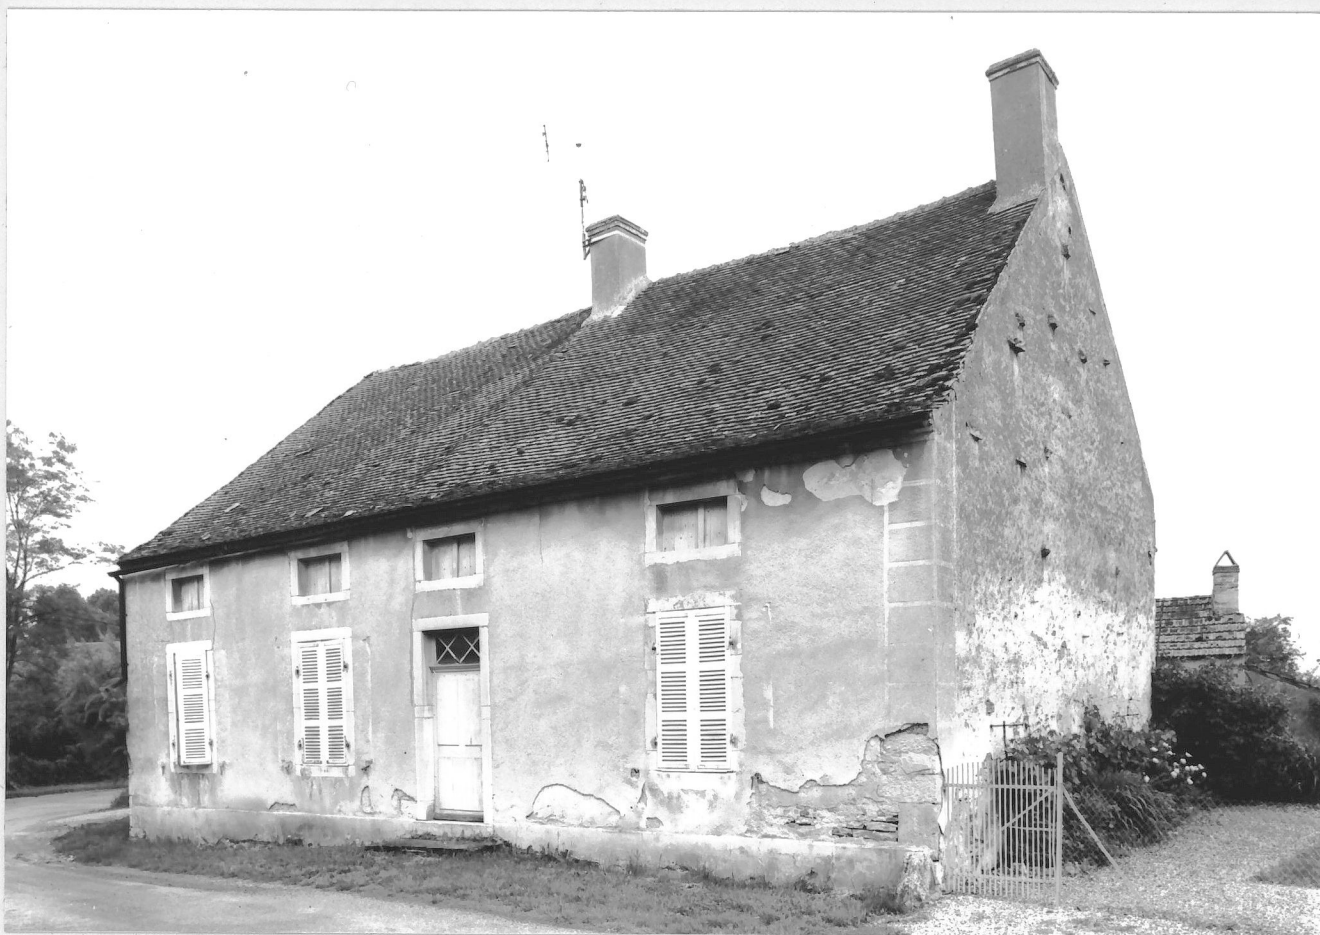
FERME (cadastre 1937, section A2,
parcelle 444)

Logis, vue de trois-quarts droit.

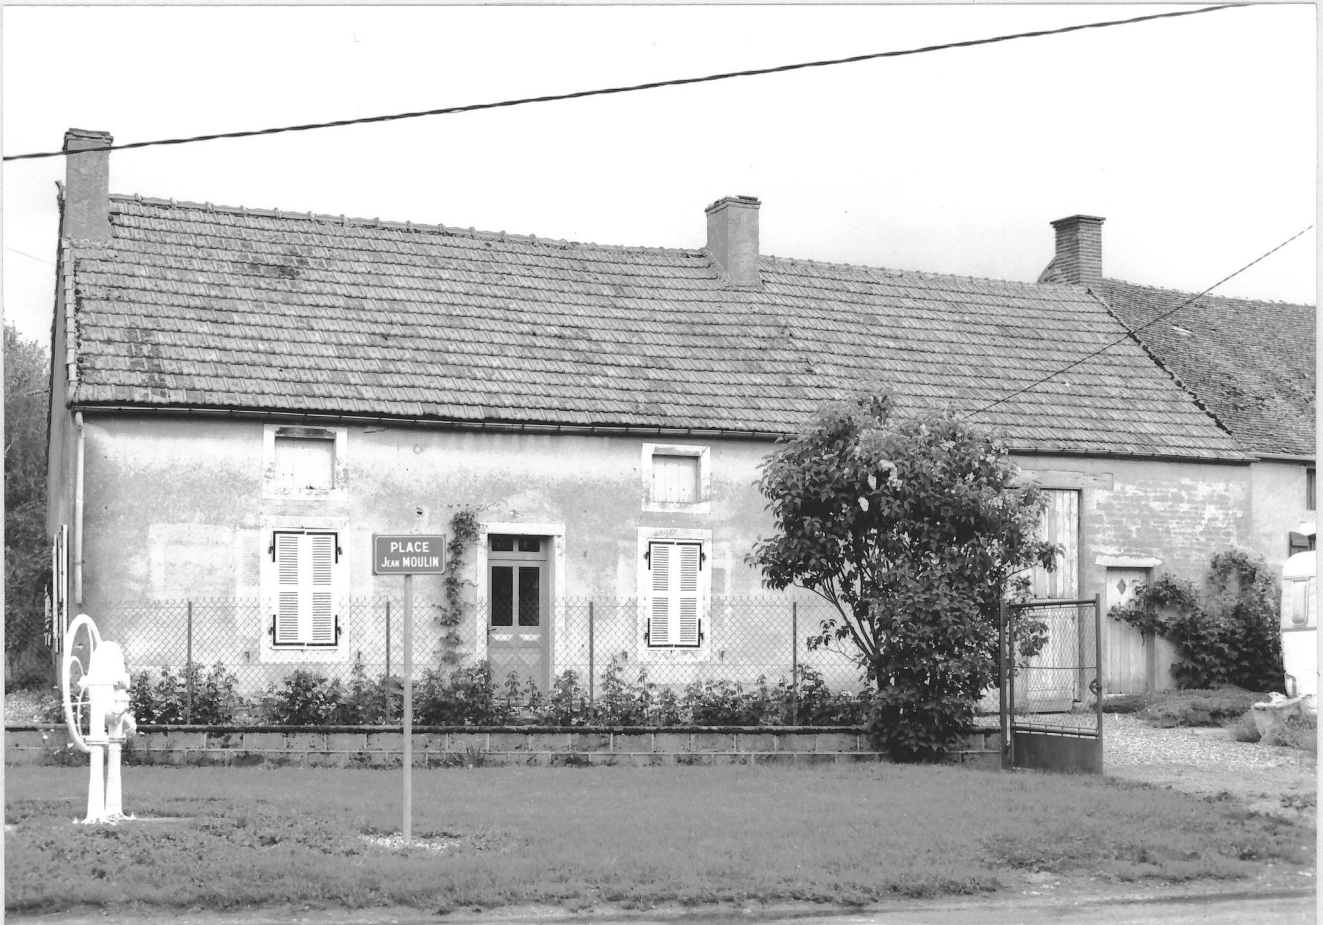
FERME (cadastre 1937, section A2,
parcelle 450)

Village écart	désigna- tion	cadastre	photos	matériaux	structure	observations
Village	ferme	sect A2 450	1	enduit	A1	Antérieure au cadastre ancien. Logis et dépendances sous le même toit. Jours à linteaux en bois.
	maison	455	1	brique, enduit tuiles plates	A1	Antérieure au cadastre ancien. Jours carrés. Linteaux délardés. Linteaux en bois. Logis double en profondeur. Corps en appendis à droite au même alignement : linteaux en bois (2 écuries ?). Chaînes d'angle en pierre. Pierre de remploi : blason à 3 clefs. Four (détruit) adossé à la façade postérieure.
	ferme	473	1	pierre calcaire brique enduit tuiles plates	A1	Logis et dépendances sous le même toit. Jours oblongs. Linteaux délardés. Porcherie en retour d'équerre à droite du bâtiment. Autres dépendances en face du logis (en ruine) : Porte-charretière au mur-gouttereau postérieur.
	ferme	475		enduit	A1	Logis et remise sous pailleur à droite, sous le même toit. Porte-haute. Auvent. Croupe gauche. Autres dépendances à droite de la cour : grange, étable

Façade antérieure

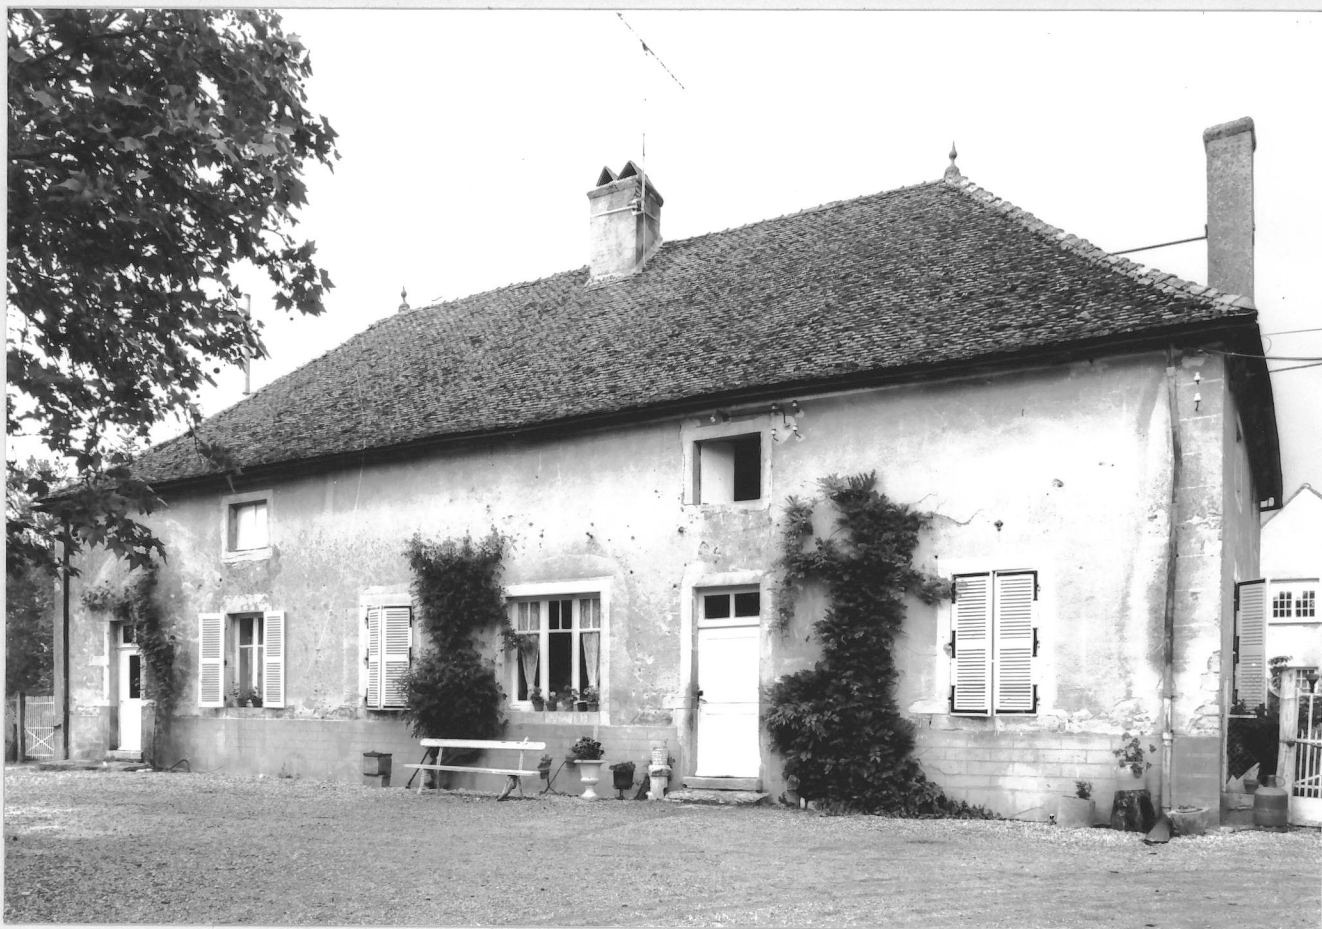
FERME (cadastre 1937, section A2,
parcelle 511)

ferme	505	1	enduit	A (+1)	Antérieure au cadastre ancien. Gros logis de la fin du XVIIIe siècle. Haut toit pentu. Croupes. Statuette d'un "Christ aux liens" du XVIe siècle dans une niche au mur de petit-pan gauche sur rue. Dépendances à droite de la cour remaniées. Puits
	ferme	511	1	pierre calcaire brique enduit tuiles plates	A1	Antérieure au cadastre ancien. 2 logis sous le même toit. Jours carrés. Croupes. Dépendances en face du logis, sur un plan en L : à gauche "cuveries" et logis du garçon de ferme. Corps de bâtiment en retour d'équerre à droite : 2 granges et étables.

Logis, élévation antérieure.
