Aire d'étude : SEURRE

Commune : CORGENGOUX

Dénomination : **FERME**

Dossier de PRE INVENTAIRE NORMALISE établi en 1985, 1987 par CHRISTIAN OLIVEREAU

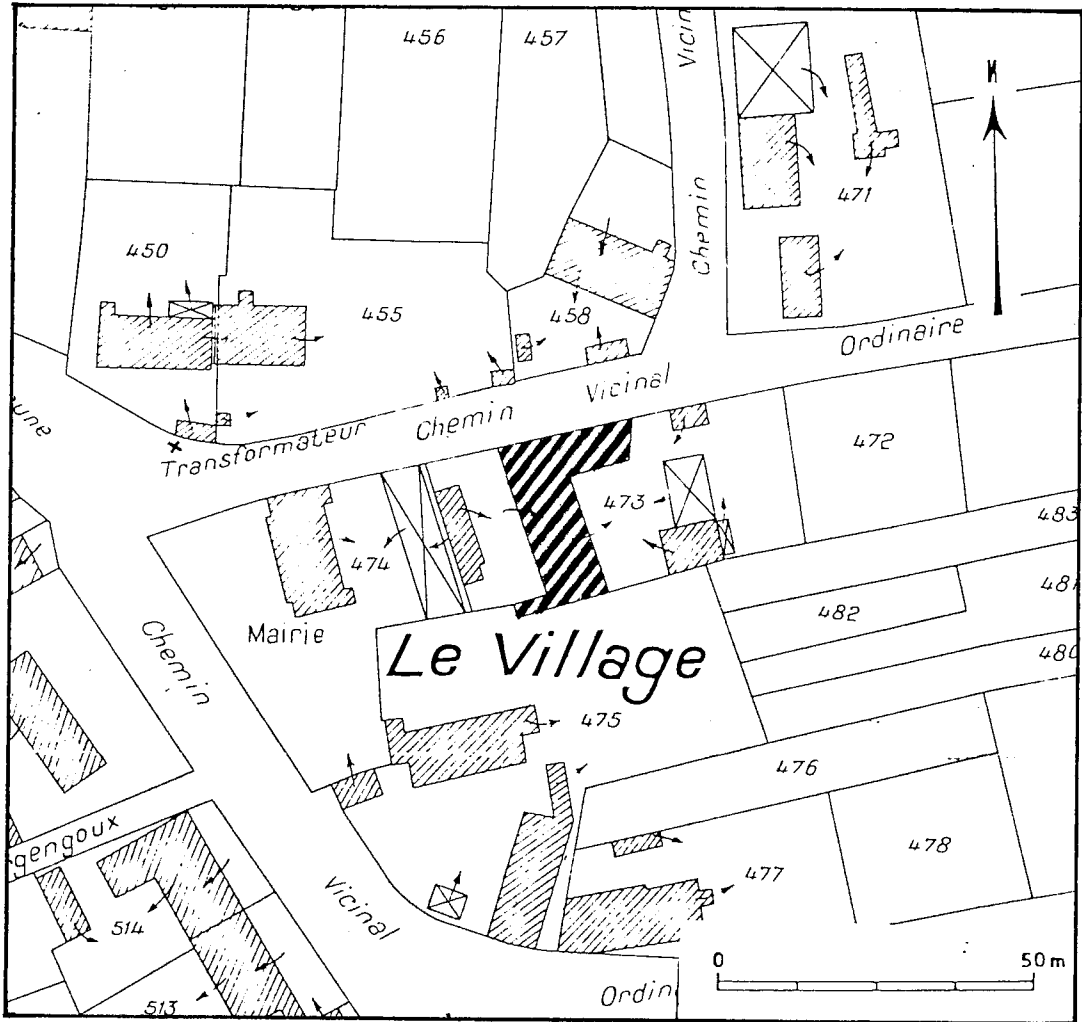
FERMÉ (1935 A2 473)  
Plan de situation et plan-masse.  
Extrait du plan cadastral au 1 : 1250

Ferme composée d'un bâtiment principal de plan allongé abritant sous le même toit le logis, flanqué à droite d'une grange et d'une étable. Corps de logis annexe en retour d'équerre sur la façade postérieure, parallèle à la rue et dans l'alignement du mur-pignon gauche du bâtiment principal. Porcheries sous appentis, à droite, en retour d'équerre sur le bâtiment principal.

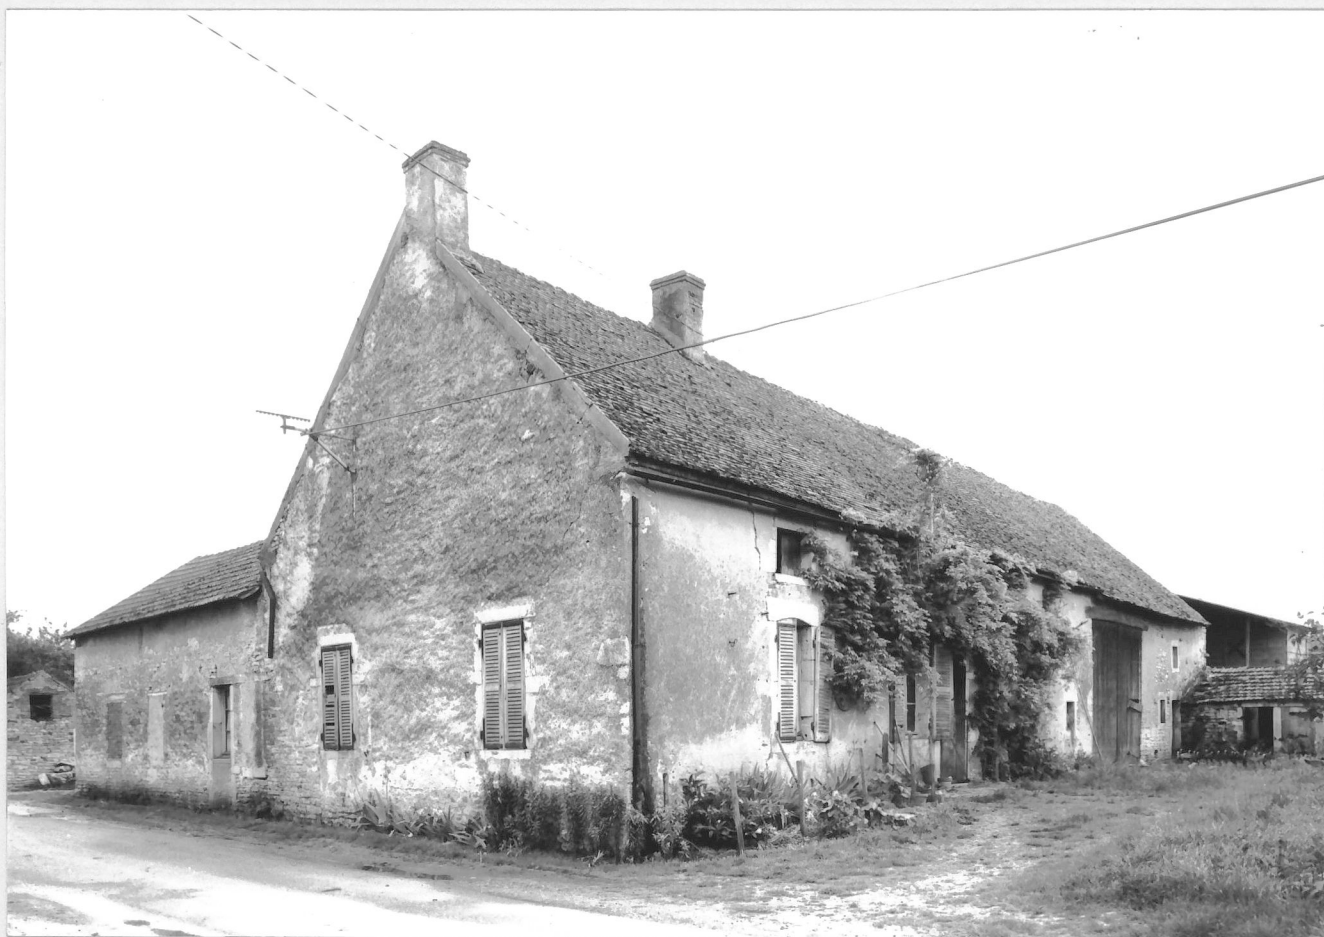
86.21.616.V  
Cliché M. ROSSO.

FERME (cadastre 1937, section A2,  
pacelle 473)

Vue d'ensemble de trois-quarts gauche

- . fenêtres du logis à linteaux délardés en façade.
- . comble à surcroît éclairé par 2 jours carrés en façade
- . ouvertures murées au corps annexe du logis.
- . porte charretière à linteau en bois.
- . corniche à trois rangs de brique (façade du logis).
