Commune : CORGENGOUX

Lieu-dit : MAZEROTTE

Dénomination : **MAISON**

Dossier de PRE INVENTAIRE NORMALISE établi en 1985, 1987 par CHRISTIAN OLIVEREAU

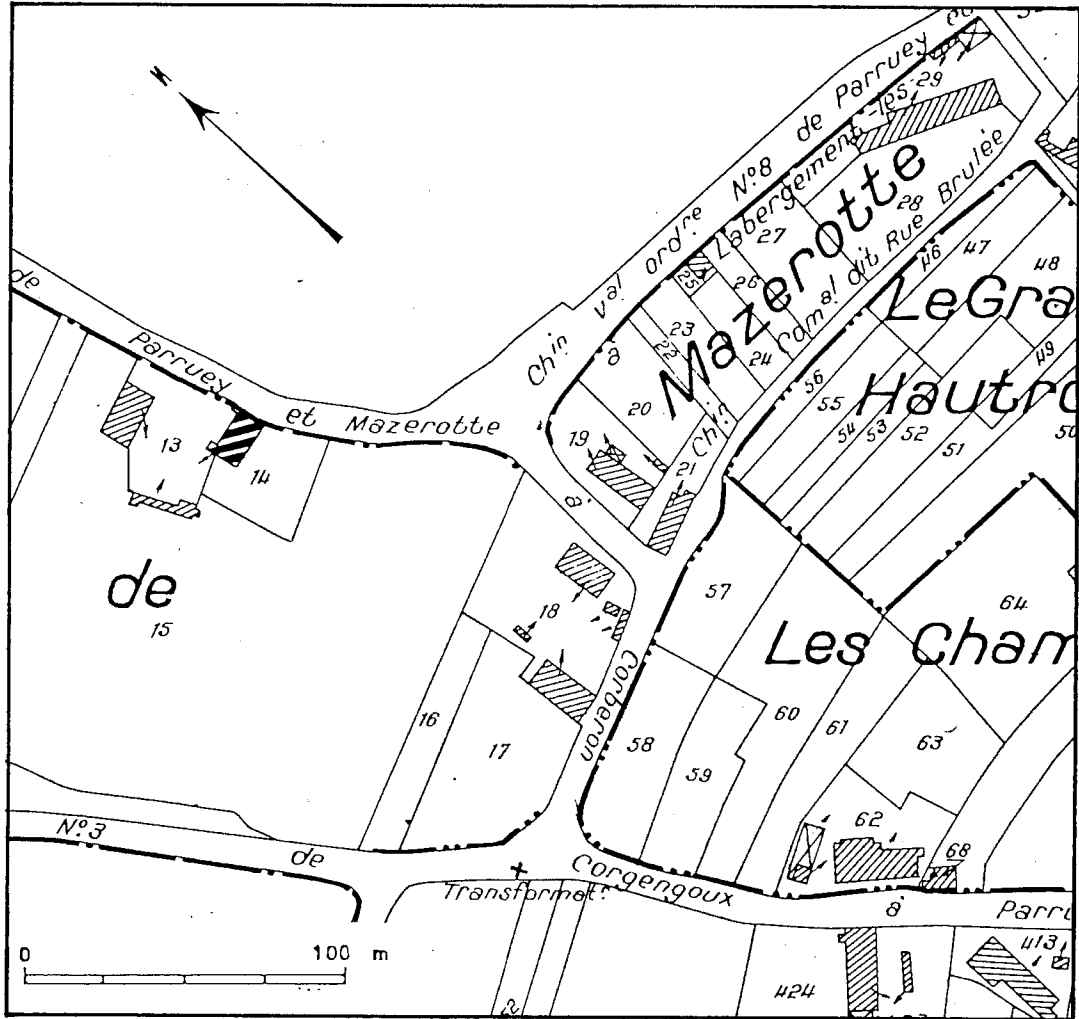
MAISON (1935 F1 13)
Plan de situation et plan-masse.
Extrait du plan cadastral au 1 : 2500

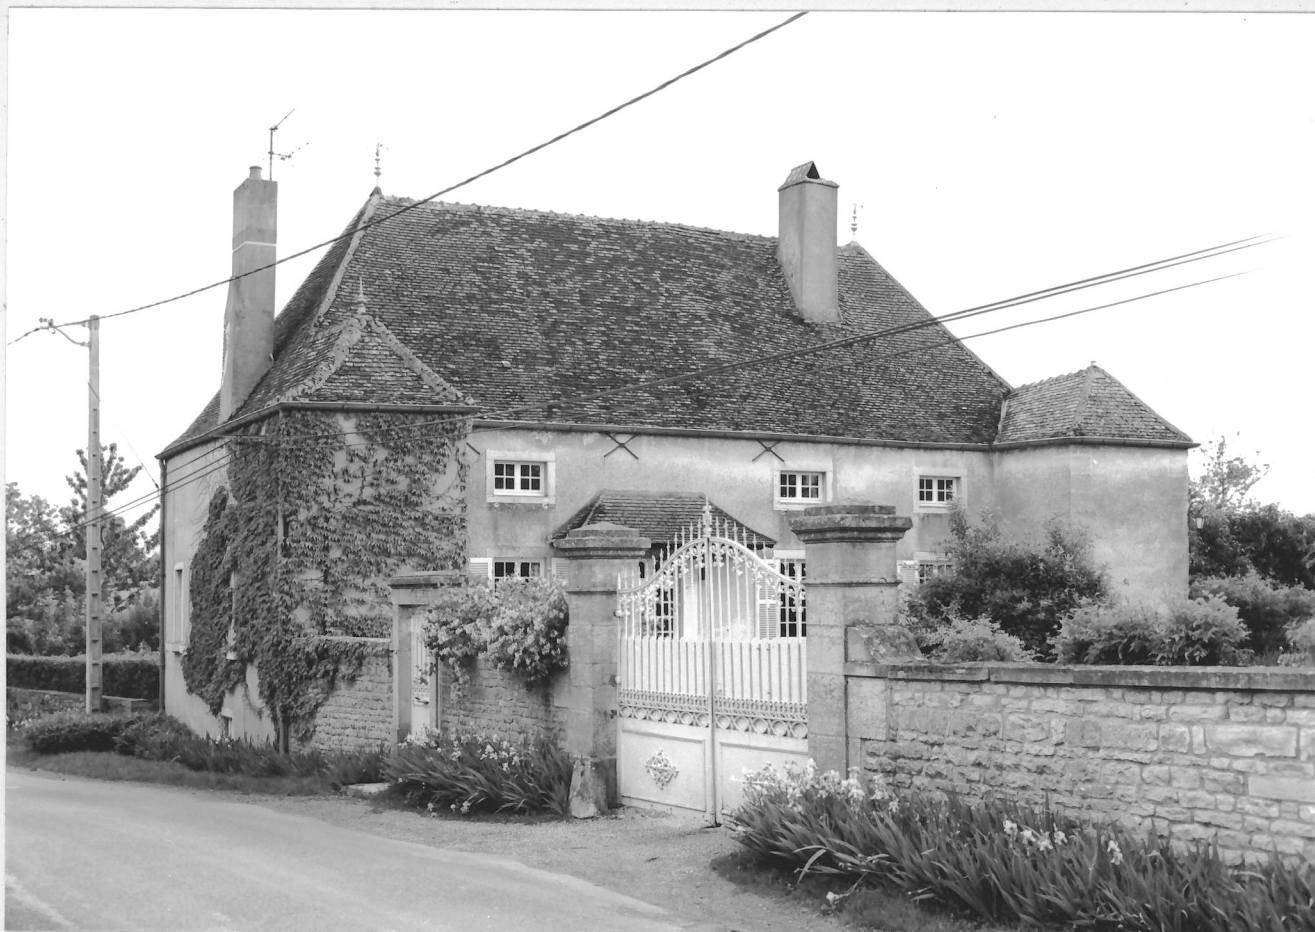
86.21.628.X
Cliché M. ROSSO

Elévation antérieure, vue de trois-quarts
gauche.
