Commune : GROSBOIS LES TICHEY

Dénomination : **CHATEAU**

Dossier de PRE INVENTAIRE NORMALISE établi en 1985, 1987 par CHRISTIAN OLIVEREAU

DOCUMENTATION

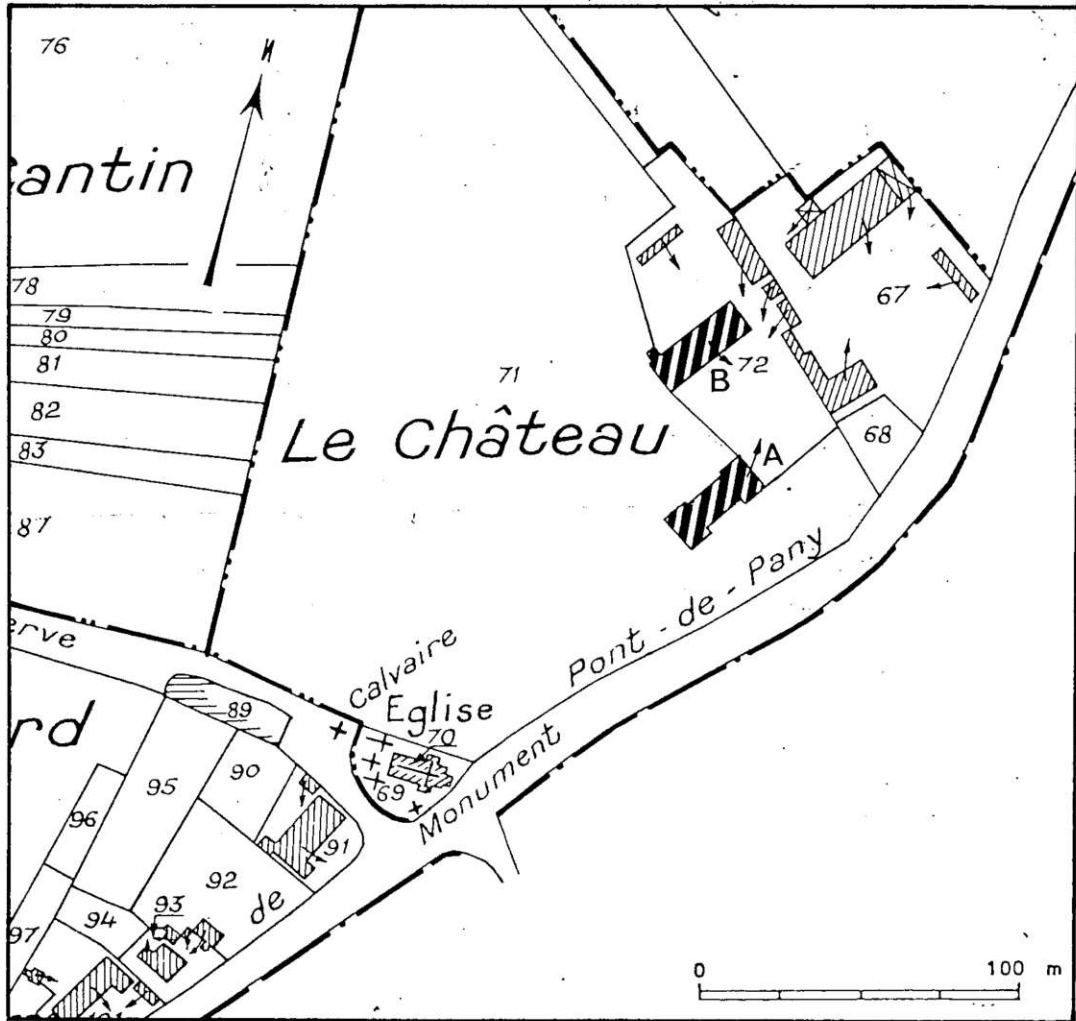
CHATEAU (1934 A2 72)
Plan de situation et plan-masse.
Extrait du plan cadastral au 1 : 2500

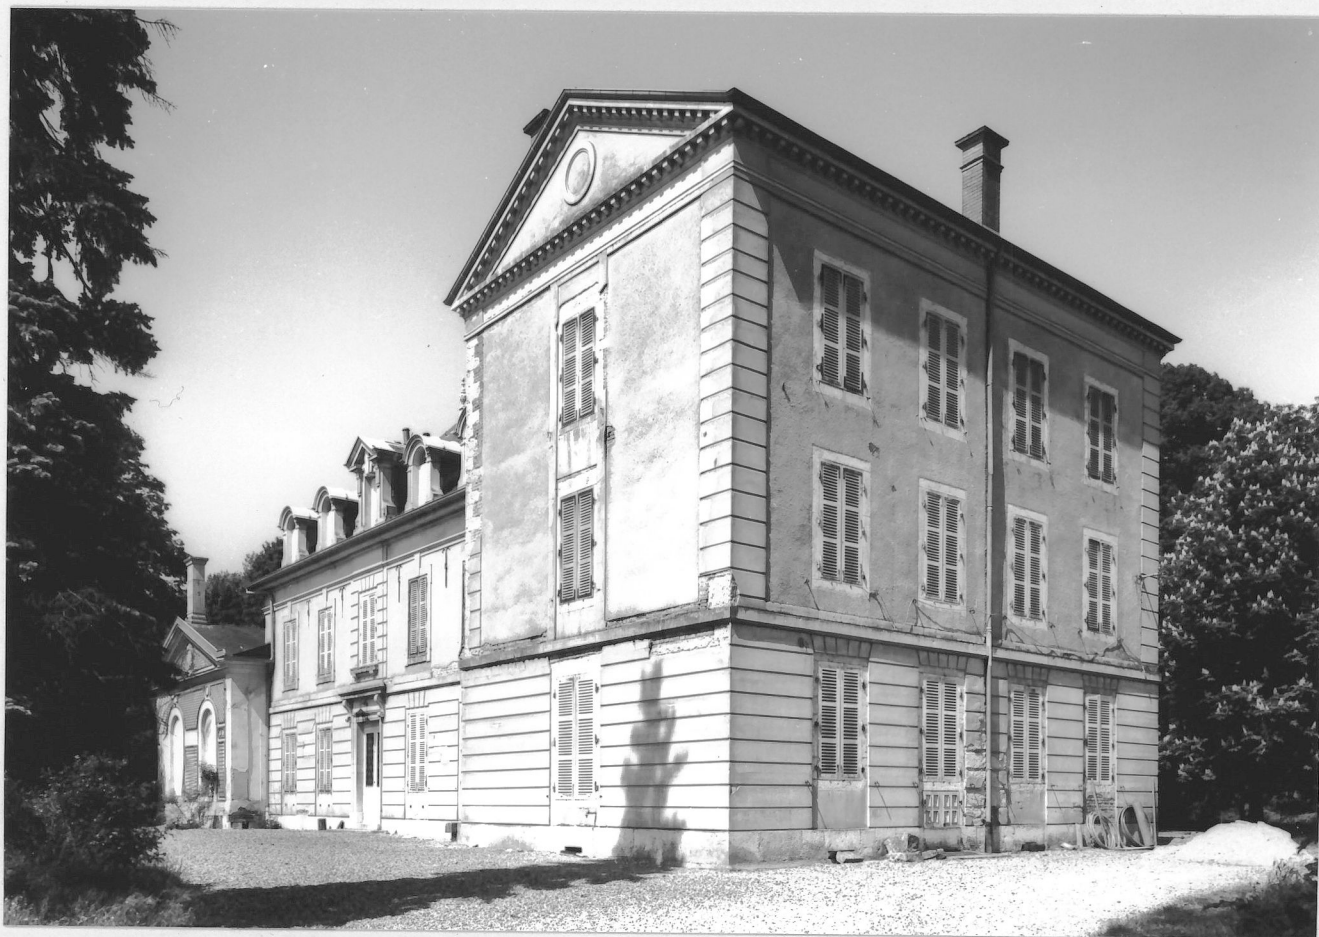
fig. 1.

Château, vue d'ensemble de trois-quarts
droit

- . Le château est composé d'un corps de bâtiment principal de plan rectangulaire flanqué à gauche et à droite d'une aile en retour d'équerre sur les façades antérieure et postérieure du corps principal ; l'aile gauche est une orangerie (PL I A ; fig. 1 à 3).
- . Le bâtiment de dépendances, de plan allongé, est implanté au fond de la cour fermée ; il abrite sous le même toit les écuries et plusieurs remises (PL I B ; fig. 4).

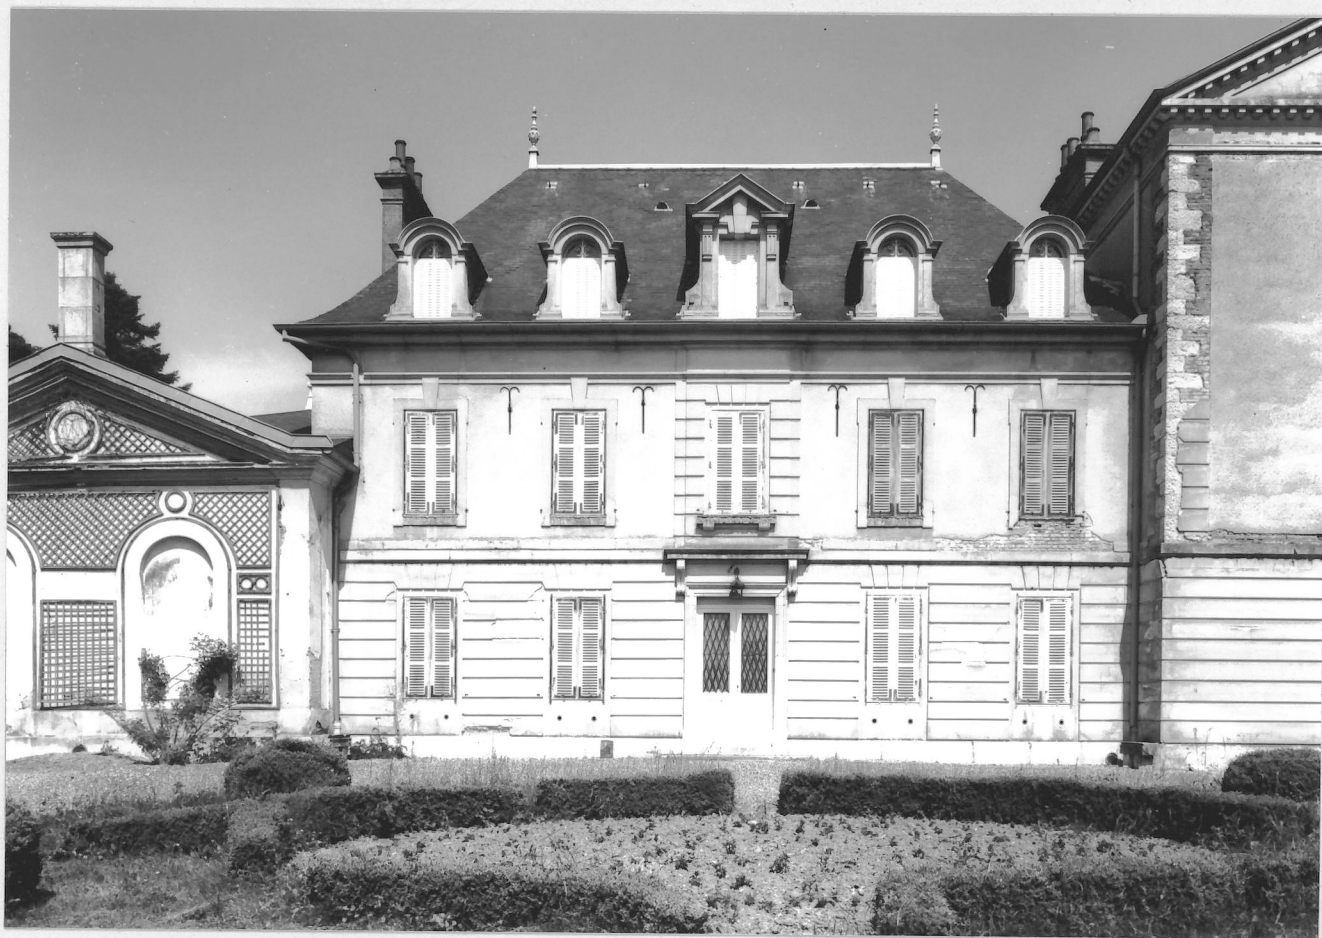
Elévation antérieure

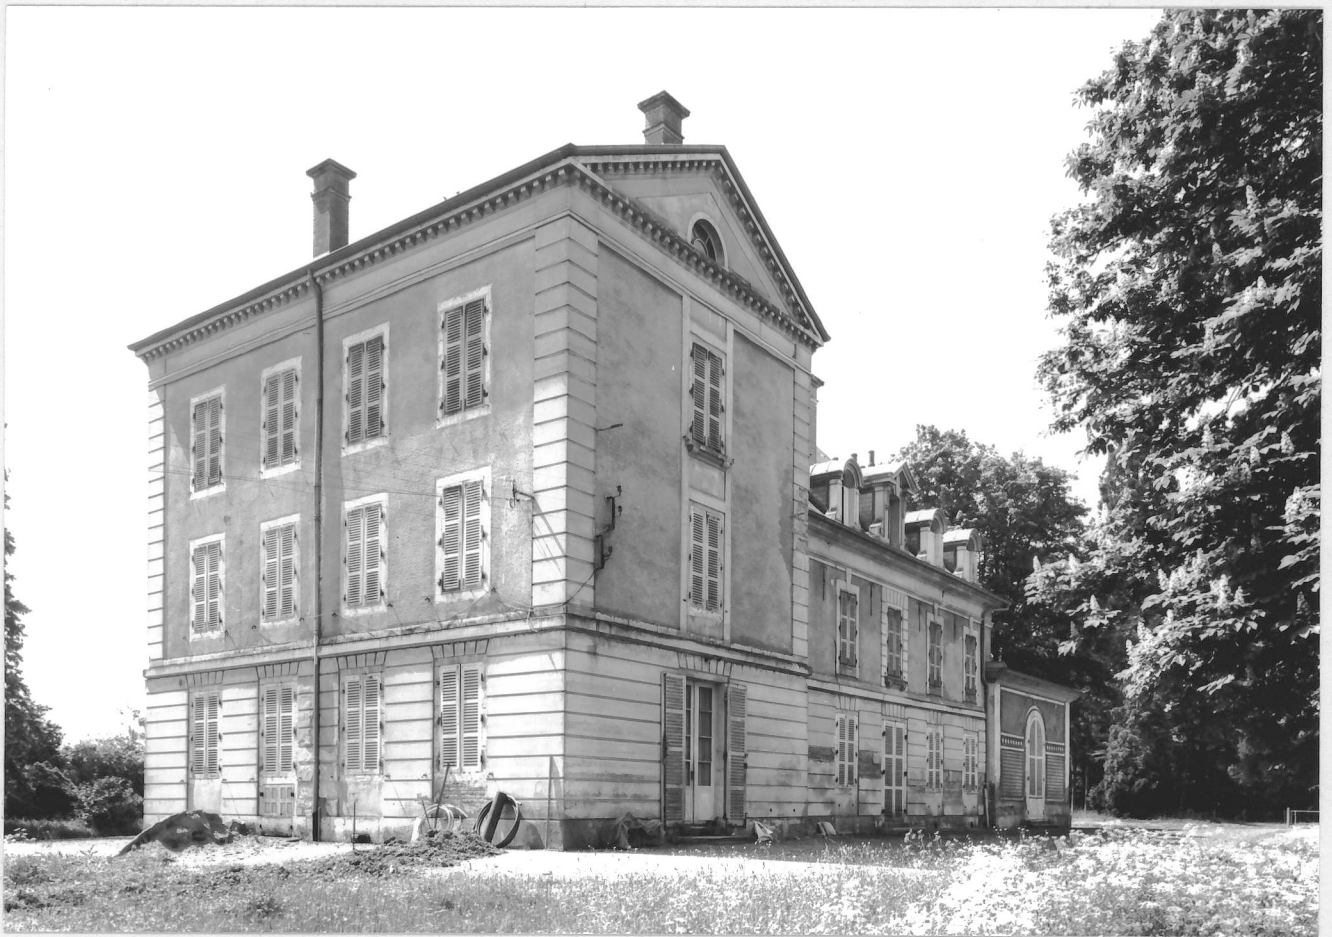
Château, façade postérieure vue de
trois-quarts gauche

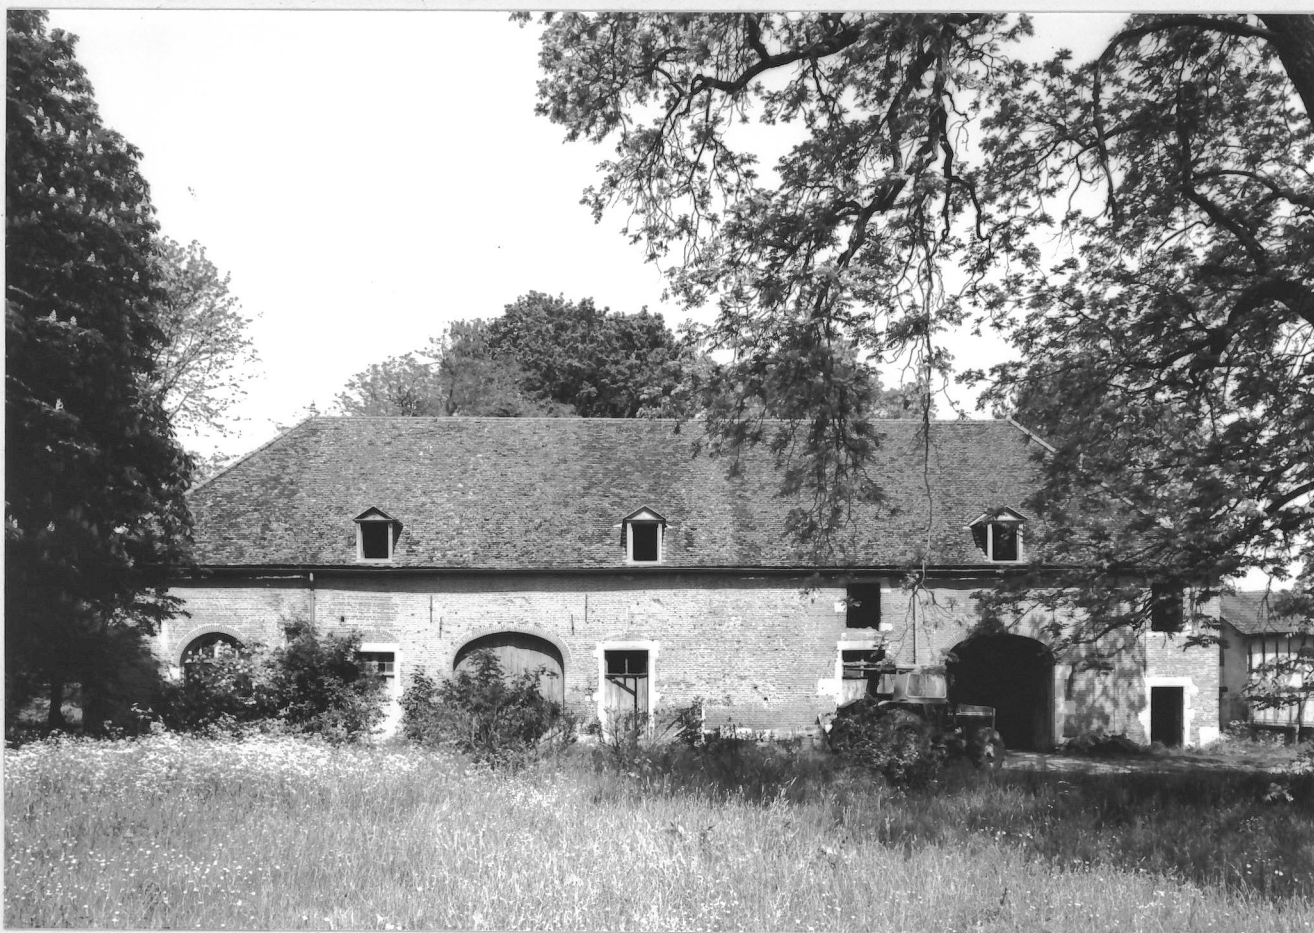
fig. 4.

Dépendances du château
