Commune : JALLANGES

Dénomination : **MAISONS, FERMES**

Dossier de PRE INVENTAIRE NORMALISE établi en 1985, 1987 par CHRISTIAN OLIVEREAU

MAISONS - FERMES

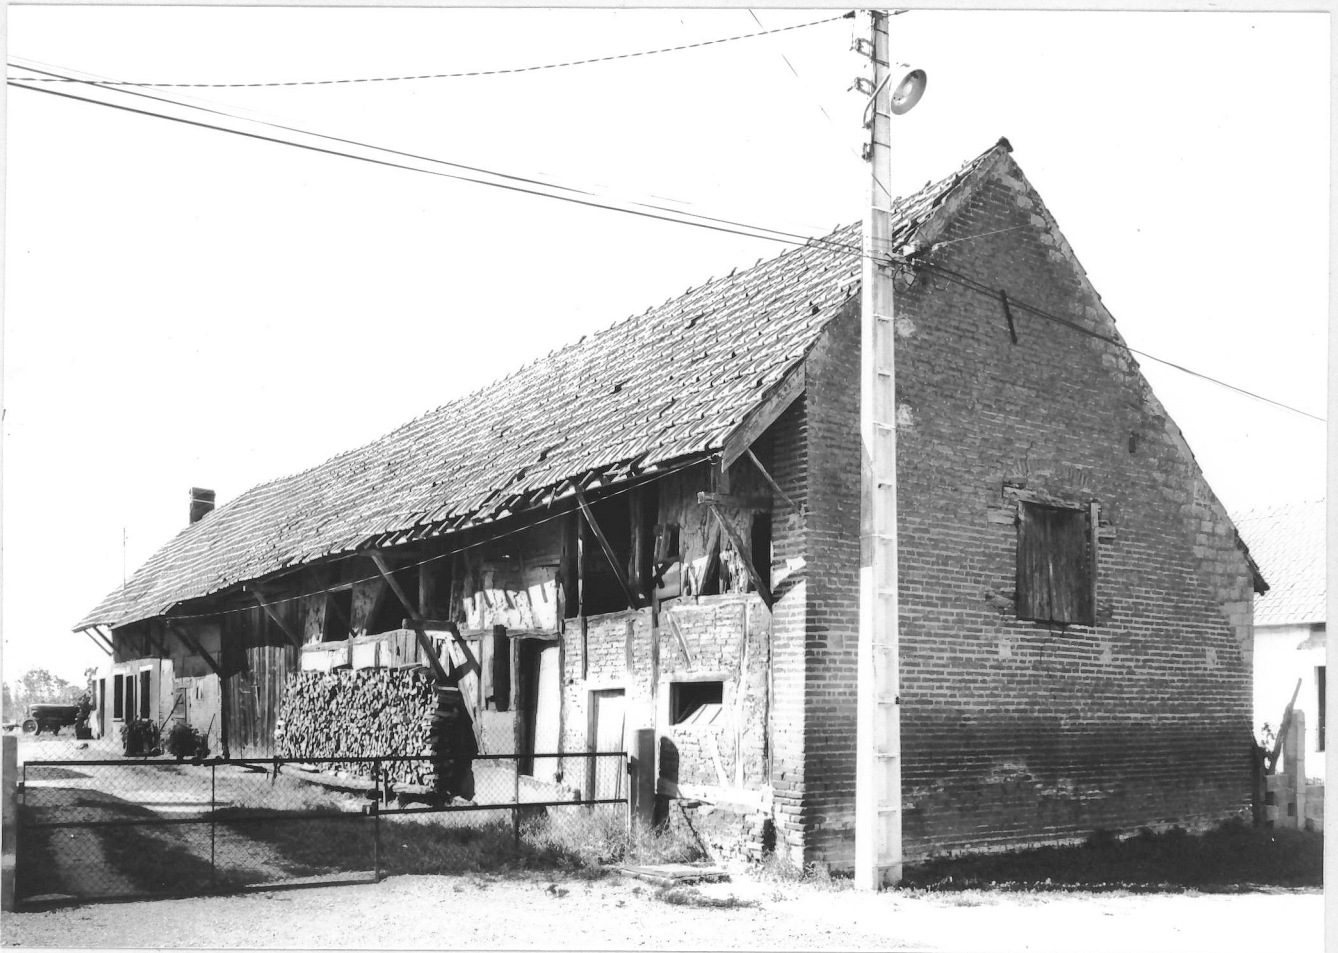
85.21.1582.V
Cliché M. ROSSO

ferme	116	x	Pan de bois, remplissage brique, torchis.	A1	<p>Logis et dépendance sous le même toit. Logis remanié. Dépendances : rez-de-chaussée pan de bois, remplissage brique. Comble : pan de bois avec remplissage de torchis, protégé par un auvent sur aisseliers.</p>

FERME (Cadastre 1934, section C, parcelle 116)

Elévation vue de 3/4 droit

- . pan-de-bois à hourdis de brique (C,503-504) et à hourdis de torchis sur branchage en parties hautes (C,116 ; 133)
- . brique apparente liée au mortier de chaux (C,54 ; 183 ; 190 ; 133)
- . brique (?) enduite (C,87 ; 86)

- . Linteaux délardés (C,87 ; 156)
- . auvent sur aisseliers (C,116 ; 156 ; 190 ; 192)
- . corniche à trois rangs de brique superposés en aplomb, le rang inférieur étant disposé en modillons (C,69 ; 87) ; à trois rangs de brique superposés en aplomb, le deuxième étant pointé en avant (colombier : C,133).
