Commune : LABERGEMENT LES SEURRE

Dénomination : **FERME**

Dossier de PRE INVENTAIRE NORMALISE établi en 1985, 1987 par CHRISTIAN OLIVIEREAU

FERME DE LA FIN DU 18E SIECLE OU DU DEBUT DU 19E SIECLE, ANCIENNE EXPLOITATION VITICOLE ; ESCALIER INTERIEUR EN BOIS DATE 1800 DANS LE LOCAL DU PRESOIR.

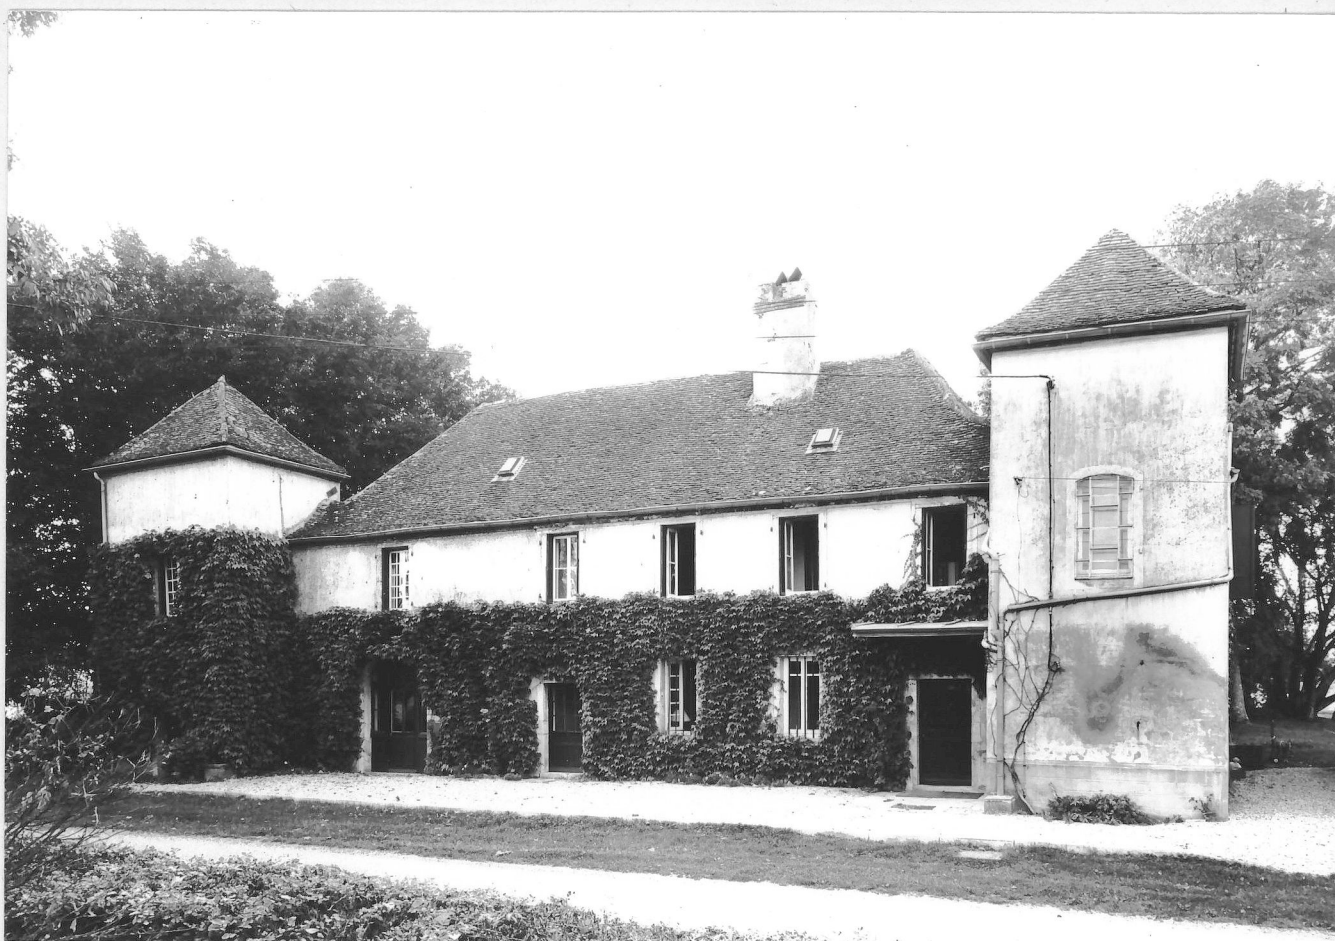
fig 1

Elévation antérieure du bâtiment d'habitation
et des tours

- * élévation antérieure à cinq travées
- * linteaux délardés aux fenêtres de l'étage des tours
- * corniche à trois rangs de brique superposés, le second étant pointé en avant (façade antérieure du bâtiment d'habitation)

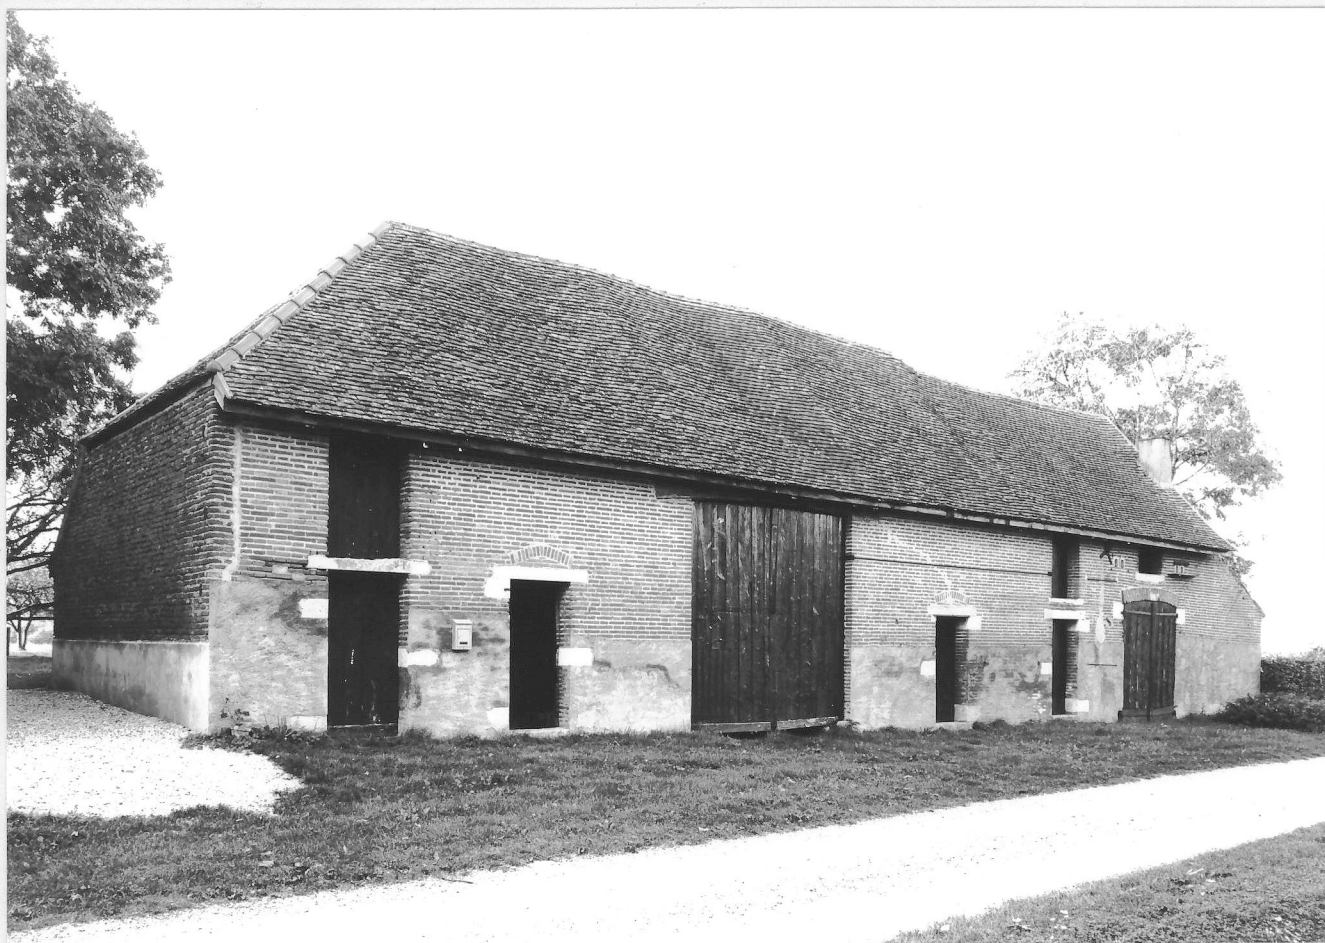
fig 2

Élévation antérieure des dépendances

- * mur-gouttereau postérieur surélevé à gauche (remaniement), ouvertures murées au même mur
- * arcs de décharge en brique aux portes des étables ; baie en arc segmentaire (remise) (façade antérieure)

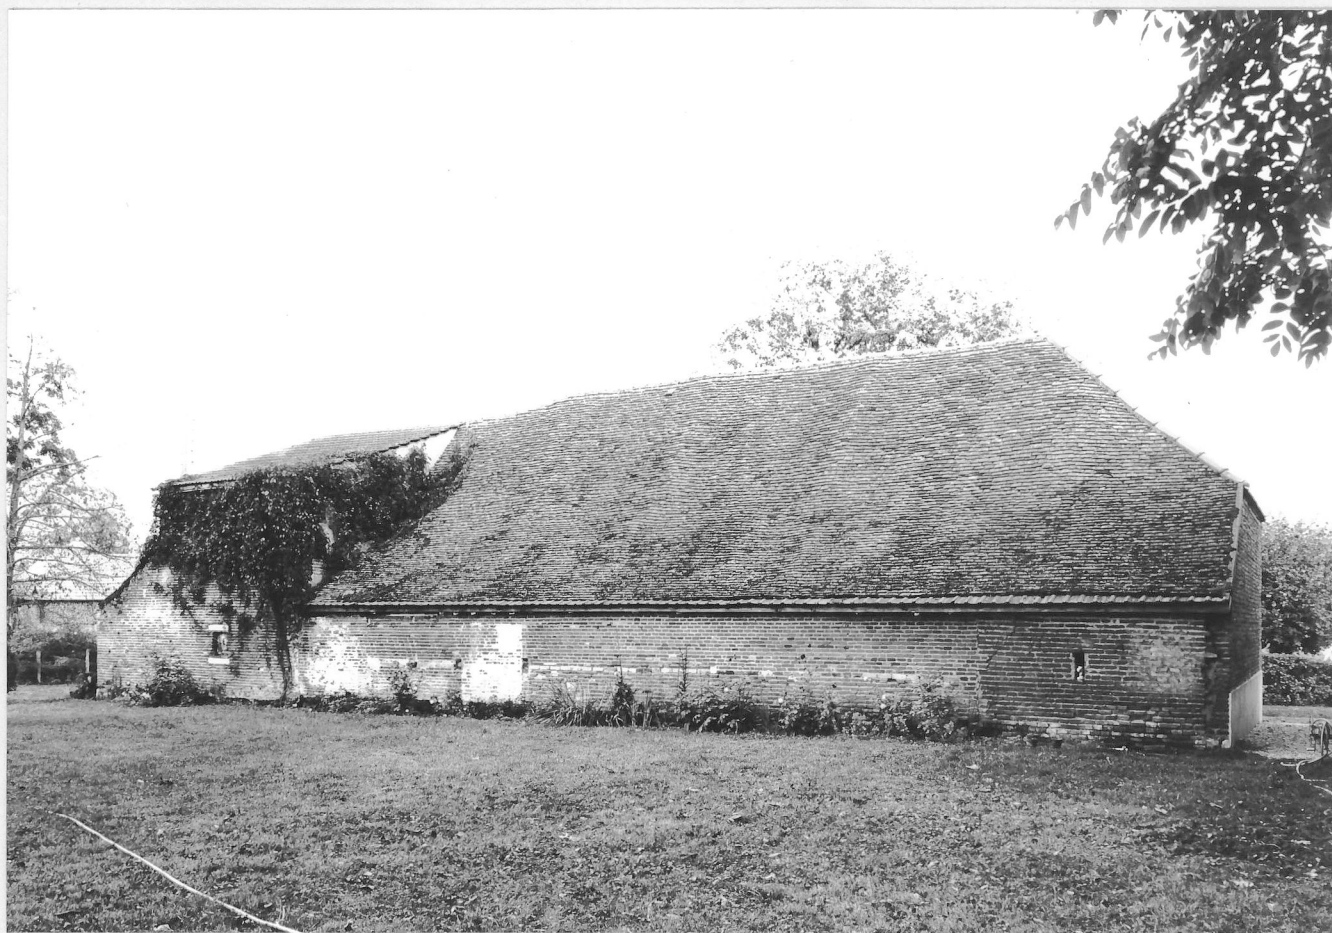
fig 3

Elévation postérieure des dépendances
