Commune : LABERGEMENT LES SEURRE

Dénomination : **FERME (no 1)**

Dossier de PRE INVENTAIRE NORMALISE établi en 1985, 1987 par CHRISTIAN OLIVEREAU

FERME DU 18E SIECLE ; BATIMENT D'HABITATION RESTAURE A LA FIN DU 20E SIECLE, BATIMENT DES DEPENDANCES DETRUIT.

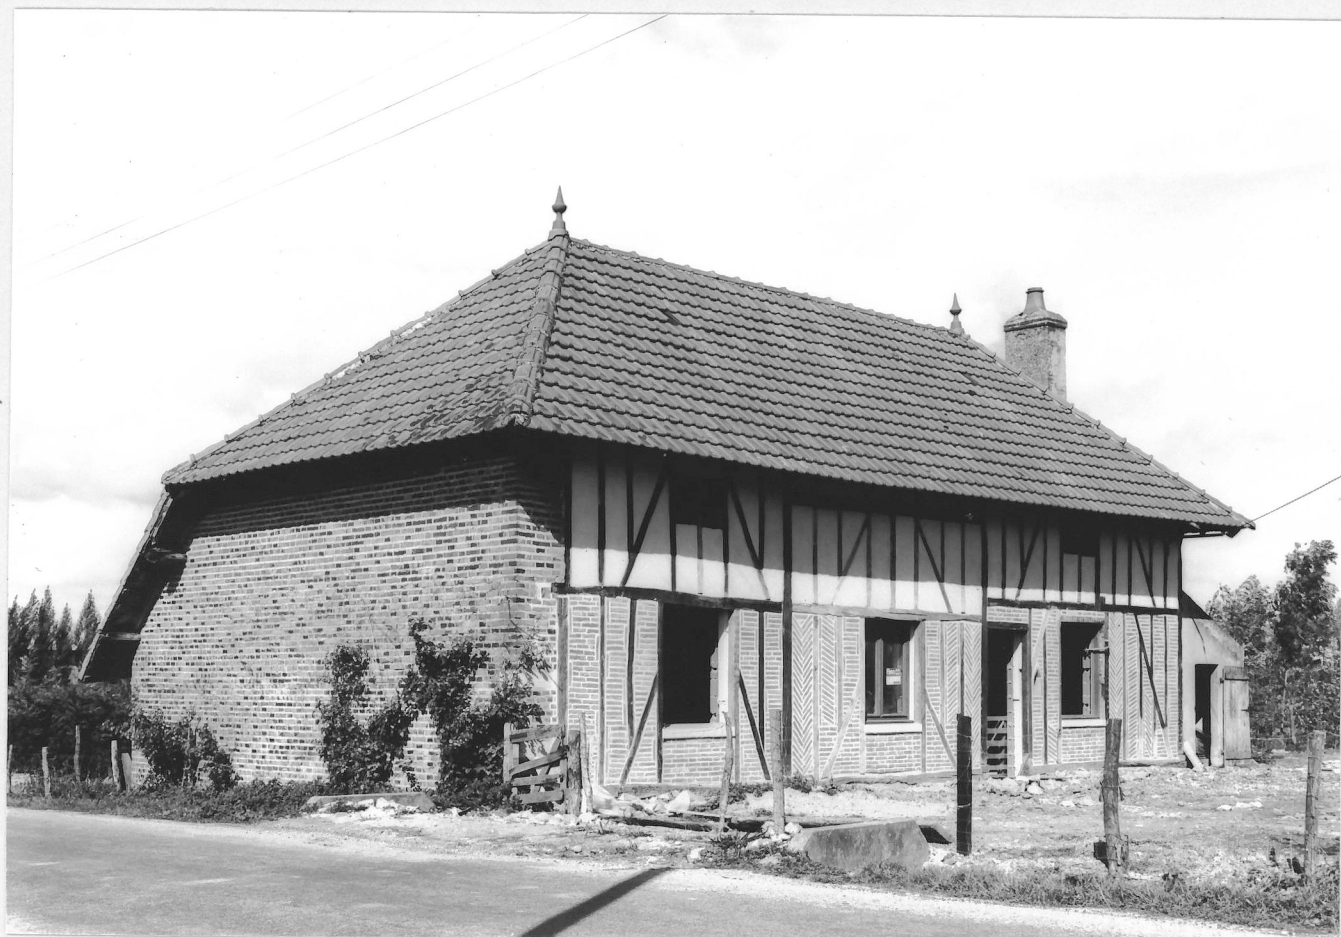
fig 1

Elévation antérieure et latérale gauche

- . brique apparente liée au mortier de chaux ; appareil régulier (brique cuite au mur de long-pan postérieur, brique émaillée au mur de petit-pan gauche)
- . pan-de-bois hourdé de brique liée au mortier de chaux ; appareil irrégulier à décor géométrique (moitié inférieure du mur de long-pan antérieur)
- . pan-de-bois hourdé de torchis sur branchage (moitié supérieure du mur de long-pan antérieur)
- . brique enduite (corps en appentis)

Façade antérieure remaniée
Deux épis de faîtage
