Dénomination : **FERME (no 3)**

Dossier de PRE INVENTAIRE NORMALISE établi en 1985, 1987 par CHRISTIAN OLIVEREAU

FERME (1969 F 224)

FERME (cadastre 1969, section F  
parcelle 224)

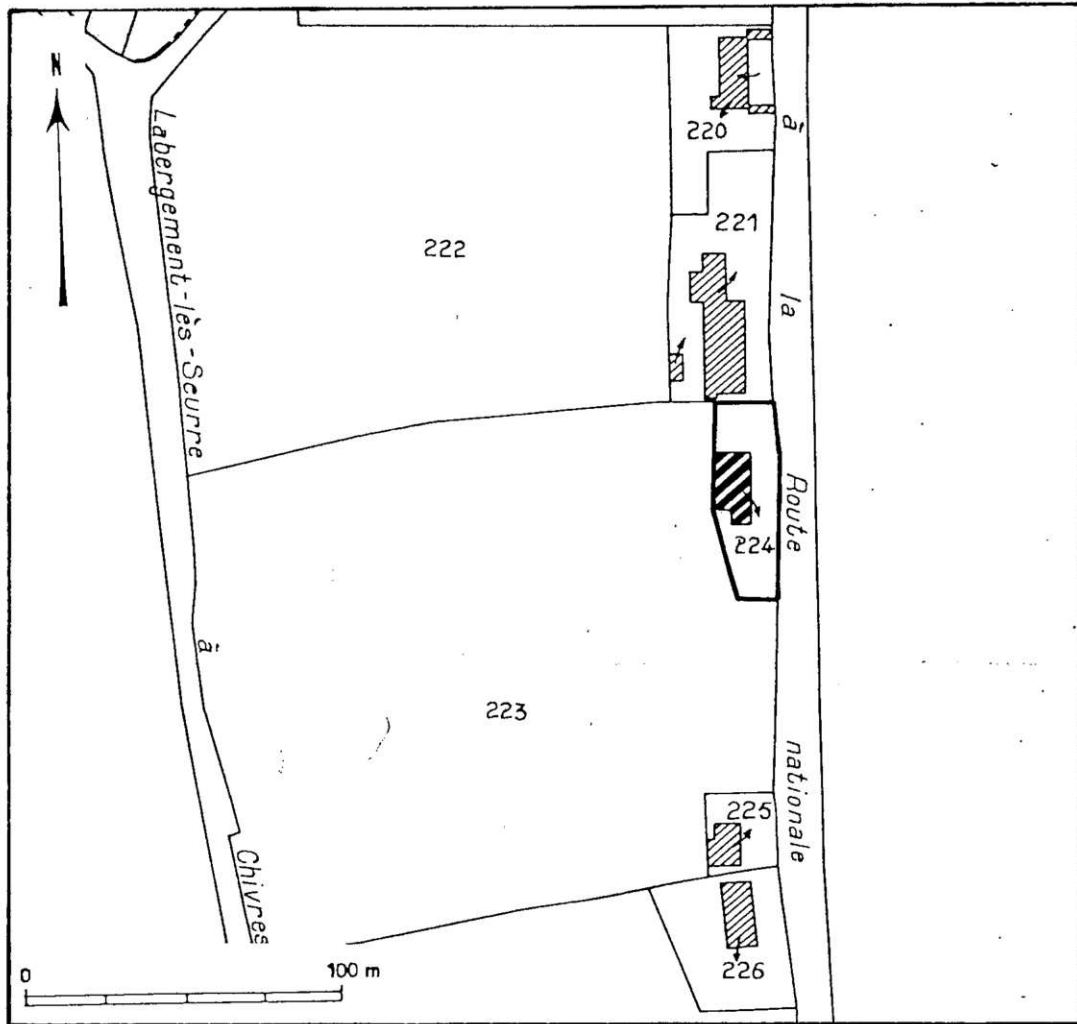
Extrait du plan cadastral au 1 : 2500

Plan de situation et plan-masse.

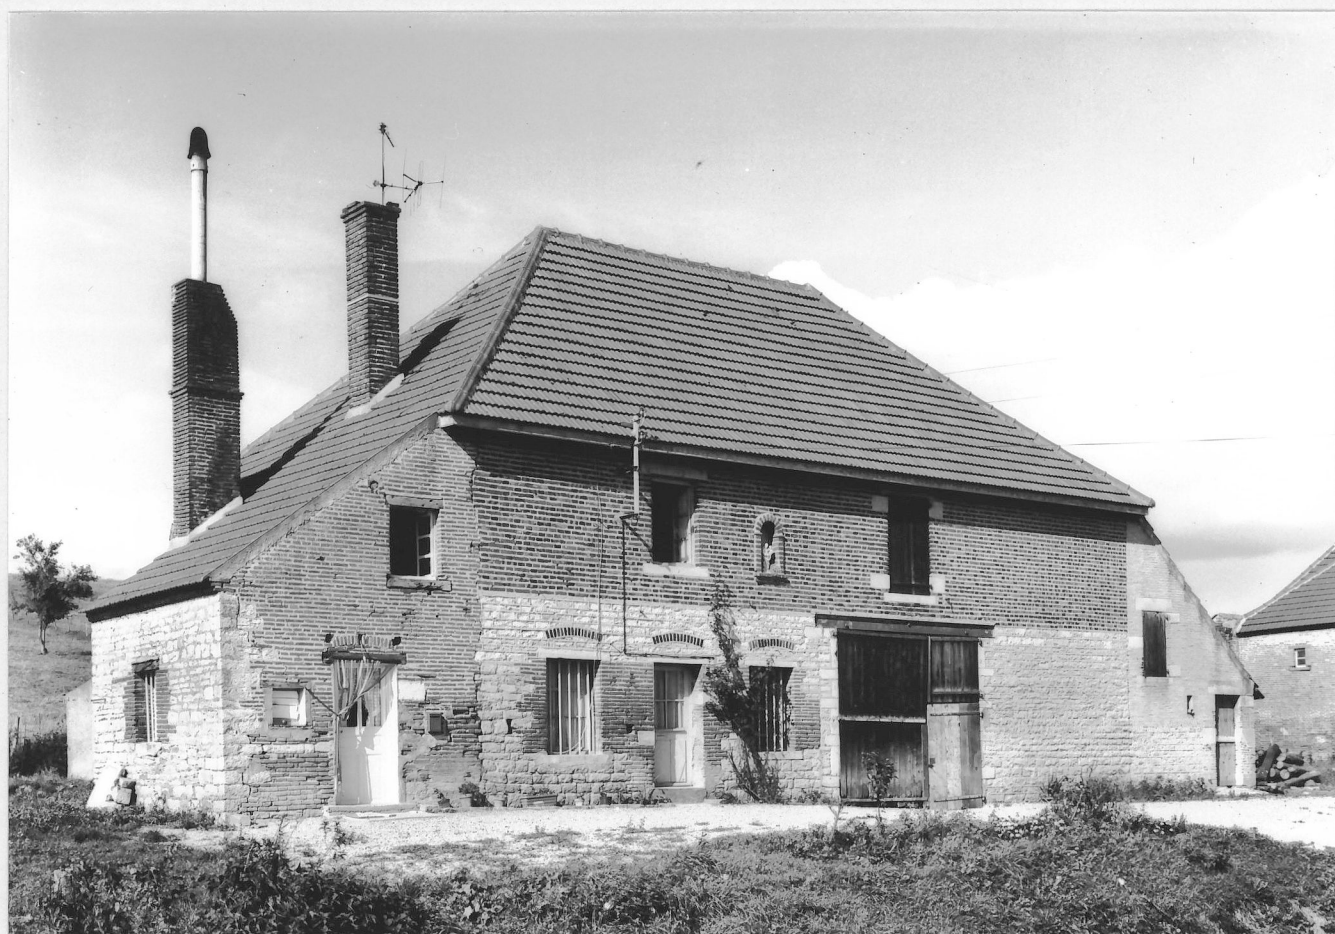
fig 1

Encadrements des ouvertures du rez-de-chaussée du corps principal en brique et en pierre de taille ; linteaux et appuis en bois au corps en appentis gauche ; arcs de décharge en brique aux ouvertures du rez-de-chaussée.

Linteau de la porte-charretière en fer profilé (remanié).

Statue de vierge à l'enfant dans une niche à fond plat entre les ouvertures du comble (cf. : dossier sculpture).

Petit auvent sur la façade antérieure.

Elévation antérieure
