Dénomination : FERME

Dossier de PRE INVENTAIRE NORMALISE établi en 1985, 1987 par CHRISTIAN OLIVEREAU

LABERGEMENT-LES-SEURRE

FERME (1969 E1 398)

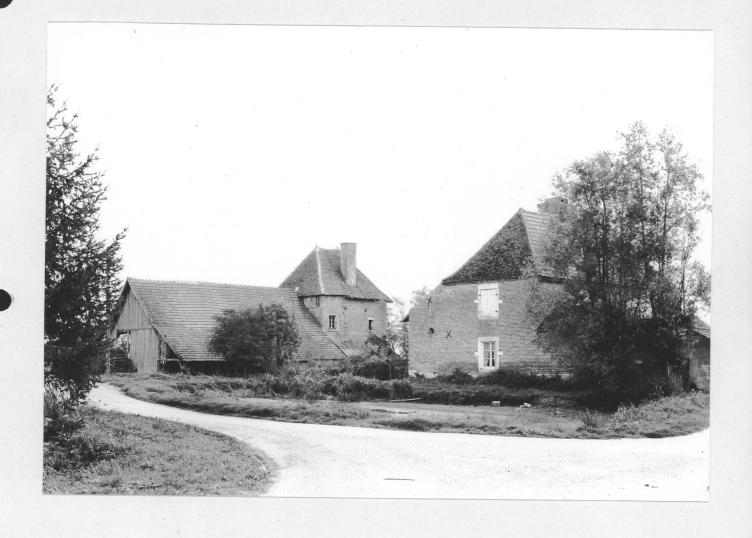
85.21.1393 V Cliché M. ROSSO

Vue d'ensemble prise du Nord-Est

L'ancien bâtiment d'habitation de plan massé, est situé au Sud-Est (PL I A). Il est flanqué en façade d'un second bâtiment d'habitation faisant retour d'équerre au fond de la cour, à l'alignement du mur Sud (PL I C). Ce second bâtiment, plus bas, est relié au premier par un passage sous comble (PL I C; fig. 2). Au Nord, le premier bâtiment d'habitation est flanqué d'un bâtiment de dépendances, plus bas, au même alignement en façade et bordant le côté droit de la cour (PL I B). Elles abritent sous le même toit une grange, un fenil et un hangar, et sont doublées à l'arrière d'un corps en appentis de même longueur (fig. 1). La cour, ouverte en bordure de rue, est limitée au Nord-Est par les porcheries (D).

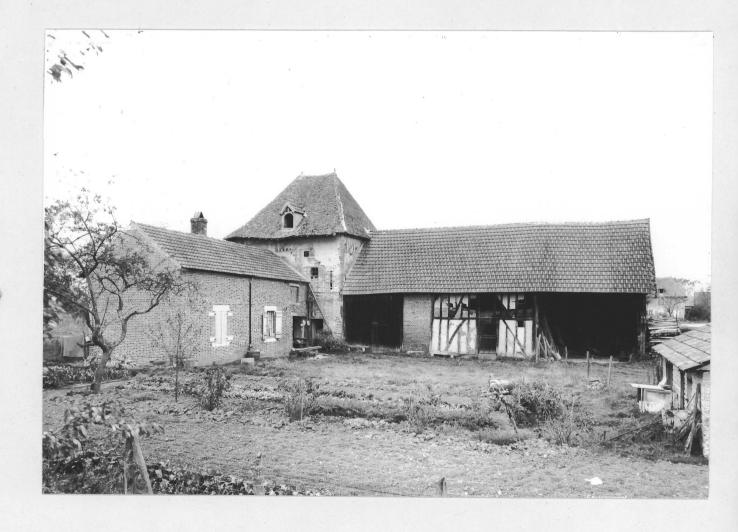
85.21.1396 V Cliché M. ROSSO

Vue d'ensemble prise du Sud-Est

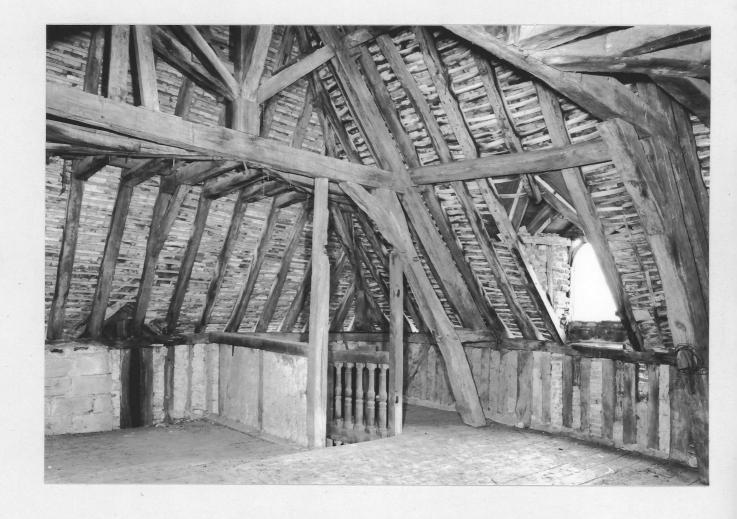
85.21.1397 V Cliché M. ROSSO

Comble à surcroît et charpente

- ancien bâtiment d'habitation :
 - . toit en pavillon
 - . accessoires de couvertures : 2 axes de girouettes
 - charpente en bois de chêne équarri à 2 fermes de type comble à surcroît, à contre-fiche faîtière; assemblages par tenons et mortaises (fig. 3).

- surcroît (grenier) : cloison gauche, limitant l'escalier, hourdée de torchis sur branchage (fig. 3).

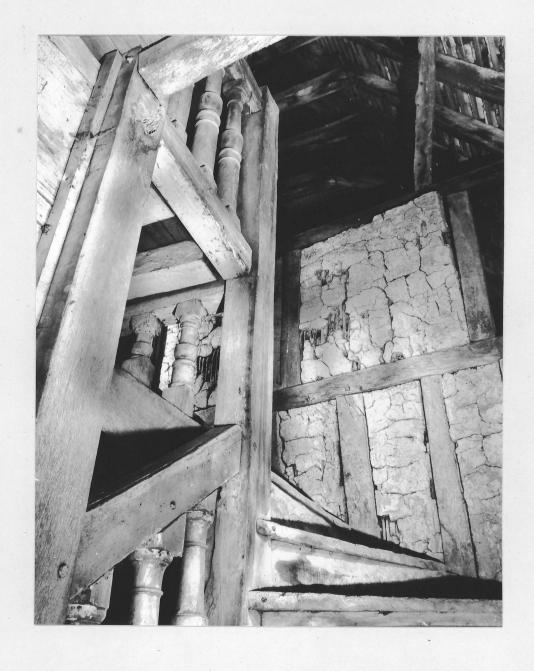
85.21.1401 X Cliché M. ROSSO

Escalier (niveau supérieur)

- second accès conduisant à la cage de l'escalier (PL I a3) : escalier en bois rampe sur rampe à deux noyaux et une seule volée à balustres tournés (fig. 5 et 6) ; il est éclairé par une petit fenêtre carrée à l'étage.

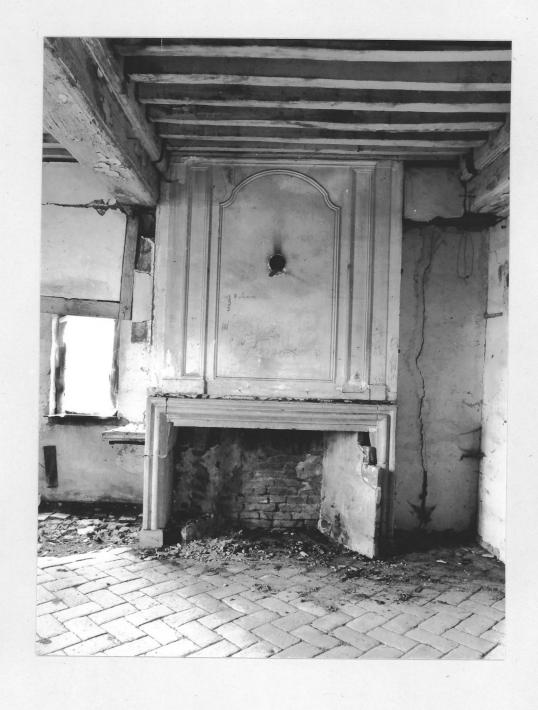
85.21.1399 V Cliché M. ROSSO

FERME (cadastre 1969, section E1 parcelle 398)
Cheminée (chambre à l'étage)

- . étage :
 - chambre avec cheminée (fig. 7) engagée au mur postérieur, prolongée par une petite alcôve à l'angle postérieur gauche de la pièce; seconde chambre à droite de dimensions plus réduites (chaque chambre est éclairée par une fenêtre au mur Sud).

- cheminées :
 - . pièce commune-cuisine (fig. 4) : cheminée adossée en brique enduite, à larges piédroits et à linteau en bois.
 - chambre à l'étage (fig. 7) : cheminée adossée à manteau en pierre de taille moulurée et hotte stuquée composée de trois panneaux : panneau central à moulure supérieure chantournée, encadrée de 2 panneaux verticaux.

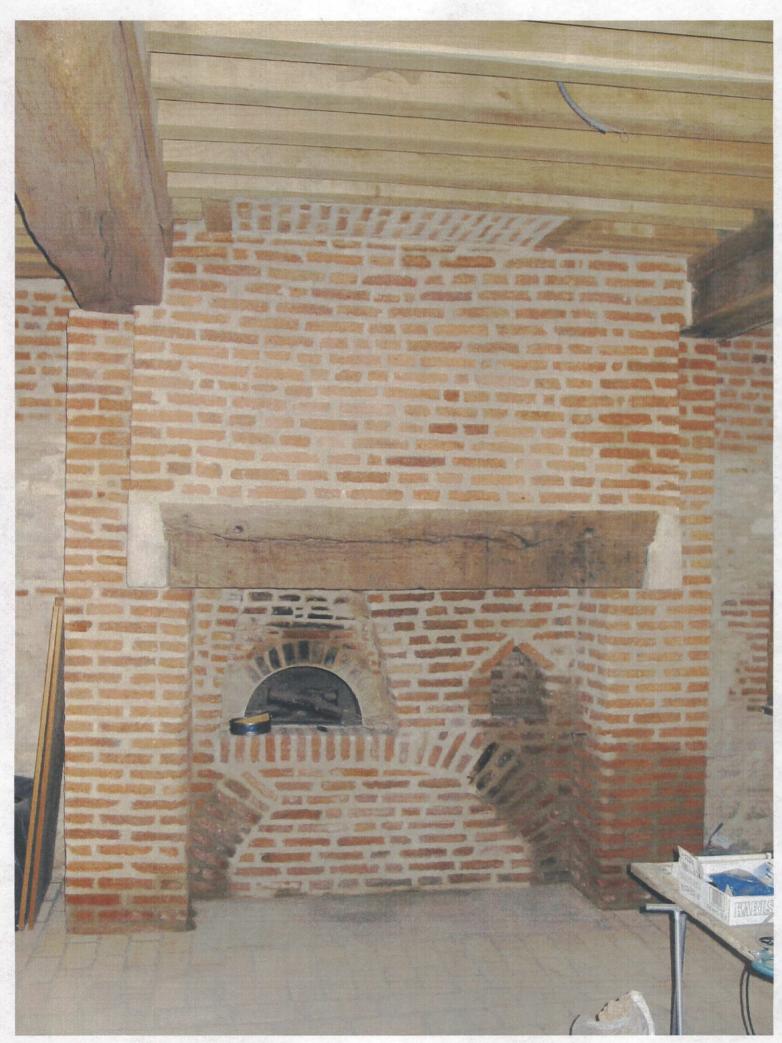
Chaminée PDC (piece commune)
