Aire d'étude : SEURRE

Commune : LABRUYERE

Dénomination : **MAISONS, FERMES**

Dossier de PRE INVENTAIRE NORMALISE établi en 1985, 1987 par CHRISTIAN OLIVEREAU, BERNARD LAUVERGEON

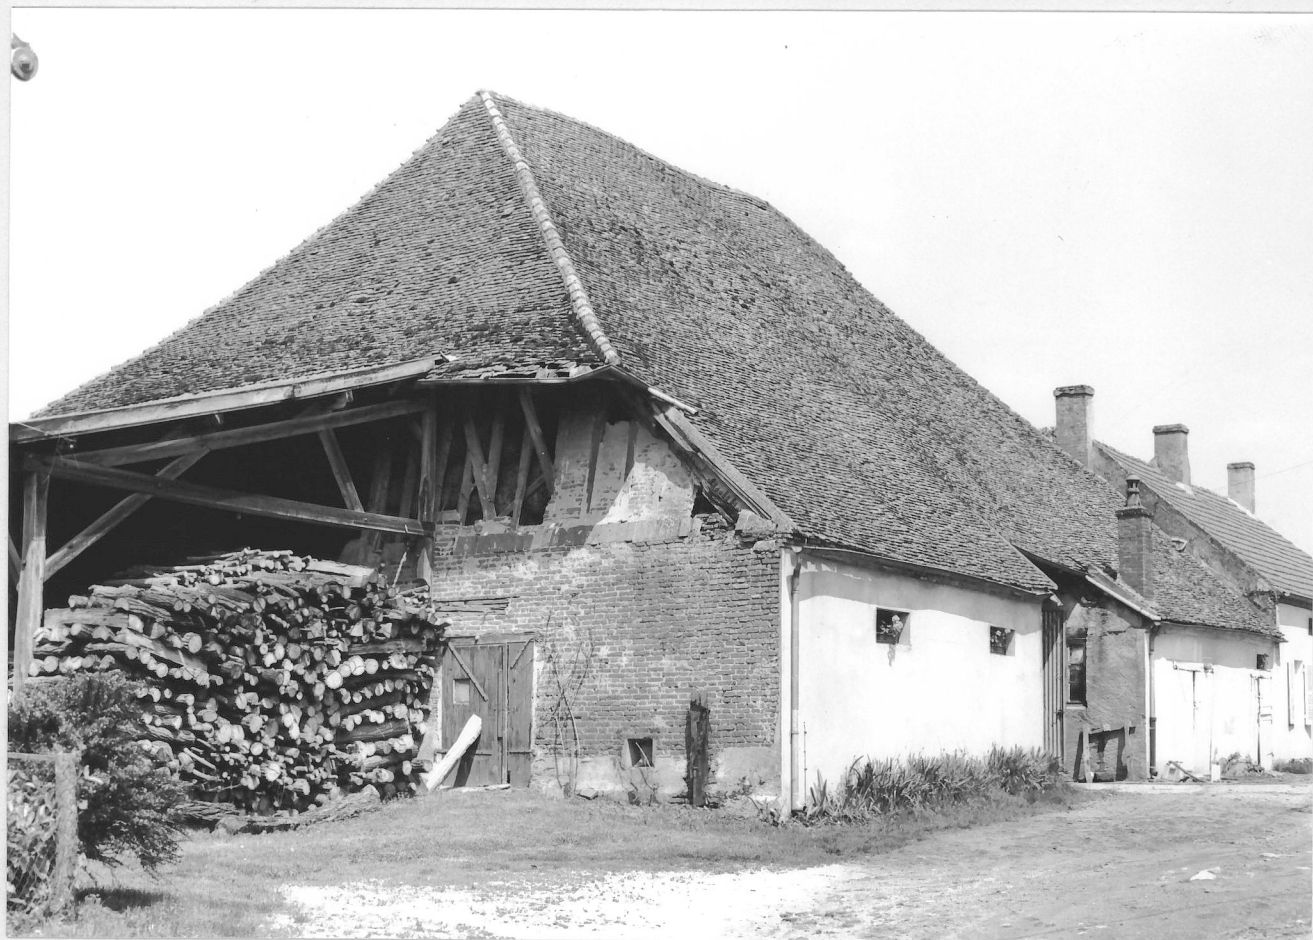
FERME (cadastre 1981, section B2,
parcelle 265-268)

- . brique apparente, brique enduite
- . pierre calcaire en moellons équarris (principalement aux niveaux inférieurs des murs), pierre de taille (encadrements des ouvertures, chaînes d'angle)
- . pan-de-bois, hourdis de brique et de torchis (B2 265-268 ; B2 339 ; B2 451)

Vue d'ensemble de trois-quarts gauche

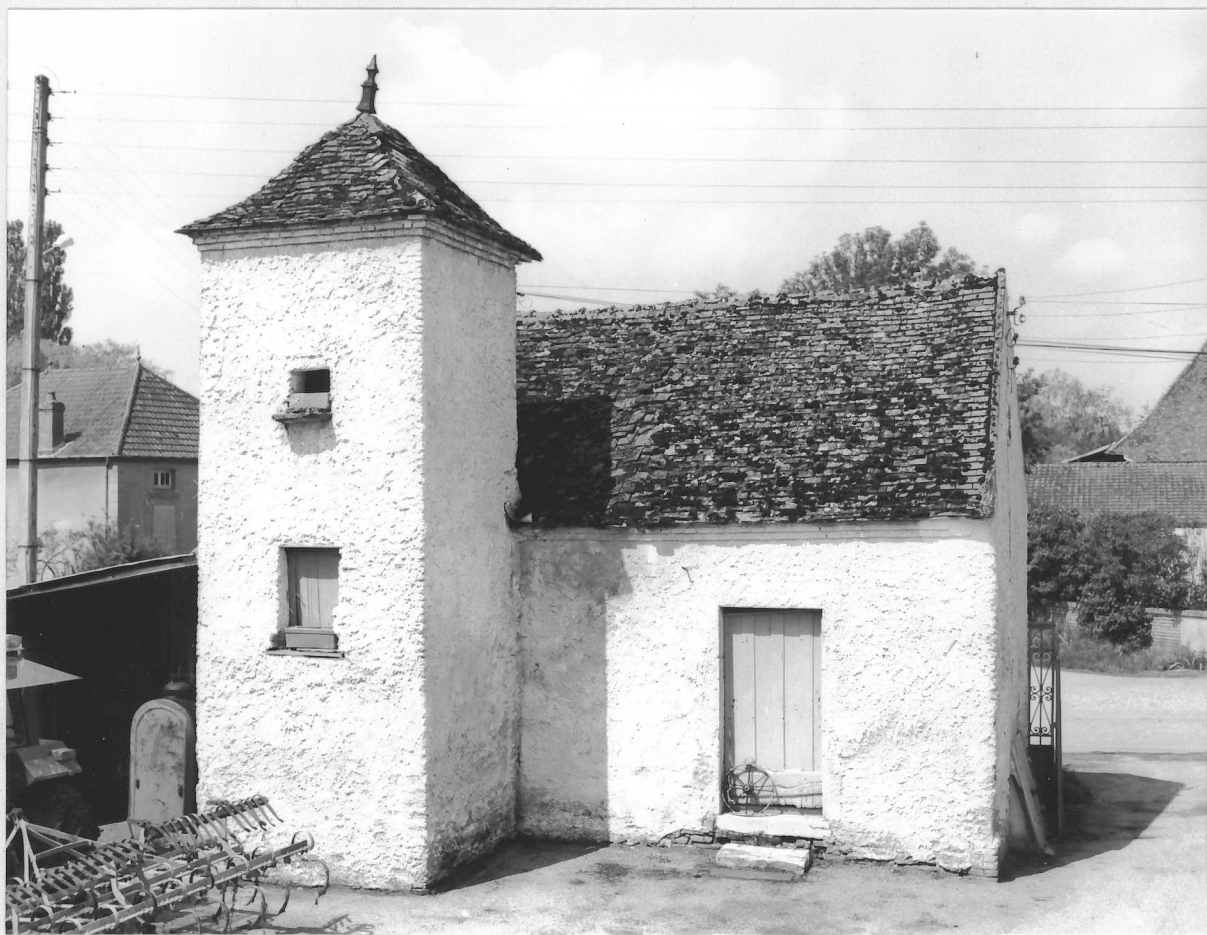
FERME (cadastre 1981, section B2,
parcelle 435)

ferme	428		brique	A1	2 logis et dépendances sous le même toit. Cave. 2 jours circulaires au surcroît en façade antérieure sur rue. Enduit moderne. Croupe droite. Dépendances remaniées.
	ferme	435	1	tuiles plates	A1	Datée 1867 au linteau du jour de surcroît au droit de la porte d'entrée. Cave. 3 jours au surcroît en façade antérieure sur rue. Double en profondeur. Corniche simple. Ouvertures encadrements en pierre. Croupes. Resserre perpendiculaire à la rue : corps allongé sur cour, type A1 : cheminée (communs) petit-pan sur rue accosté à gauche d'un petit édicule religieux, gros-oeuvre brique, niche intérieure enduite, statue en pierre polychromée de Saint Jean Baptiste (début XVIIe). Culot sculpté du XVe siècle .../...

Colombier et logis secondaire, vue
prise de la cour intérieure

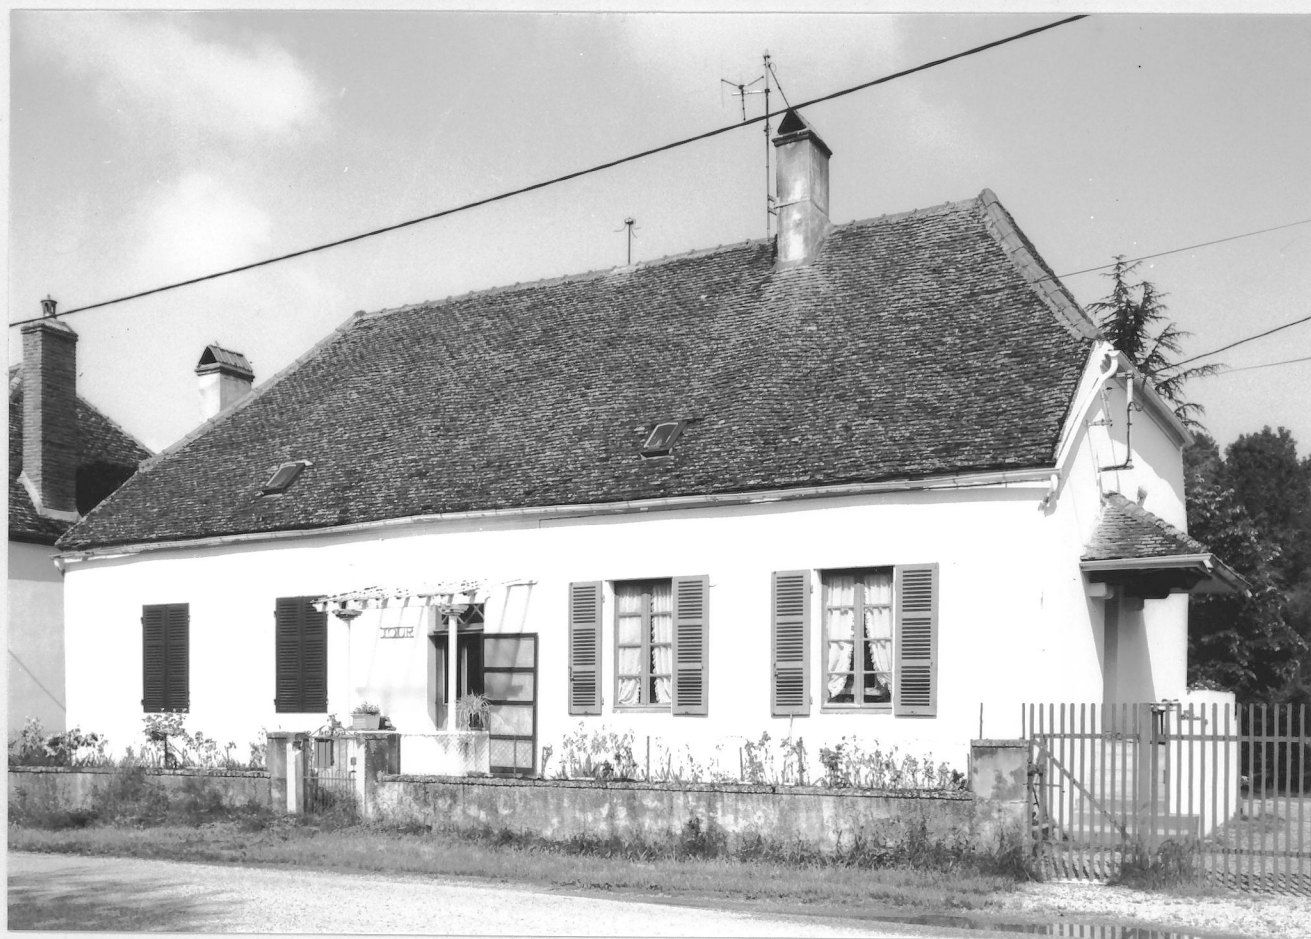
MAISON (cadastre 1981, section B2,
parcelle 436)

Village écart	désigna- tion	cadastre	photos	matériaux	structure	observations
Village	maison	sect. B2 436	1	tuiles plates	A1	Antérieure au cadastre ancien. Enduit moderne. Corniche simple. Auvent sur porte au mur de petit pan droit. Datée 1816 par tirants en façade antérieure sur rue. Demi-croupes. Porcherie à droite de la cour.
	ferme	451	1	pan-de-bois sur dépendances (remplissage enduit)	A1	2 logis et dépendances sous le même toit. Linteaux en pierre aux logis. Four à pain en retour sur cour au niveau du logis droit. Second four à pain sous appentis même alignement, au mur de petit-pan gauche. Autres dépendances postérieur à gauche de la cour : grange, étable, remise avec pailler sur poteaux de bois, formant appentis au même alignement
	ferme	521		Pierre calcaire apparente tuiles plates au logis	A1	2 logis sous le même toit 2 jours au surcroît en façade sur rue : linteaux en bois, encadrements en brique. Corniche simple. Dépendances à gauche de la cour : étable sous appentis, grange, étable. Auvent sur porte charretière. Porcherie et remise en retour sur rue.

Elévation antérieure

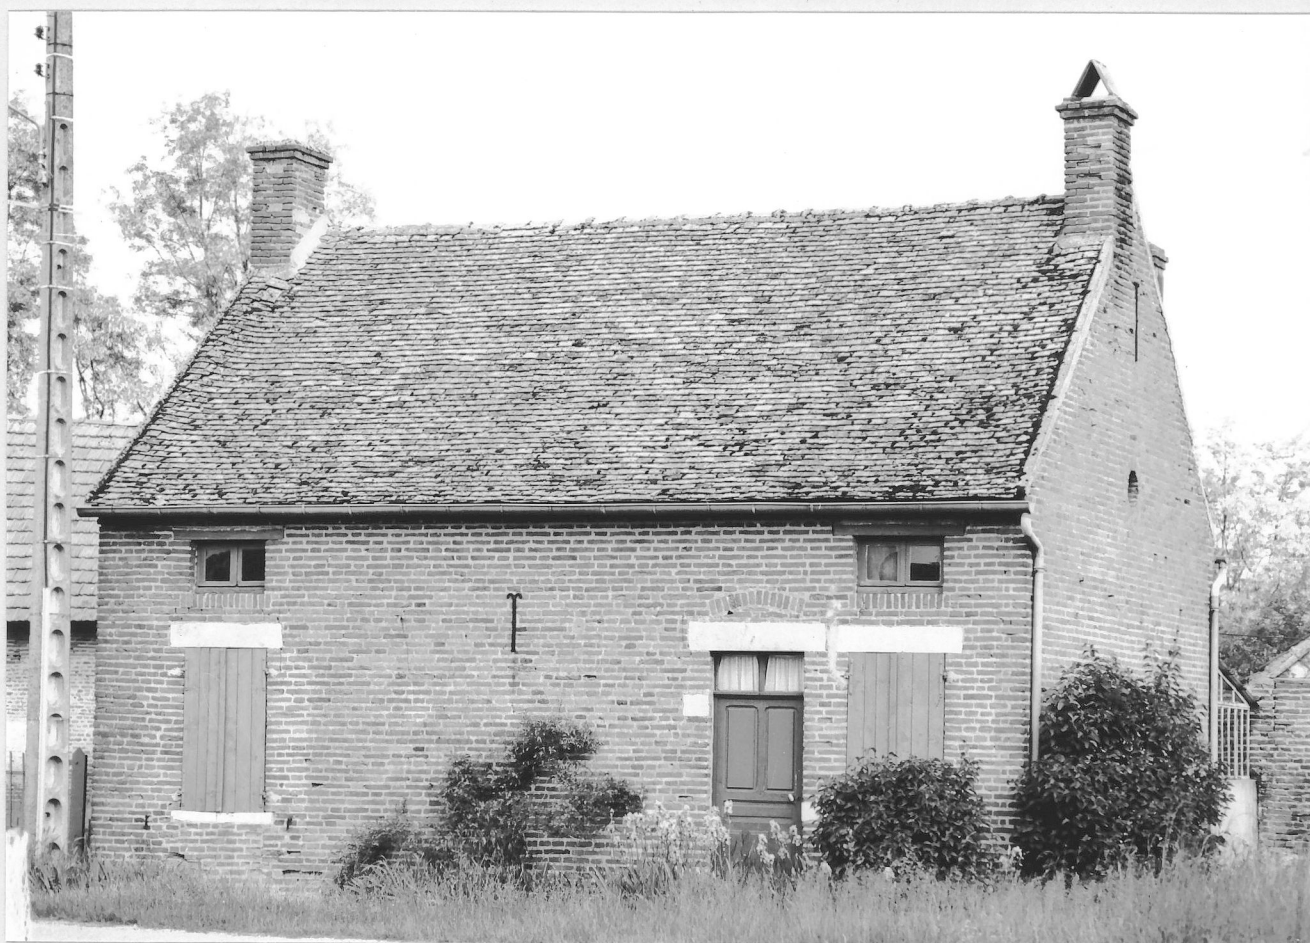
FERME (cadastre 1981, section B2,
parcelle 555)

maison	525-526			A1	Antérieure au cadastre ancien. 2 logis sous le même toit. Appentis en avancée sur cour à gauche de la façade postérieure. Surcroît aveugle. Corniche régnante à "modillons" et dents de scie. Croupes. Egout retroussé.
	ferme	529			A1	Dépendances remaniées.
	ferme	555	1	tuiles plates au logis	A1	Linteaux en bois aux 2 jours de surcroît. Linteaux en pierre au rez-de-chaussée. Corniche en dents de scie. Dépendances : grange, étables et remise en appentis au même alignement, antérieures au cadastre ancien. Etable gauche : encadrement en pierre. Linteaux en bois aux autres ouvertures .../...

Logis, élévation antérieure
