Département : 21
Aire d'étude : SEURRE
Commune : LANTHES
Lieu-dit : LE MEIX
Adresse : C.R. 8

Dénomination : **FERME**

Dossier de PRE INVENTAIRE NORMALISE établi en 1985, 1987 par CHRISTIAN OLIVEREAU

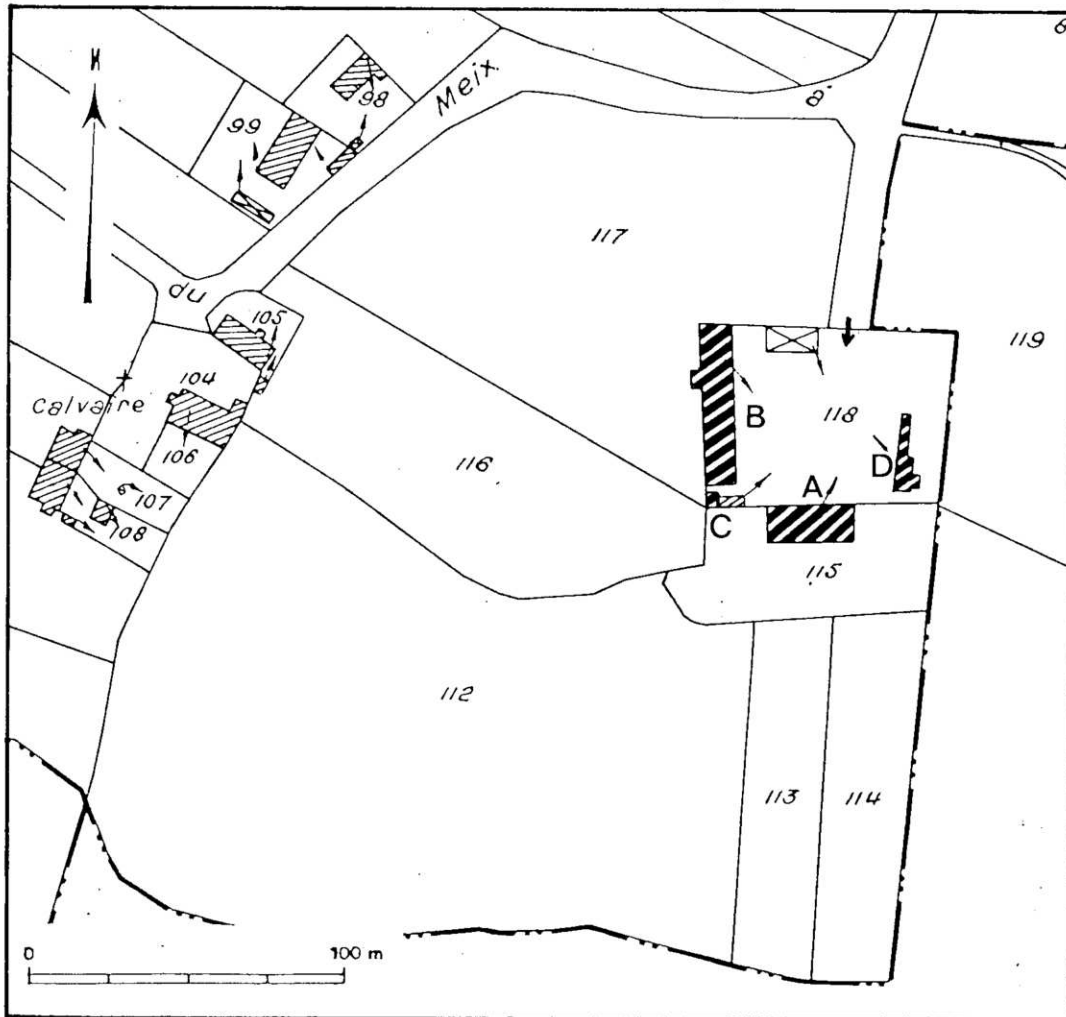
FERME (1934 A 118)
Plan de situation et plan-masse.
Extrait du plan cadastral au 1 : 1250.

- A : logis et remise
- B : dépendances (disparues)
- C : colombier
- D : porcheries (disparues)

- . Bâtiment de plan rectangulaire implanté au fond d'une cour ouverte à laquelle on accède par un chemin privé. Le bâtiment abrite sous le même toit le logis, flanqué à droite d'une remise ouverte en façade par une porte charretière, elle-même flanquée d'une seconde remise. Un corps en appentis abritant une fromagerie est adossé au mur gauche du bâtiment à l'alignement des murs de long-pan. La façade postérieure du bâtiment a été remaniée.
- . A droite du bâtiment, colombier de plan carré, abritant au rez-de-chaussée une remise (?) - le colombier est limité à l'étage -
- . A l'alignement du colombier, un bâtiment de plan allongé, en retour d'équerre sur le côté droit de la cour a disparu. Il devait abriter les dépendances.

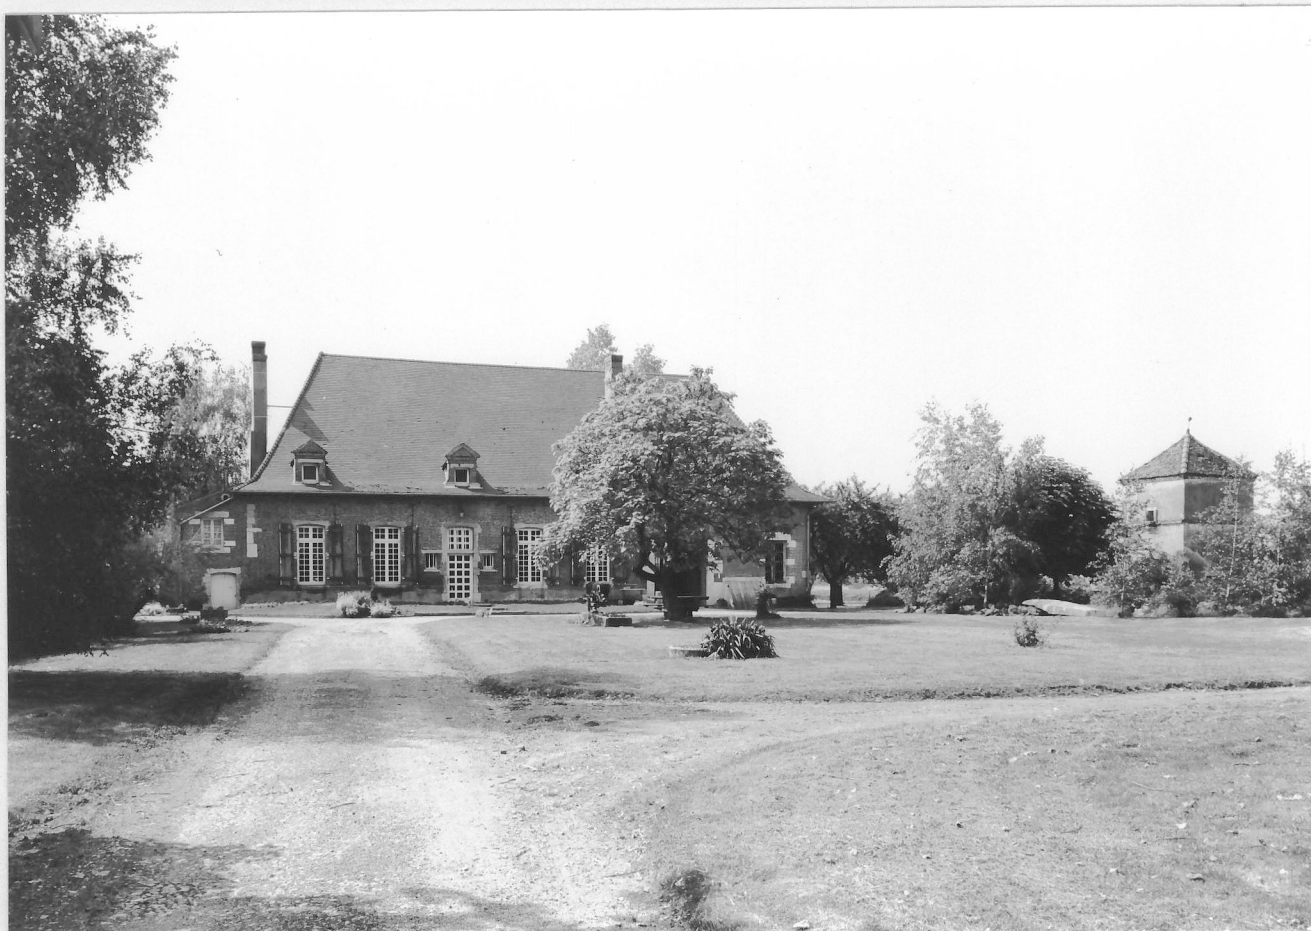
Cl. Inv. M.ROSSO
86.21.731 V

Vue d'ensemble prise du Nord

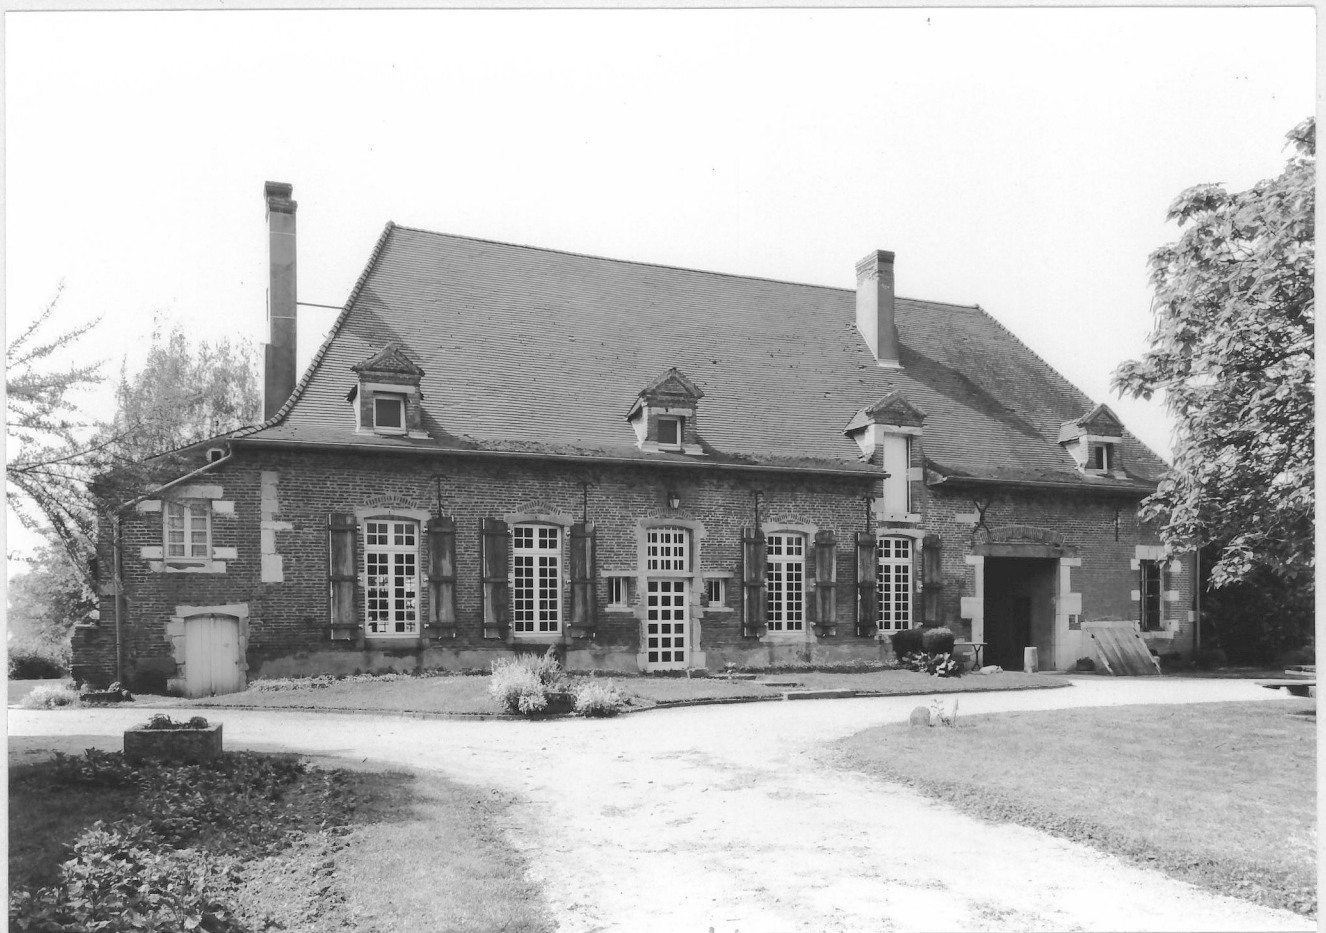
Cl. Inv. M. ROSSO
86.21.732 V

bâtiment principal, élévation antérieure

- . bâtiment principal (cf.figure) :
 - * ouvertures à linteaux délardés (logis)
 - * porte-haute sous lucarne au droit de la fenêtre droite du logis
 - * porte charretière à linteau en bois
 - * corniche en brique, à "modillons" et "dents de scie" (logis, remises)
- . colombier :
 - * accès au rez-de-chaussée par une porte située au mur Nord
 - * bandeau en brique, continu, au niveau du perron
 - * corniche composée de 4 rangs de brique, le second est disposé en "dents de scie"

- . toit à croupes, égouts retroussés (bâtiment principal) ; toit en appentis (fromagerie) ; toit en pavillon (colombier)
- . accessoires de couverture :
 - * bâtiment principal : 4 lucarnes à fronton-pignon (façade antérieure)
3 lucarnes à fronton-pignon en arc segmentaire (façade postérieure)
 - * colombier : girouette en zinc figurant une colombe

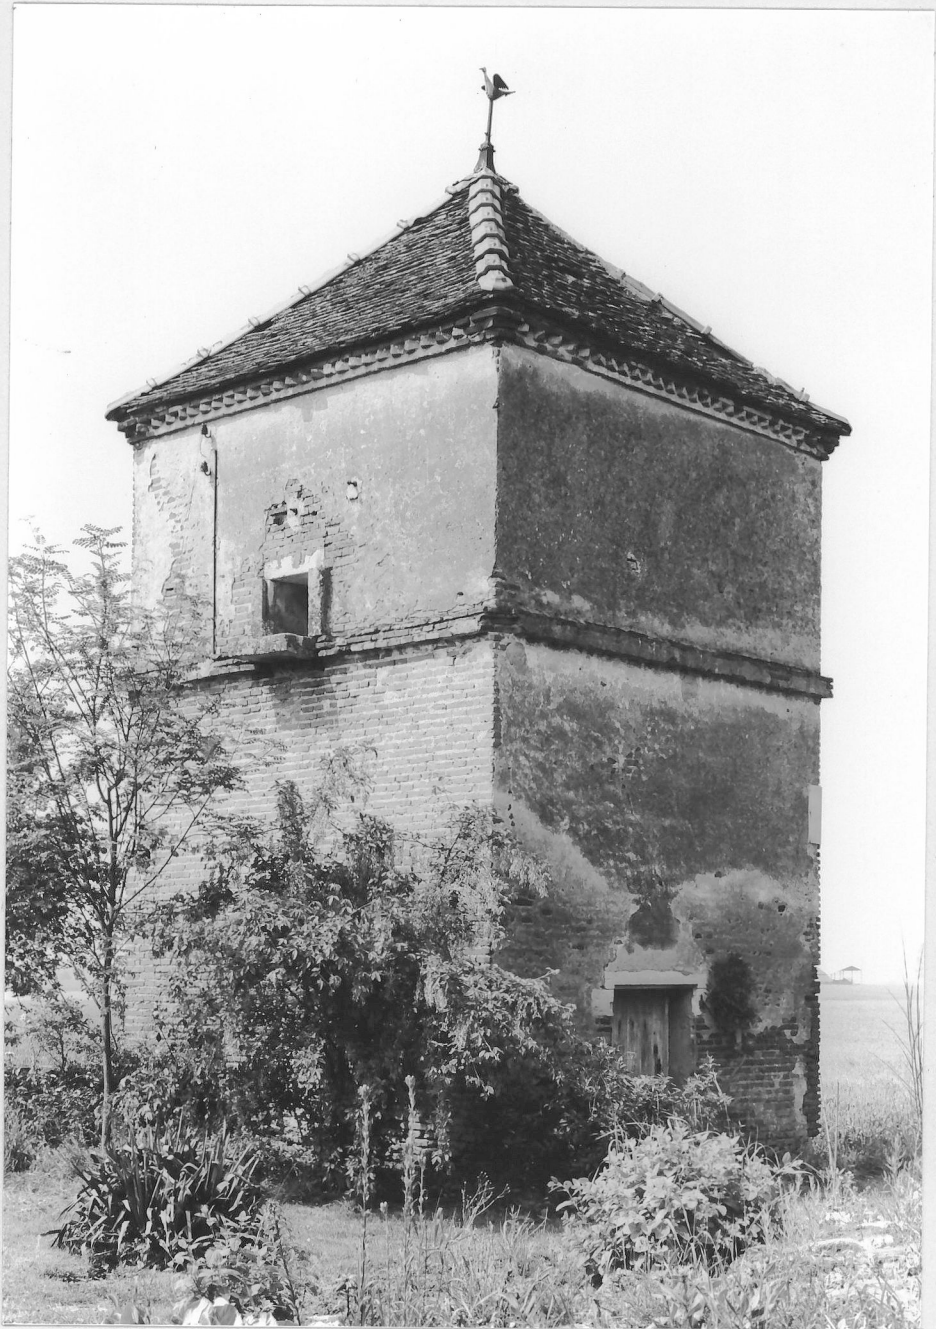
Cl. Inv. M. ROSSO
86.21.734 V

Colombier
