Département : 21

Commune : PAGNY LA VILLE

Dénomination : MAISONS, FERMES

Dossier de PRE INVENTAIRE NORMALISE établi en 1985, 1987 par CHRISTIAN OLIVEREAU, BERNARD

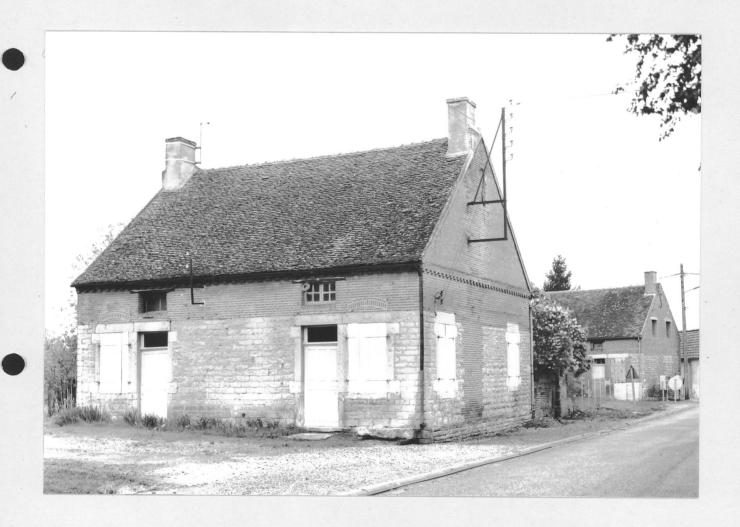
MAISON (cadastre 1985, section AB, parcelle 237) C1. Inv. M. ROSSO 86.21.358 X

Elévation antérieure et latérale droite

<del></del>	<b>+</b>	<b></b>			<u> </u>
illage carts	désigna-	cadastr	photos	matériaux	structu	e observations
Village		sect. AB 232(suite	i			Corniche : 2e rang à "dents de scie". Fenêtres d'imposte. Croupes.
	Ferme	237	X 1 E	Pierre calcaire Brique Tuiles plates	Al	2 logis sous même toit. Gros-oeuvre: pierre dressée au pic. Surcroît et pignon en brique. Double en profondeur. Corniche: 2e rang en "dents de scie". Daté 1847 au linteau en pierre de la fenêtre droite, sur tableau en réserve. En face du logis: Dépendances soubassement pierre, le reste en brique. Linteaux en bois.
	Ferme	239–243		Pierre càlcáire	Al	2 logis sous même toit. Encadrements des ouvertures en brique sous linteaux en pierre. Dépendances (p. 243) au même alignement. Brique aux pignons. Remaniées.
	Ferme	260		Pierre calcaire	A 1	Logis remanié. Dépendances au fond de la cour : grange entre étable à gauche en avancée et écurie à droite.

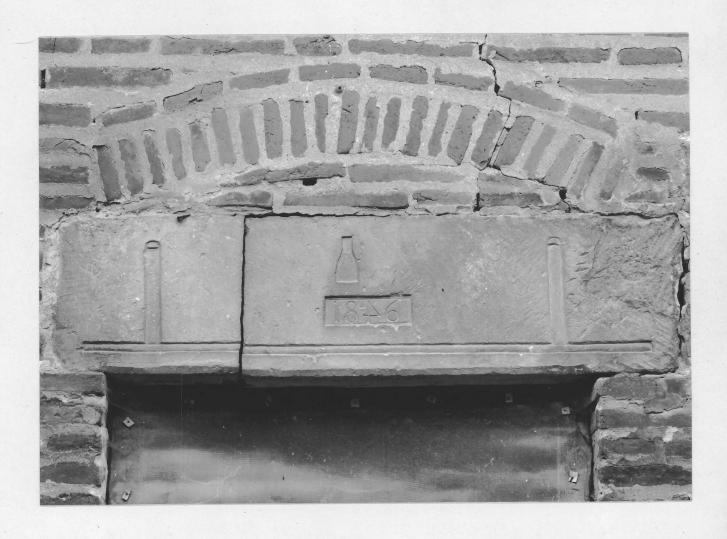
Cl. Inv. M. ROSSO 86.21.235 X

MAISON (cadastre 1985, section AB, parcelle 225)
Détail du linteau daté 1846

•	Ferme	217		Enduit Tuiles plates		2 logis sous même toit et sur cav Porte haute sous lucarne. Corniche simple. Enduit refait.
	Maison	224		Pierre calcaire Enduit Tuiles plates		3 logis sous même toit et sur cave. Corniche simple régnante. Demi-croupes.
	Ferme	225	x 1 E	Pierre calcaire Brique Enduit		Logis et dépendances au même ali- gnement, en bordure de rue. Corniche simple. Dépendances : gros-oeuvre tiers inférieur : pierre, reste brique. Linteau daté 1846 au dessus de la porte d'étable (remploi).
	Ferme	228		Pierre calcaire		2 logis et dépendances sous même toit. = Corniche simple. Murs pignons aveugles.
	Maison	232		Enduit		Antérieure au cadastre ancien. Maison de maître.

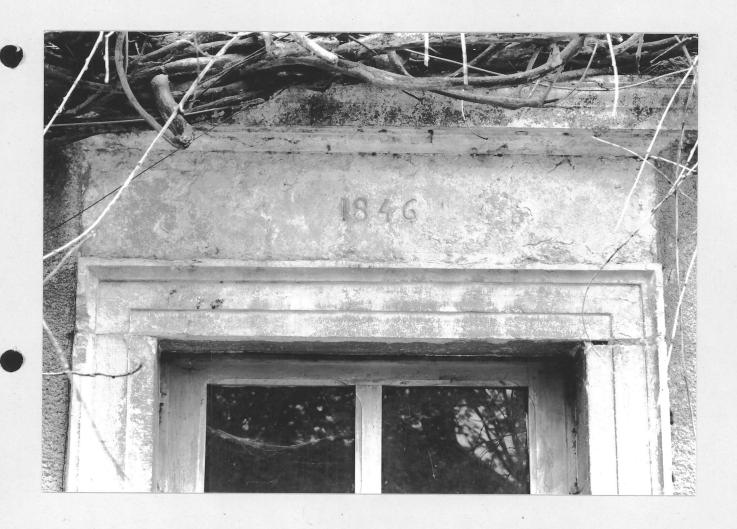
MAISON (cadastre 1985, section AB, Cl. Inv. M. ROSSO parcelle 297) 86.21.354 X

Détail du linteau daté 1846

Ferme	261	,	Pierre calcaire	A 1	Soubassement en pierre. Le reste en brique apparente. Corniche simple. Dépendances au même alignement, avec grange en retour d'équerre. Remaniées.
	Ferme	296 à 298	x 1D	Pierre calcaire		2 logis et dépendances sous même toit. Datée 1846 sur une pierre moulu- rée située entre le linteau et la corniche de la porte d'entrée du logis 1. Autre entrée (logis 2) au mur- gouttereau sur rue. Chaînes d'angles en brique aux logis. Corniche en "dents de scie". Dépendances : gros-oeuvre brique, enduit.
	Maison	303		Enduit		Corniche simple. Grille au balcon (début XIXe s.) Croupes/

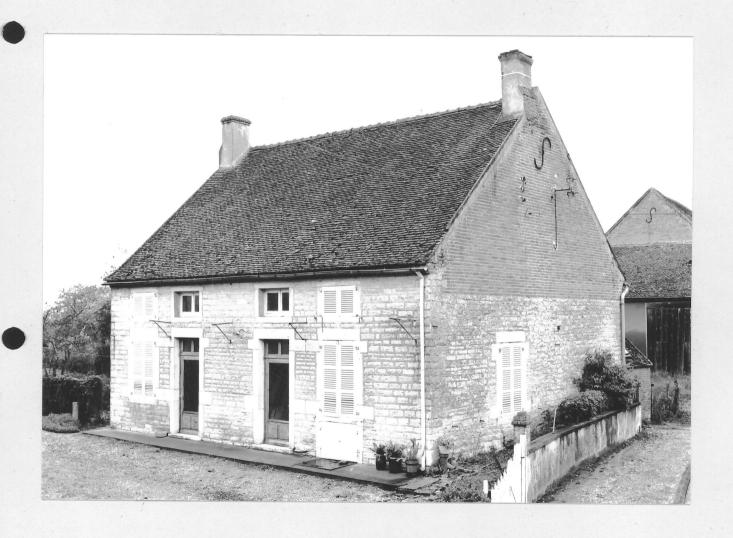
FERME (logis) (cadastre 1985, section AB, Cl. Inv. M. ROSSO parcelle 216) 86.21.355 X

Elévation antérieure et latérale droite
