Commune : PAGNY LA VILLE

Dénomination : **MANOIR**

Dossier de PRE INVENTAIRE NORMALISE établi en 1985, 1987 par CHRISTIAN OLIVEREAU

MANOIR (1985 AB 86)

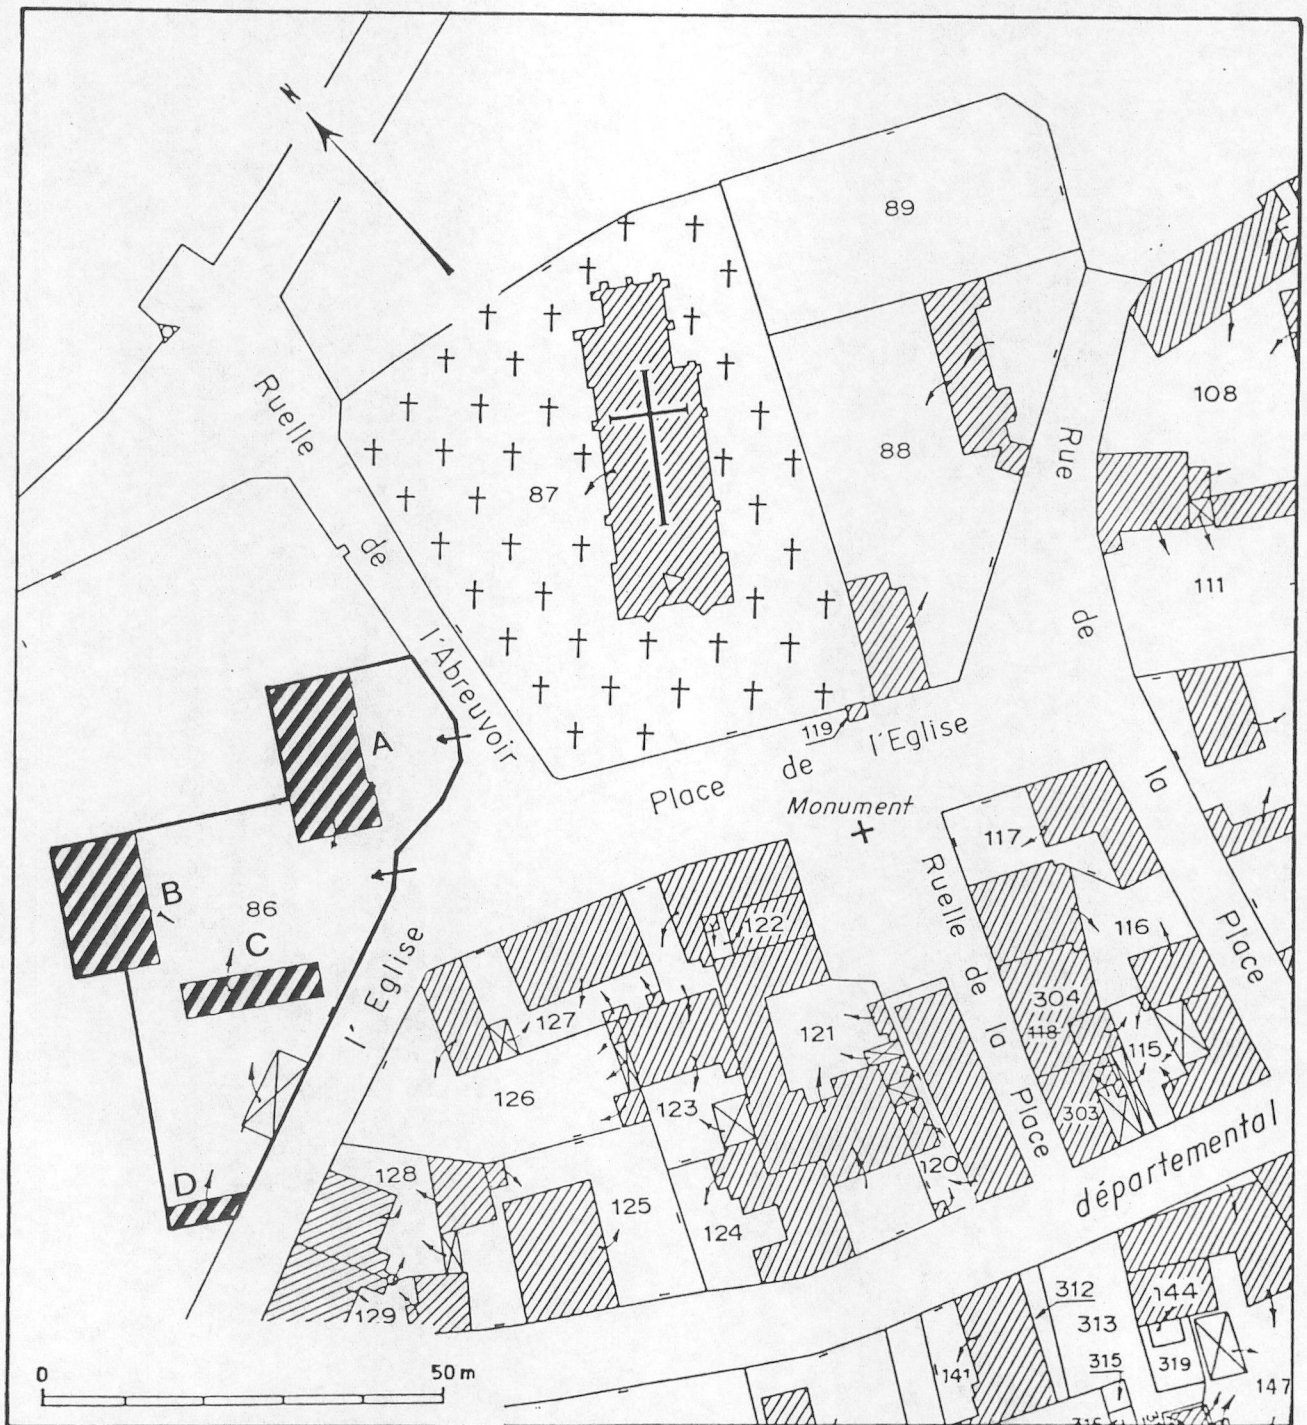
Plan de situation et plan-masse.

Les bâtiments sont implantés à l'intérieur d'un enclos de plan sensiblement triangulaire (Pl. I).

Extrait du plan cadastral au 1 : 1000e.

- A : le bâtiment d'habitation
- B : les dépendances
- C : le colombier et les logis secondaires
- D : le chenil

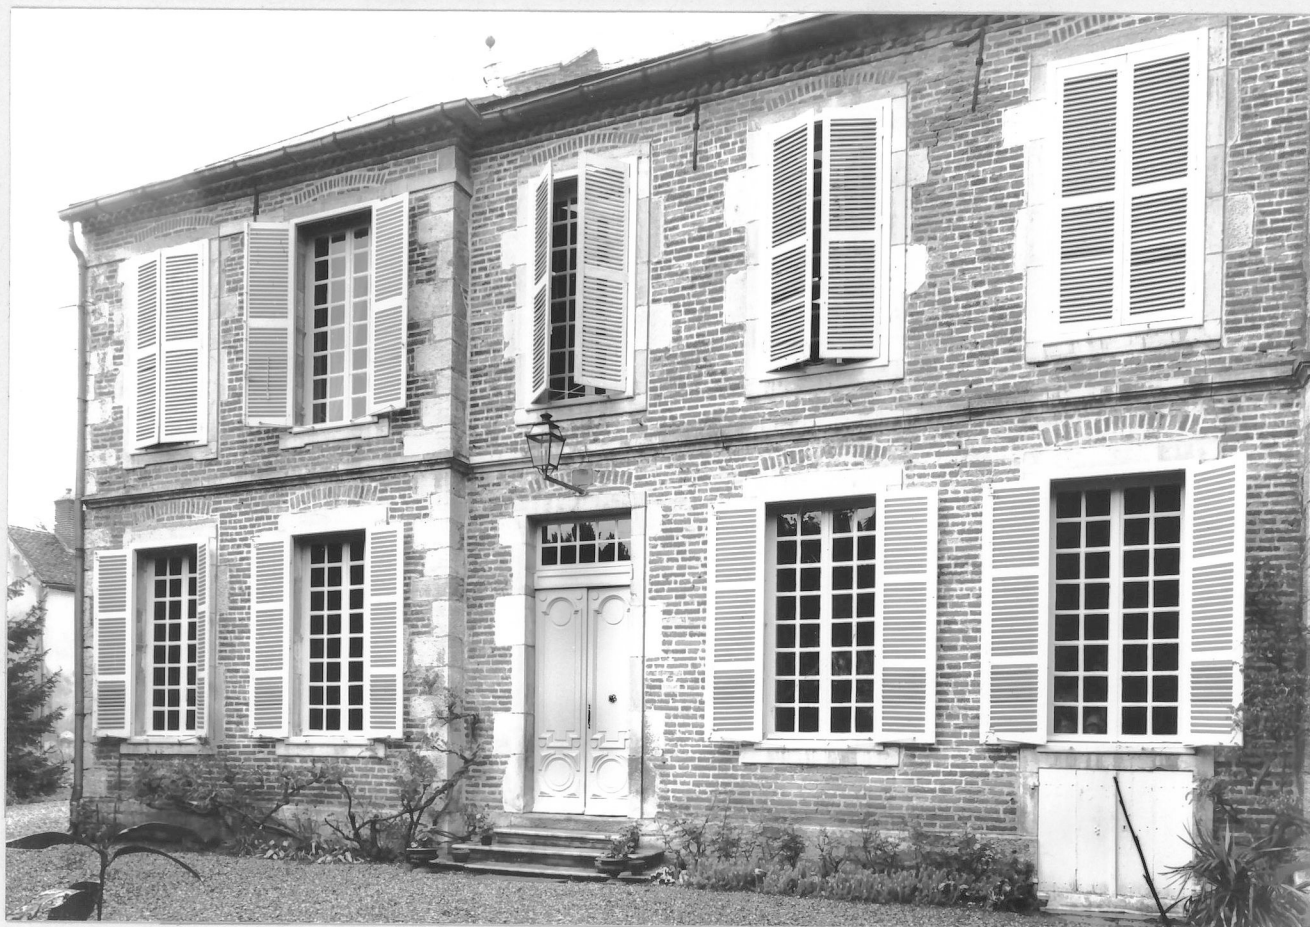
Le bâtiment d'habitation (Pl. I A ; fig. 1 et 2) est situé au Nord. Il est quasiment de plan rectangulaire, les deux faibles avancées des deux travées latérales en façade ne correspondant pas à des éléments de structure. On y accède directement depuis la rue par une porte piétonne, dont il est séparé par une sorte d'avant-cour.

Bâtiment principal, élévation antérieure

- bâtiment principal :
 - . élévation à travées ; les 2 travées latérales de la façade antérieure sont en légère avancée
 - . corniche en brique à dents-de-scie
- dépendances : 3 baies en plein-cintre en façade, le mur de petit-pan gauche est percé de 2 baies identiques, les murs postérieur et pignon droit sont aveugles
- logis secondaire et colombier : ouvertures en plein-cintre au rez-de-chaussée ; corniche à dents-de-scie sur le colombier

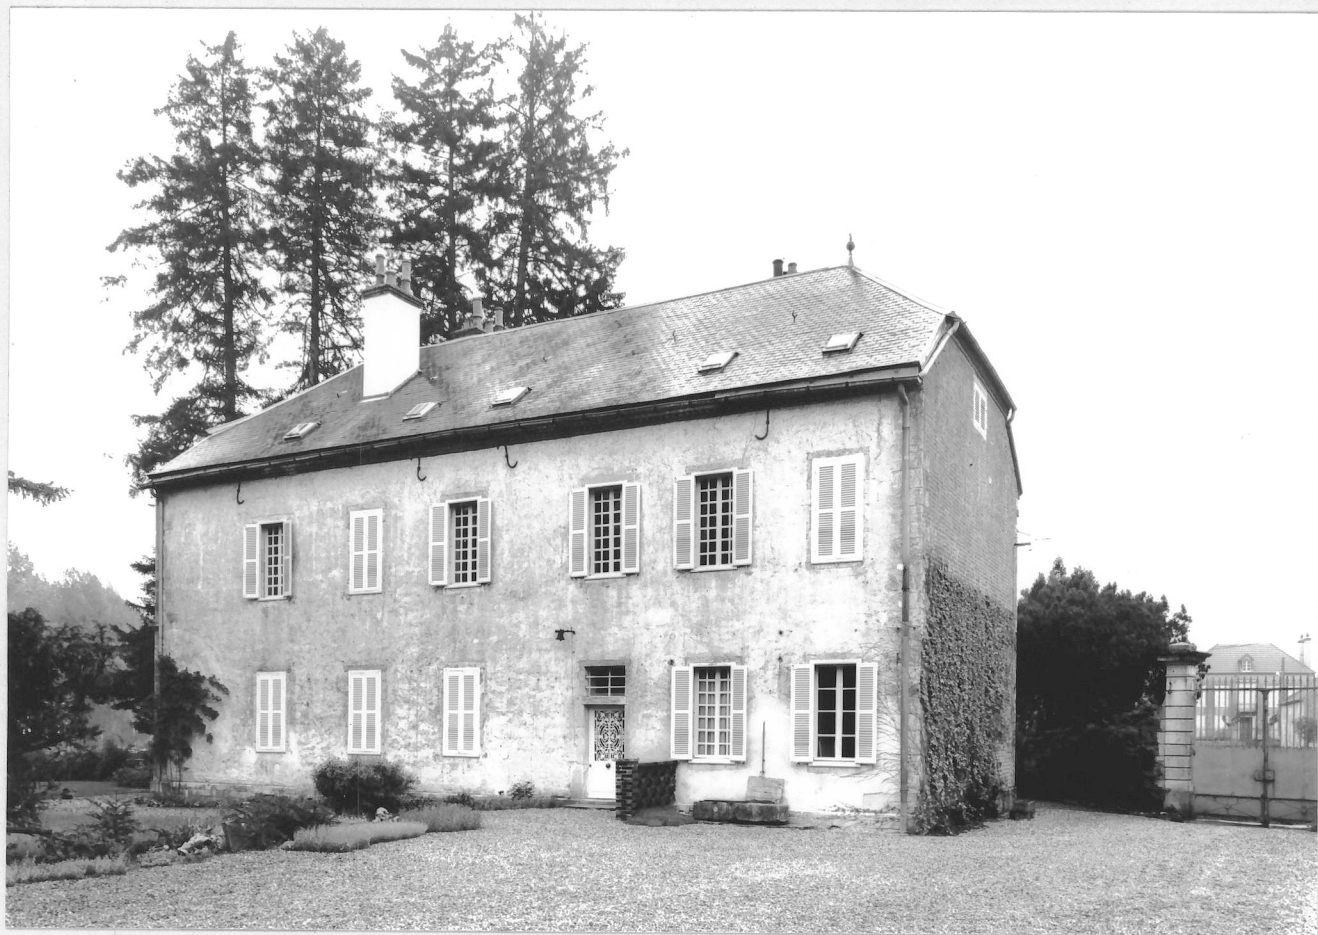
fig. 2

Les 3 bâtiments principaux (cf. infra) déterminent une cour à laquelle on accède par une porte cochère sans couverture (fig. 2).

Bâtiment principal, élévation postérieure

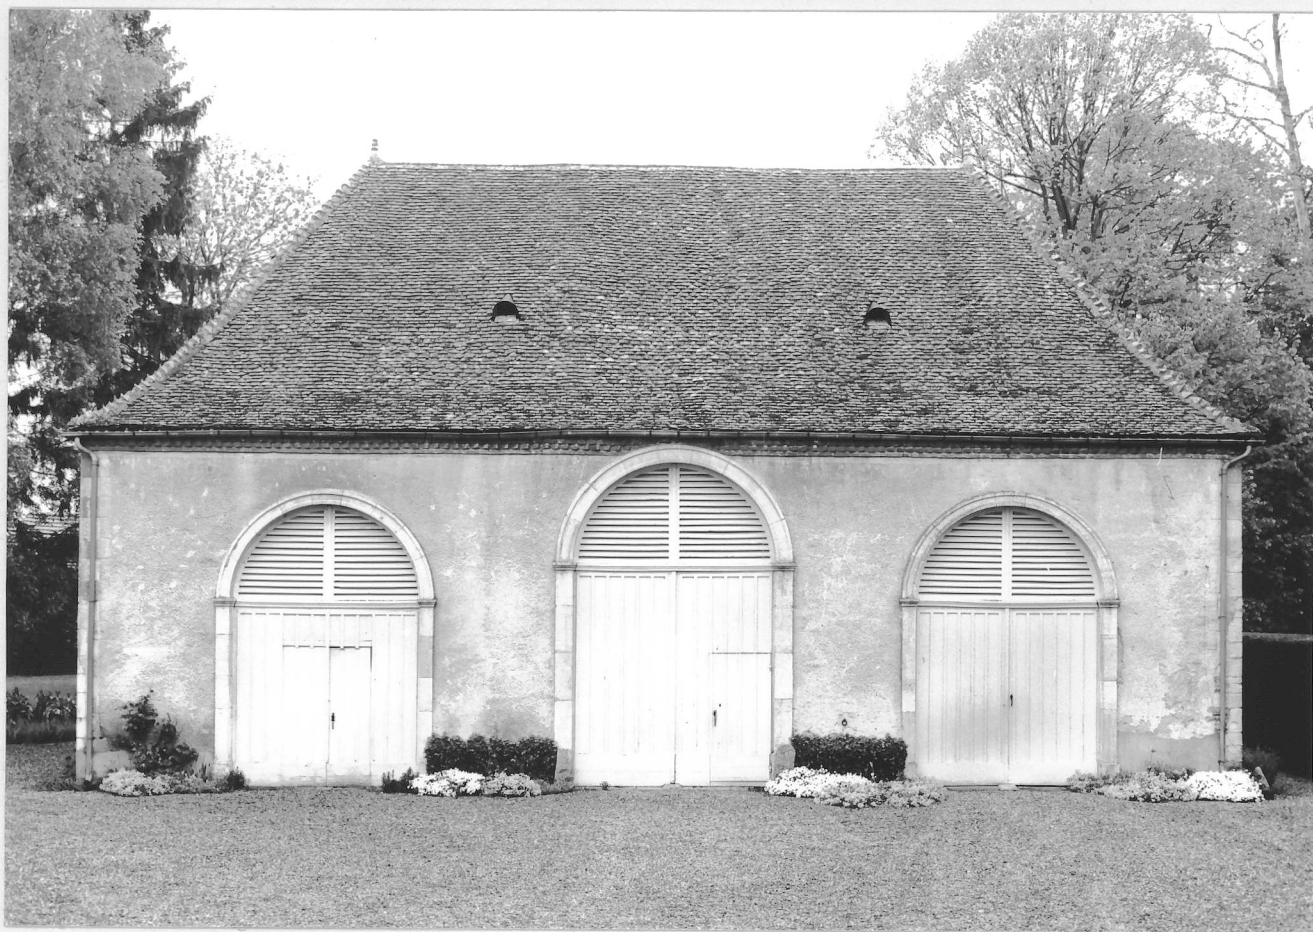
fig. 3

Au fond de la cour, le bâtiment des dépendances abrite sous le même toit une grange comprise entre une écurie et une remise (Pl. I B ; fig. 3).

Dépendance, élévation antérieure

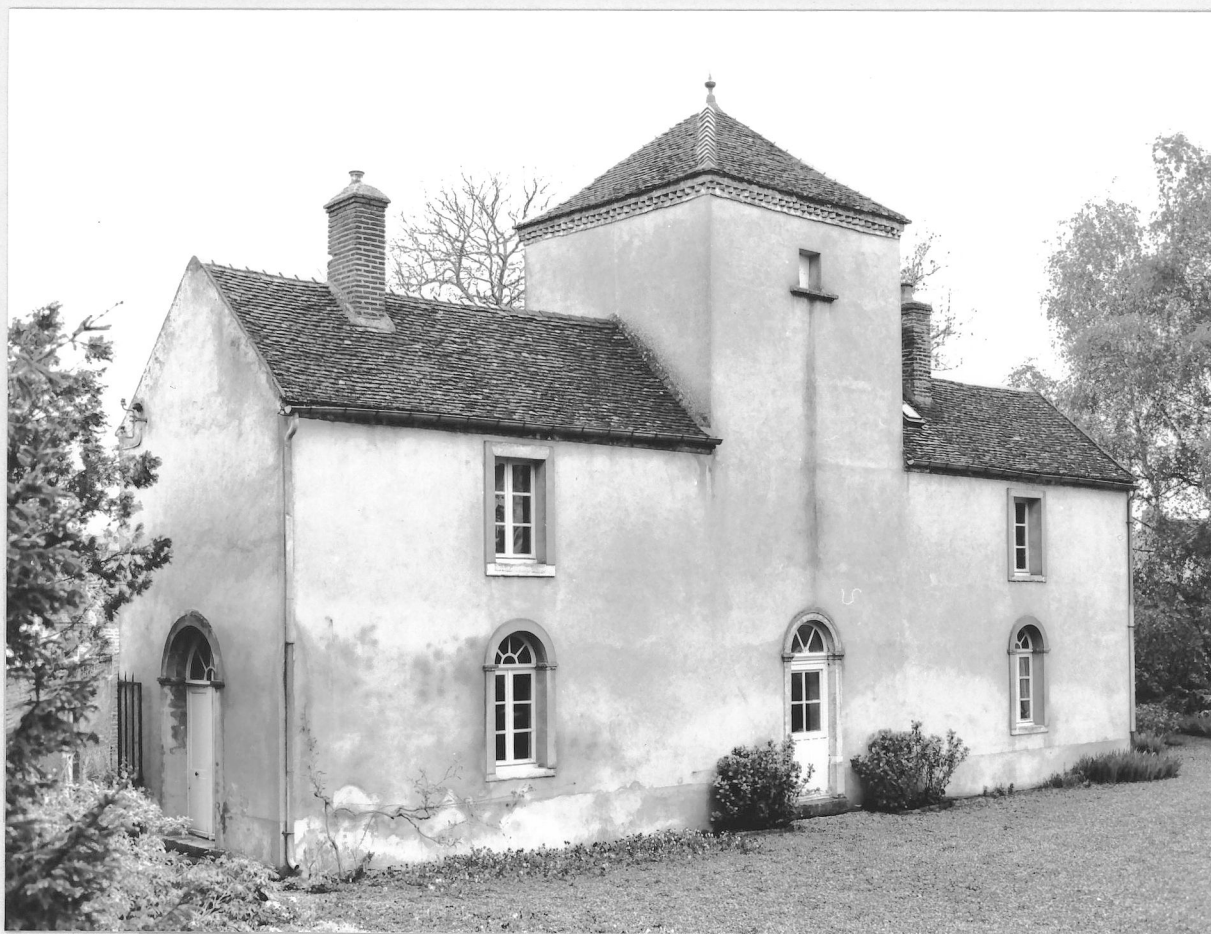
fig. 4

Le bâtiment limitant le côté gauche de la cour (Pl. I C ; fig. 4), de plan rectangulaire allongé, est formé d'un colombier qui est flanqué de part et d'autre de deux corps de logis plus bas et symétriques.

Logis secondaire et colombier, vue
d'ensemble de trois-quarts gauche
