Commune : TICHEY

Dénomination : **MAISONS, FERMES**

Dossier de PRE INVENTAIRE NORMALISE établi en 1985, 1987 par CHRISTIAN OLIVEREAU, BERNARD LAUVERGEON

HISTORIQUE

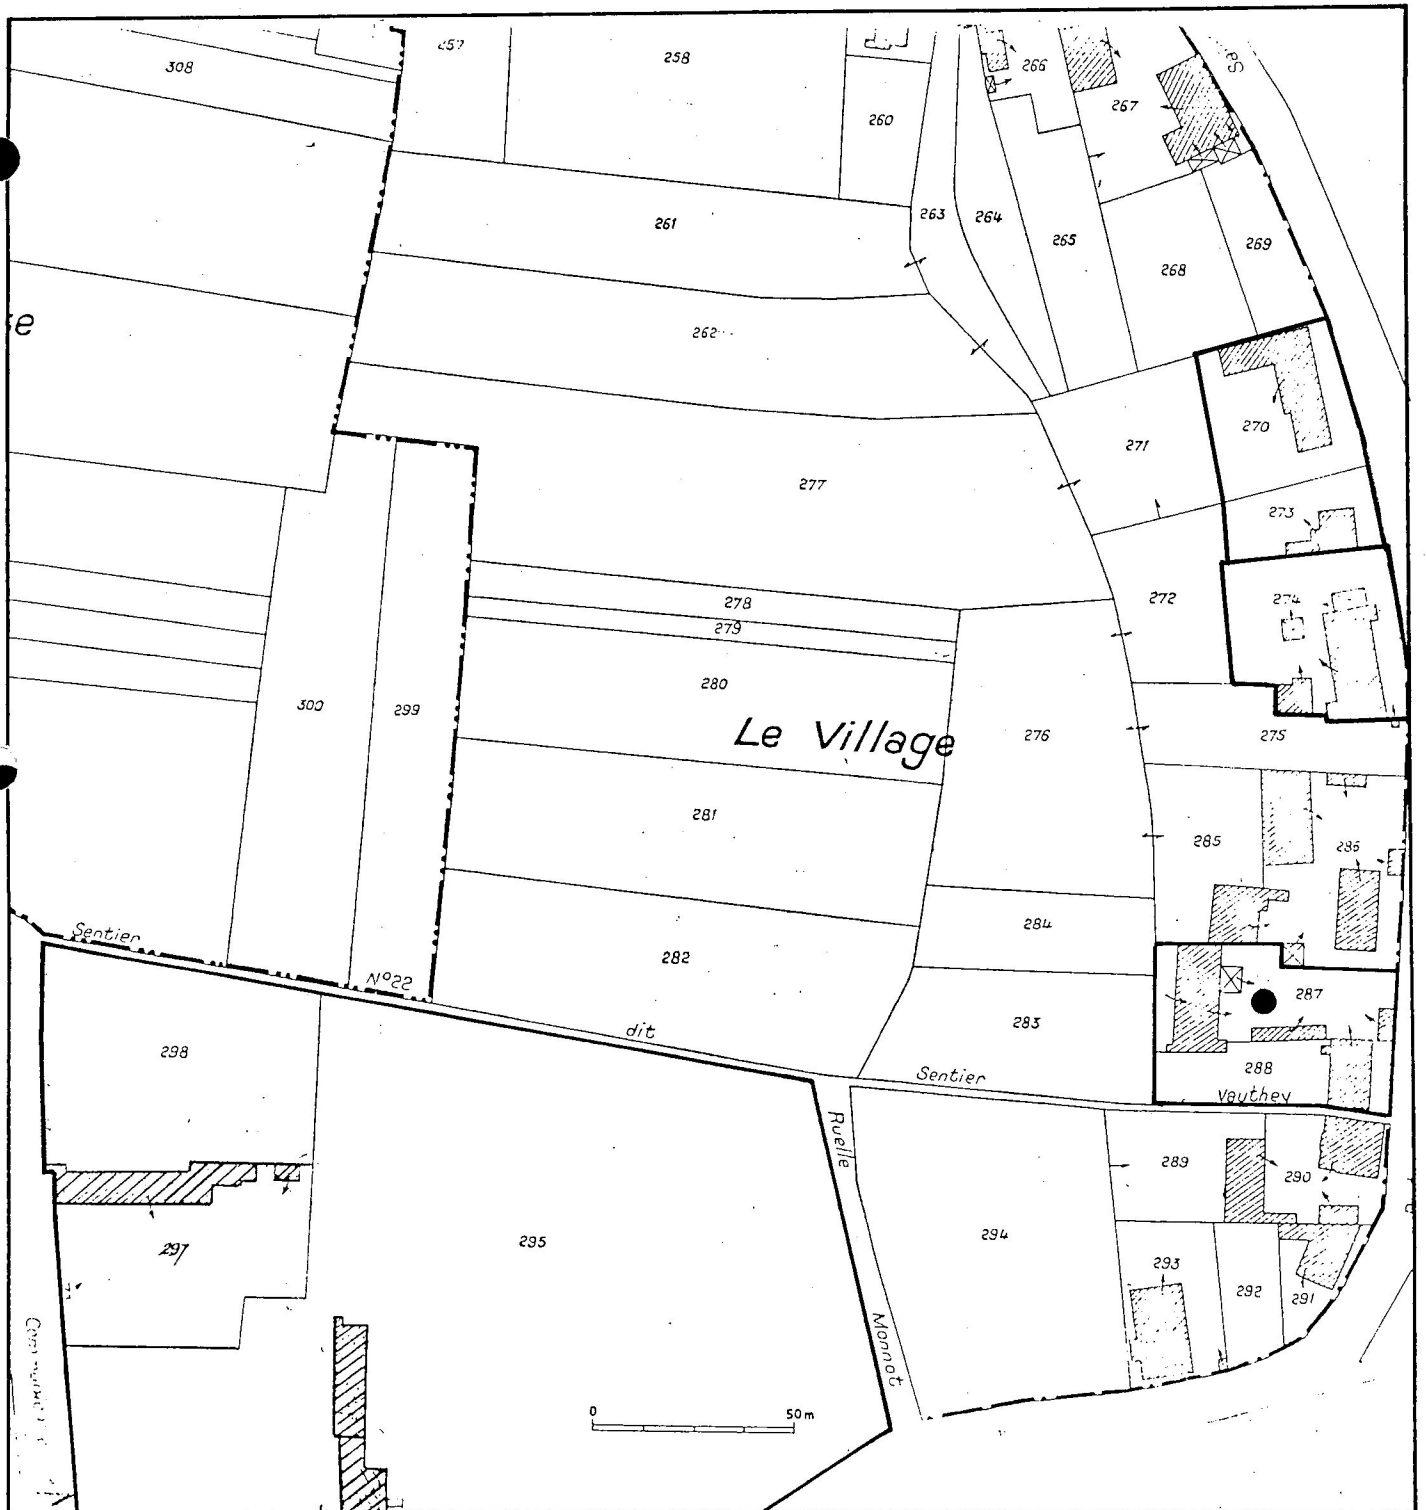
Pl. I Localisation des oeuvres repérées. Section A2.
Oeuvre sélectionnée pointée.
Extrait du plan cadastral au 1:1250e, section A2, 1937.

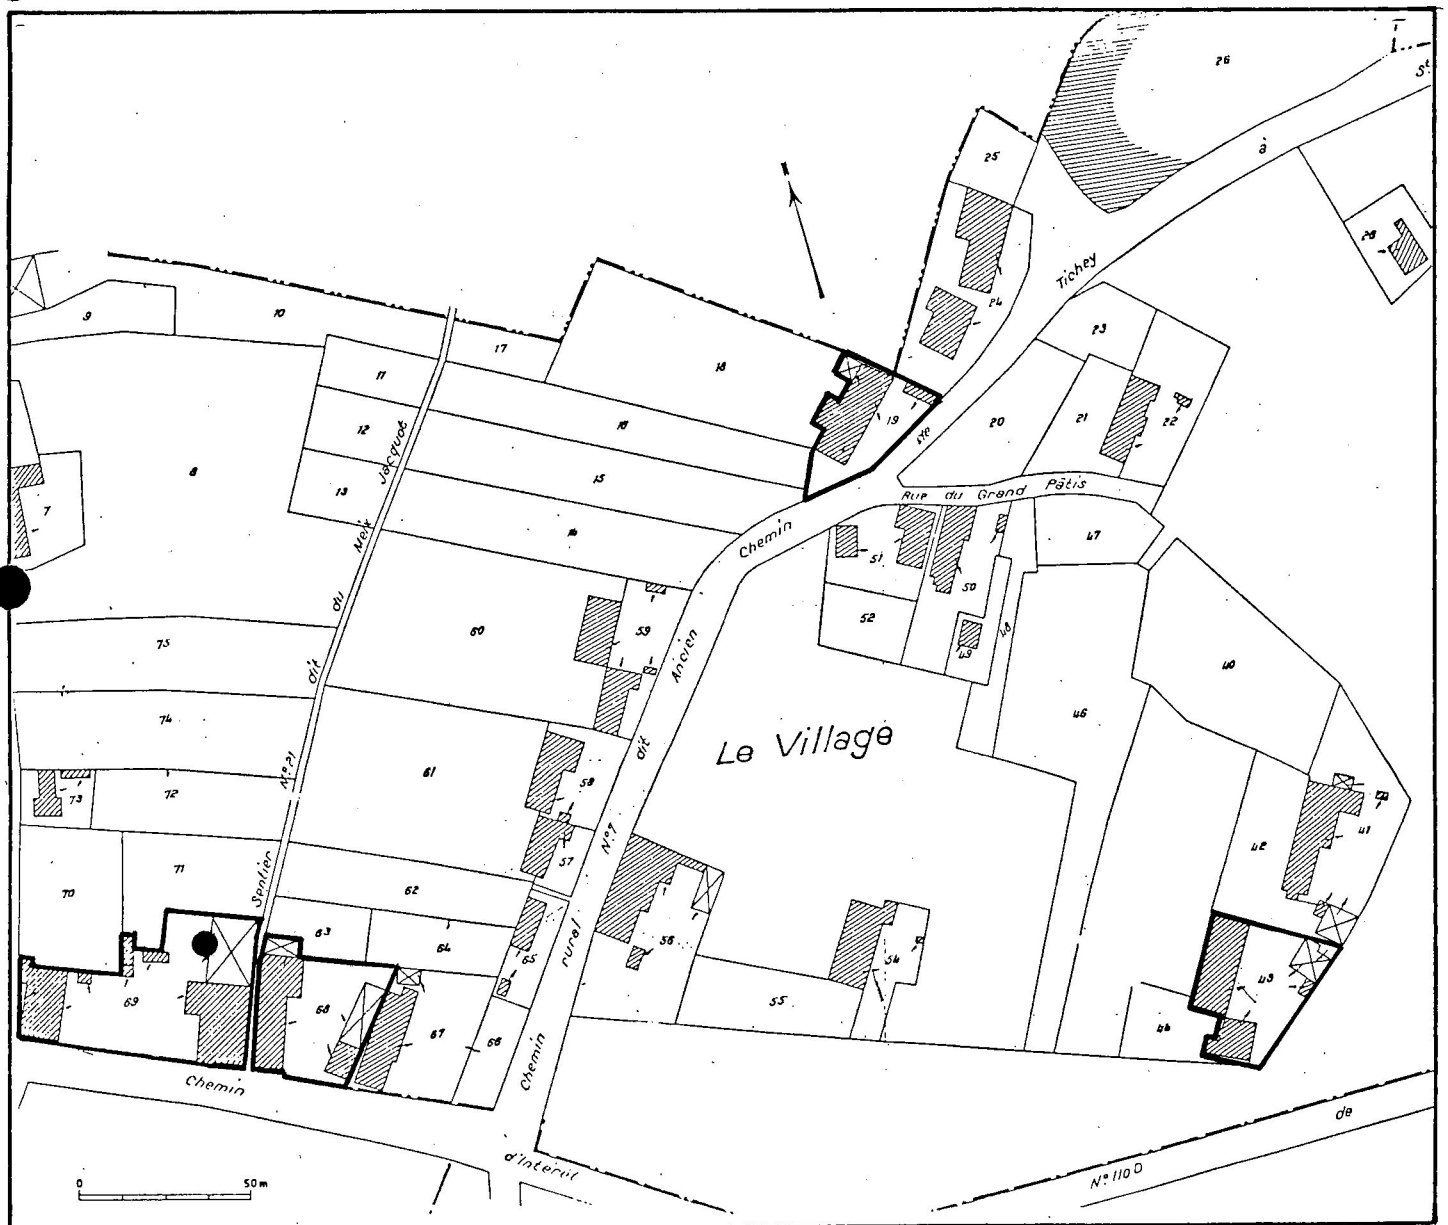
Pl. II Localisation des oeuvres repérées. Est du village.
Oeuvre sélectionnée pointée.
Extrait du plan cadastral au 1:1250e, section B1, 1937

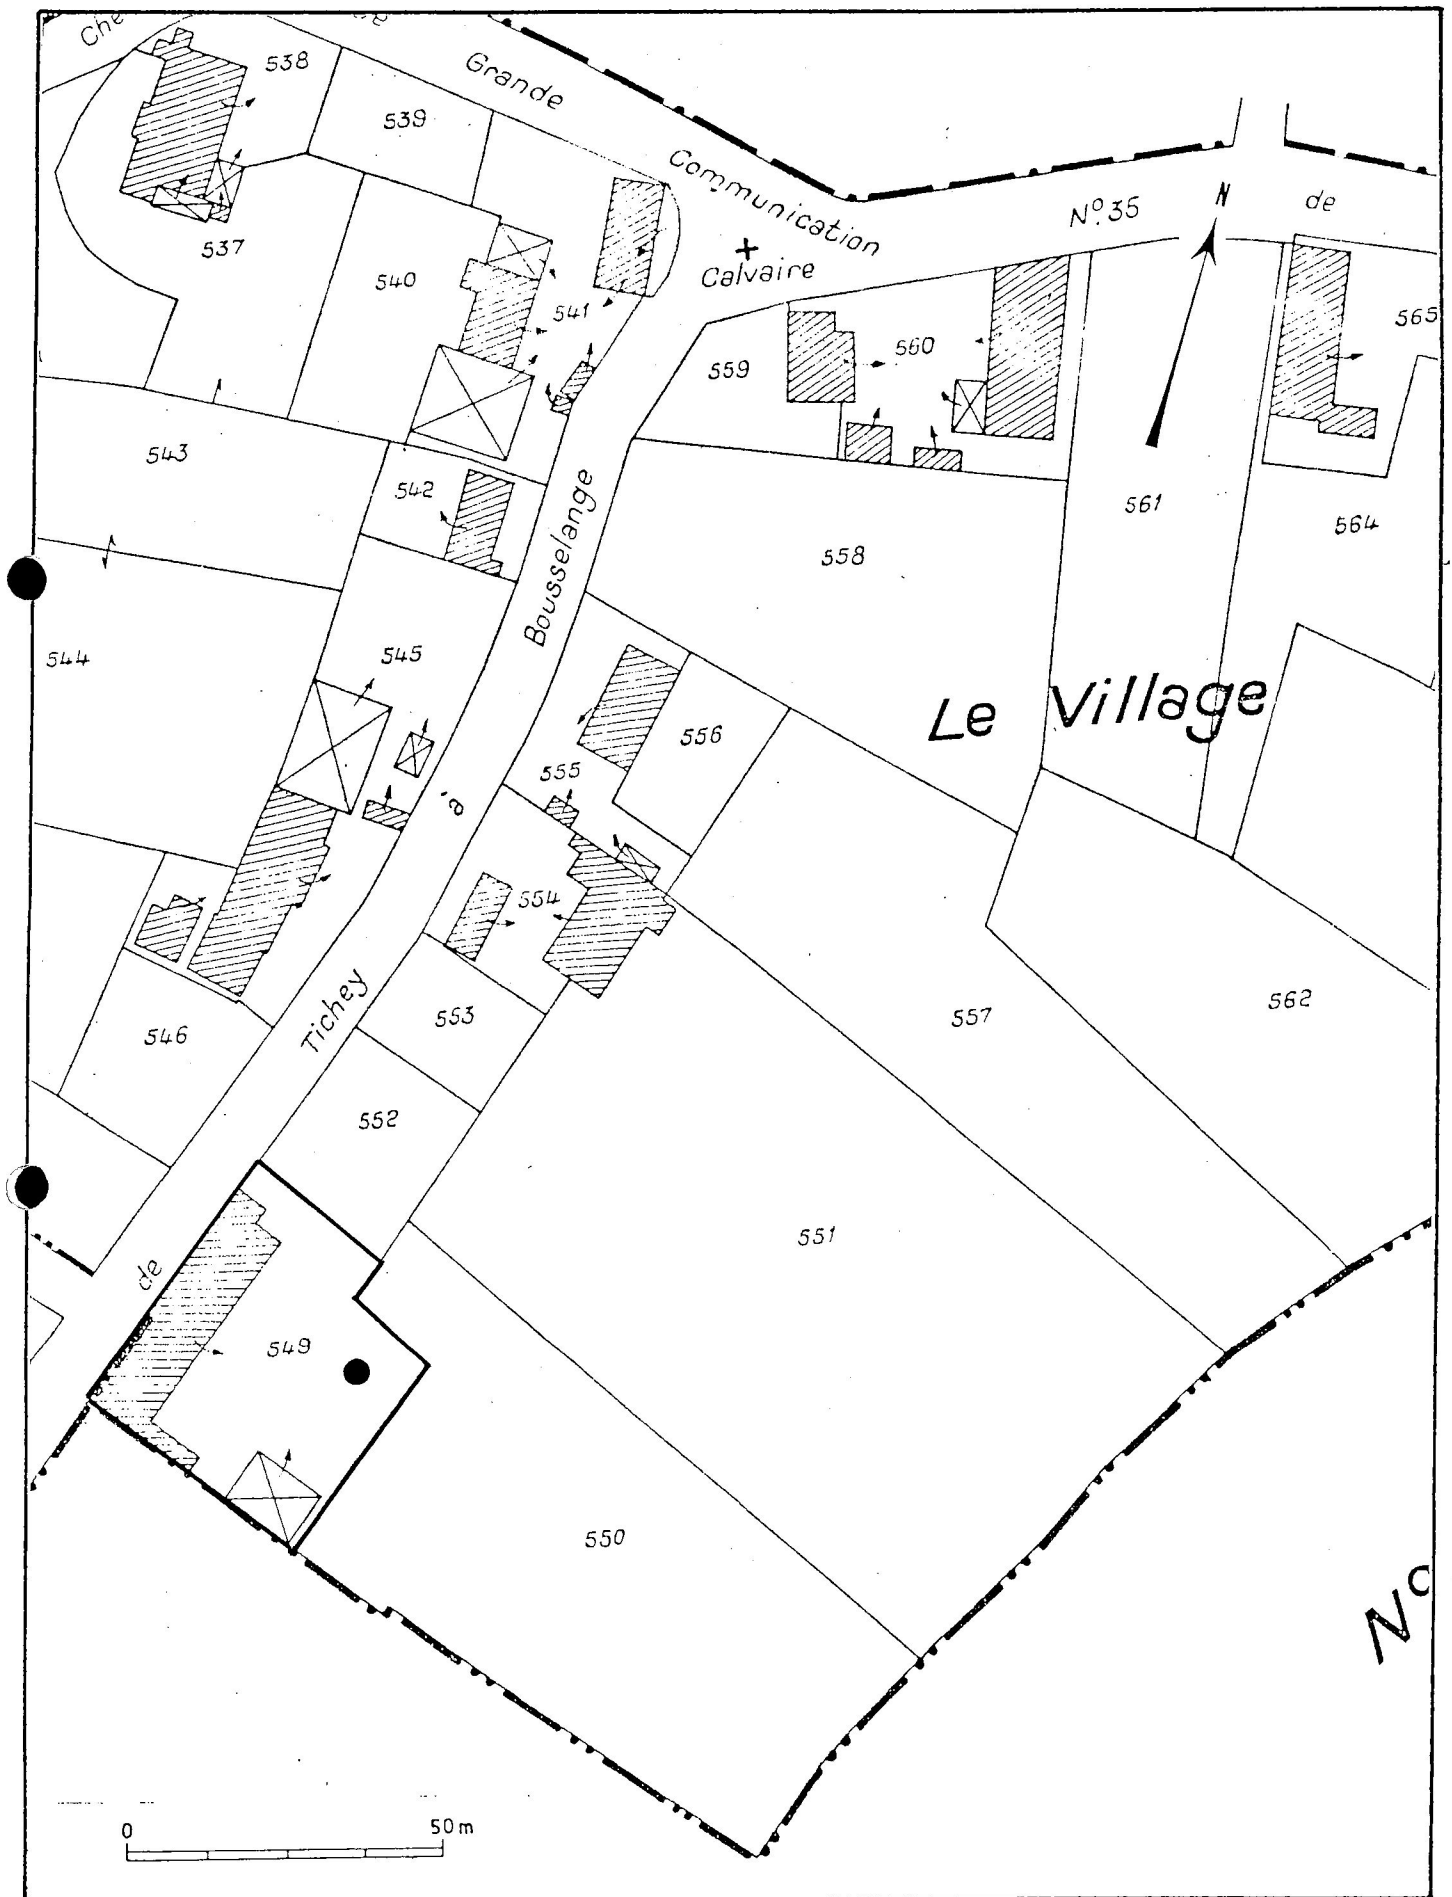
Pl. III Localisation des oeuvres repérées. Sud-Ouest du village.
 Oeuvre sélectionnée.
 Extrait du plan cadastral au 1:1250e, section C3, 1937.

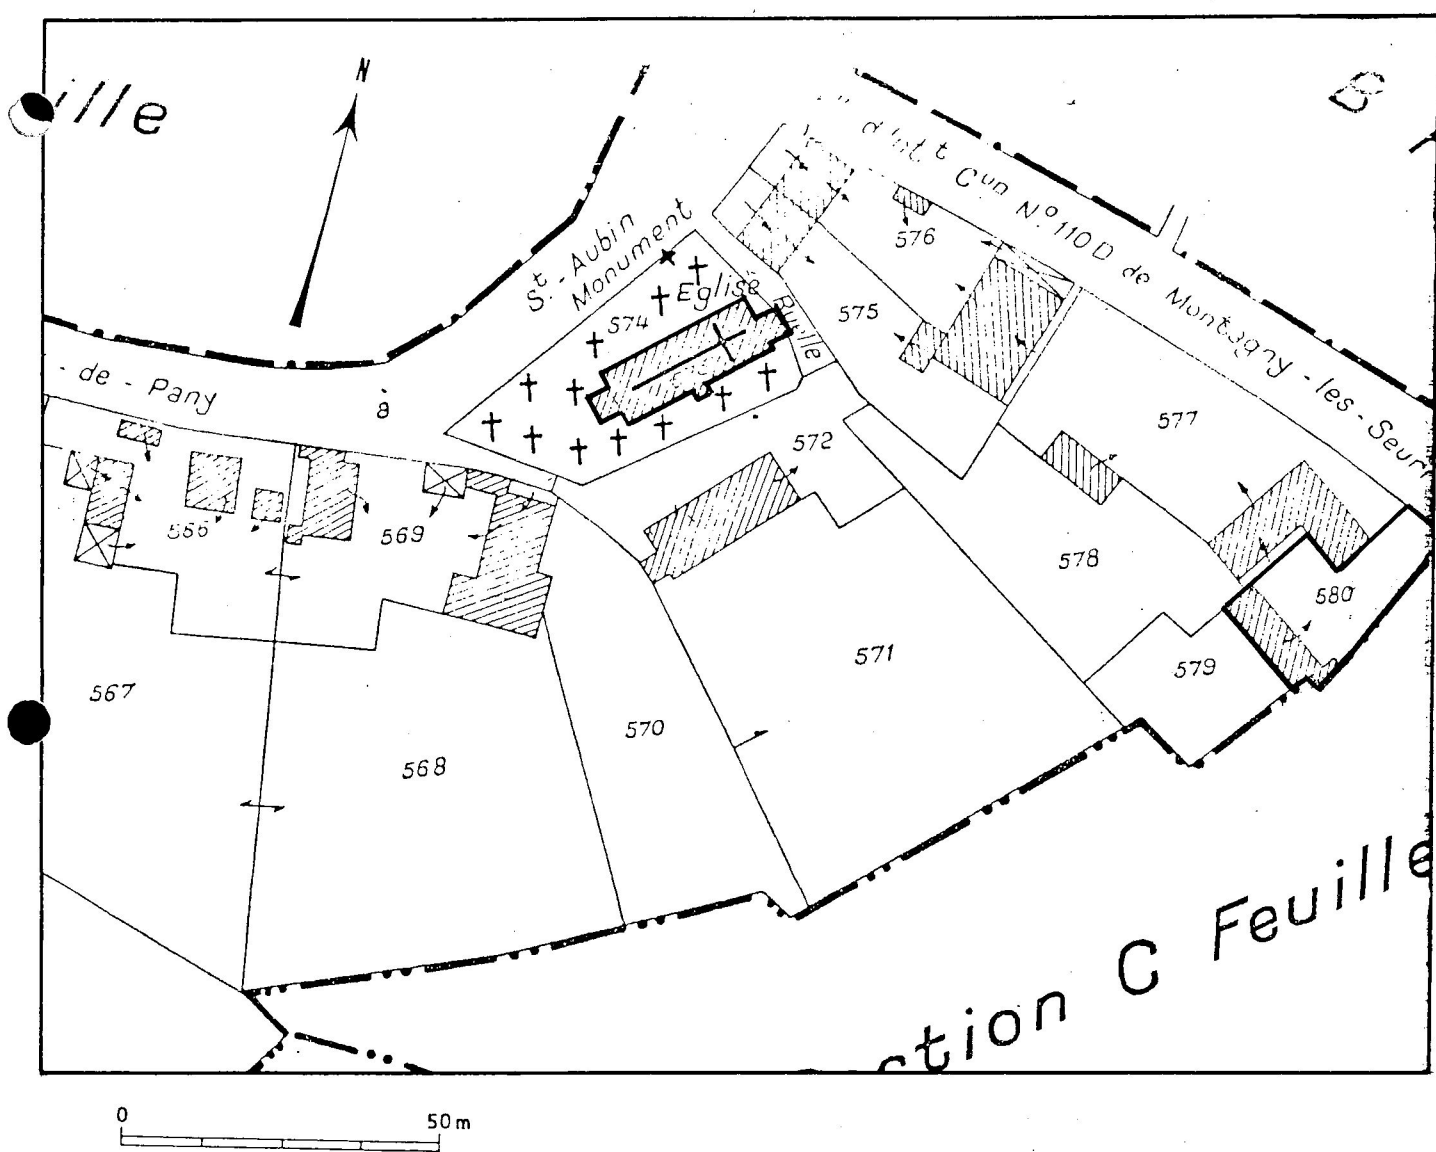
Pl. IV Localisation des oeuvres repérées. Sud du village
Extrait du plan cadastral au 1:1250e, section C3, 1937

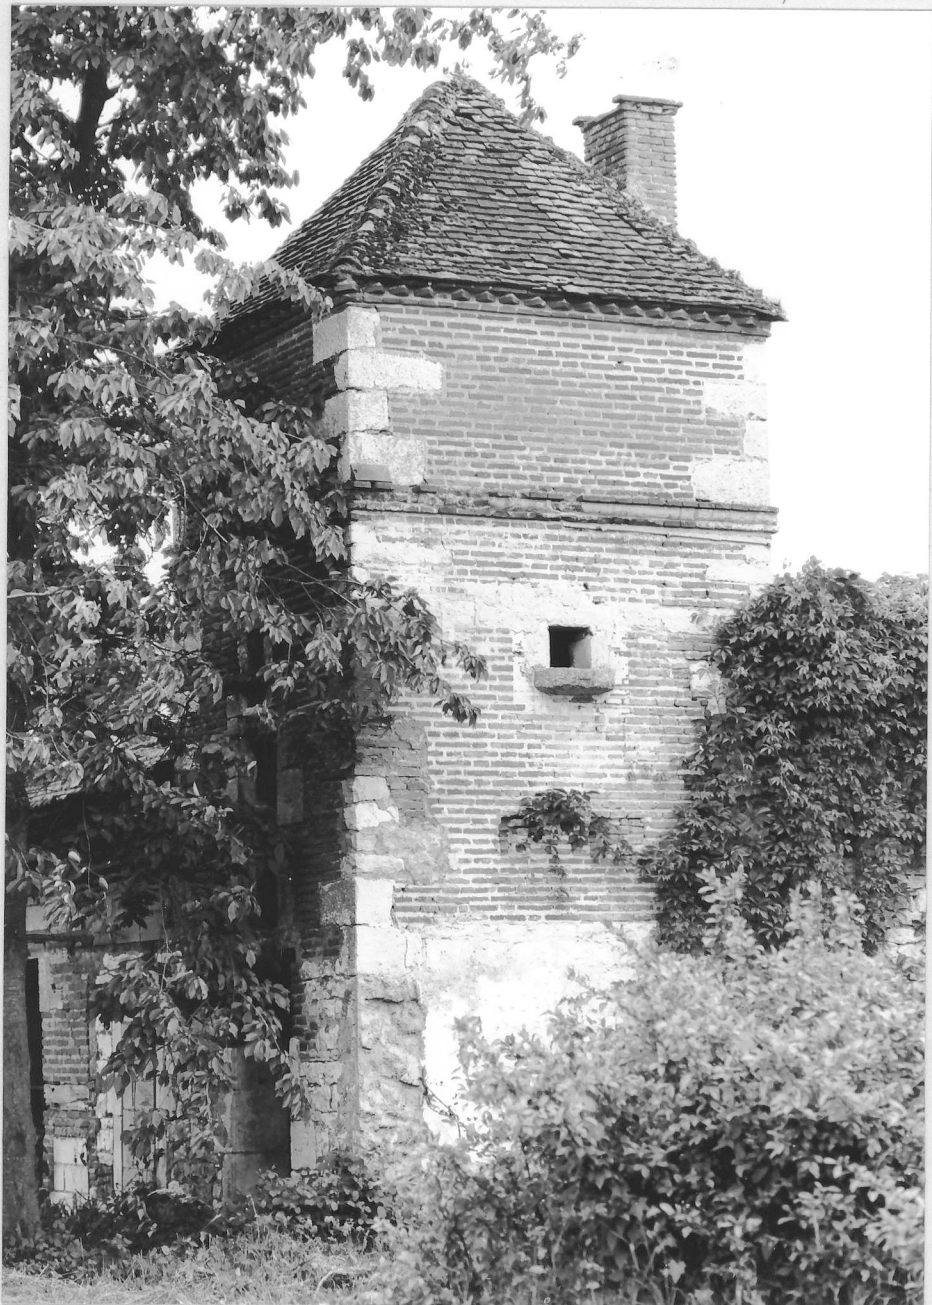
Cl. Inv. M. ROSSO
86.21.690 X

COLOMBIER (cadastre 1937, section A2,
parcelle 273)

village cartes	désigna- tion	cadastre	photos	matériaux	structure	observations
Village	ferme	sect. A2 270 - 273	x	Pan de bois, brique, enduit. tuiles plates (colombier)	A1	Logis et dépendances sous le même toit. Encadrements du logis en pierre de taille ; feuillures. Croupe gauche. Colombier (p. 273), 3 niveaux : 1 : pierre, 2 et 3 : brique. Petite chambre à four au rez-de-chaussée. Nichoirs en brique. 3 ^{ie} niveau entre 2 corniches : Corniche inférieure : 3 rangs simples, corniche supérieure : 2 ^{ie} rang en "dents de scie". Colombier antérieur au cadastre ancien.
	ferme	274		Enduit	A(+ 1)	Logis et dépendances sous le même toit. Logis remanié. Linteaux délardés au rez-de-chaussée. Corniche régnante : 2 ^{ie} rang en "dents de scie". Dépendances : grange entre 1 étable et 1 écurie. Auvent sur aiselières. Linteaux délardés. Ban de pierre devant le logis.
	ferme	287	x	Pierre (soubassement) Brique Tuiles plates.	A1	Cave, voûtée en brique. Antérieure au cadastre ancien. Tous les linteaux sont délardés. Fenêtre d'imposte. 3 lucarnes en façade antérieure sur rue. Croupes. } Façade postérieure sur jardin : four à pain sous appentis. Escalier en bois au mur pignon droit, tournant sur plan carré. Souillarde (?) à gauche de l'escalier. Intérieur : carreaux Double en profondeur. Chambre avec cheminée XVIII ^e en marbre : palme au centre.
