Localisation : 71 Référence : IA71000299
Aire d'étude : Verdun-sur-le-Doubs
Commune : Verdun-sur-le-Doubs
Titre courant : **maisons ; fermes**
Dénomination : maisons , fermes

Dossier d'inventaire topographique établi en 1986, 2001 par Olivereau Christian ; Lauvergeon Bernard ;
Fromaget Brigitte

MAISONS-FERMES

L'ensemble du repéré qui s'élève à 154 édifices se divise très inégalement entre 150 maisons et 4 fermes. Il s'agit donc d'une architecture essentiellement urbaine.

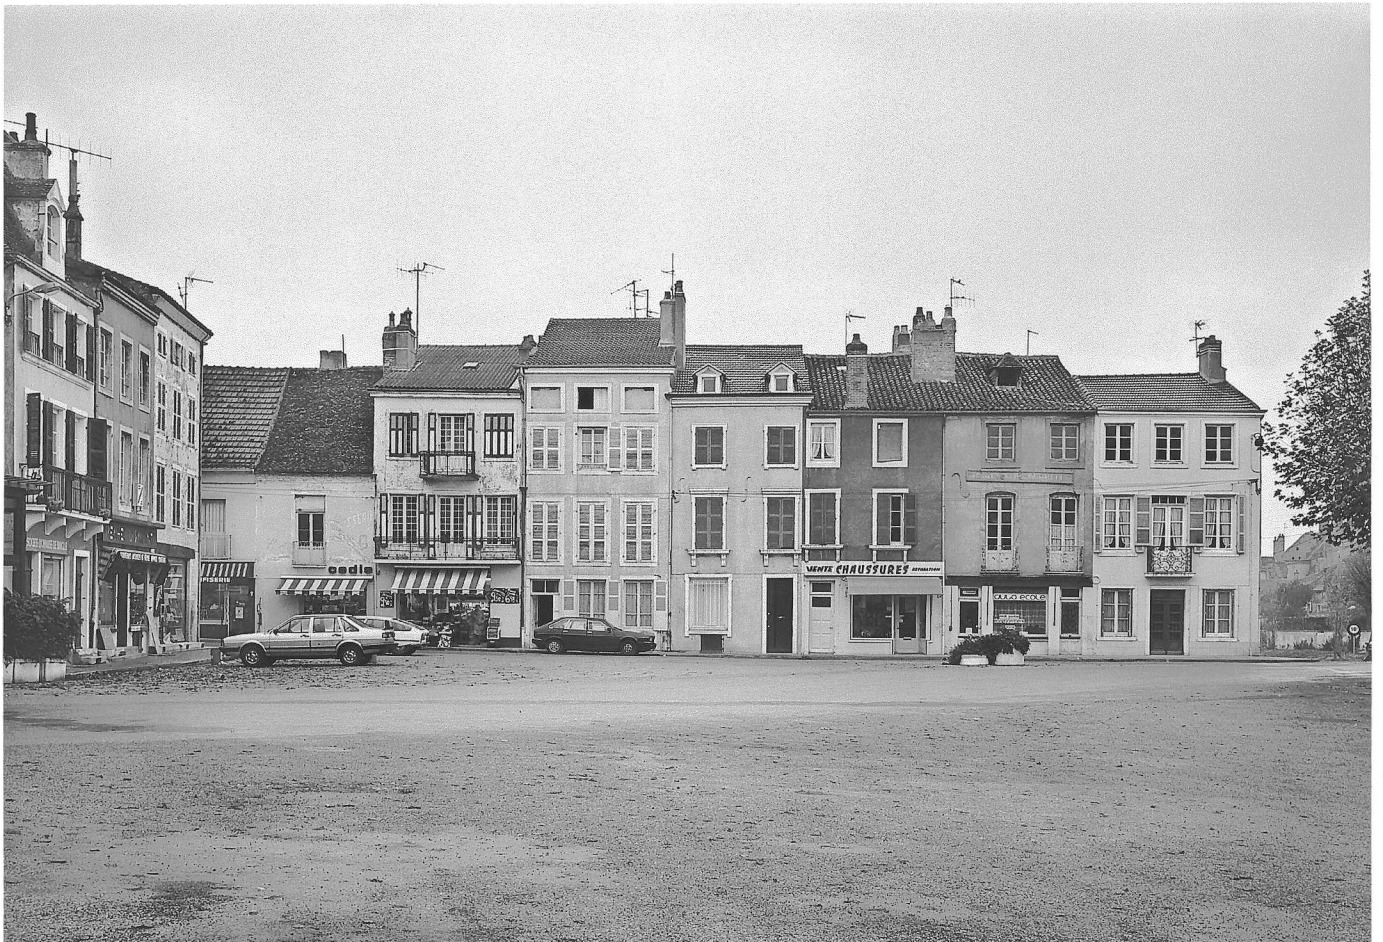
86 71 0362 V
86 71 0423 VE
86 71 0424 VA

Alignement.

Afin de conserver l'unité des zones commerçantes, le recensement a porté sur plusieurs alignements. Ce type d'analyse se justifiant surtout dans le coeur du bourg Saint-Jean qui représente un ensemble architectural homogène, à caractère répétitif (fig. 5 à 9).

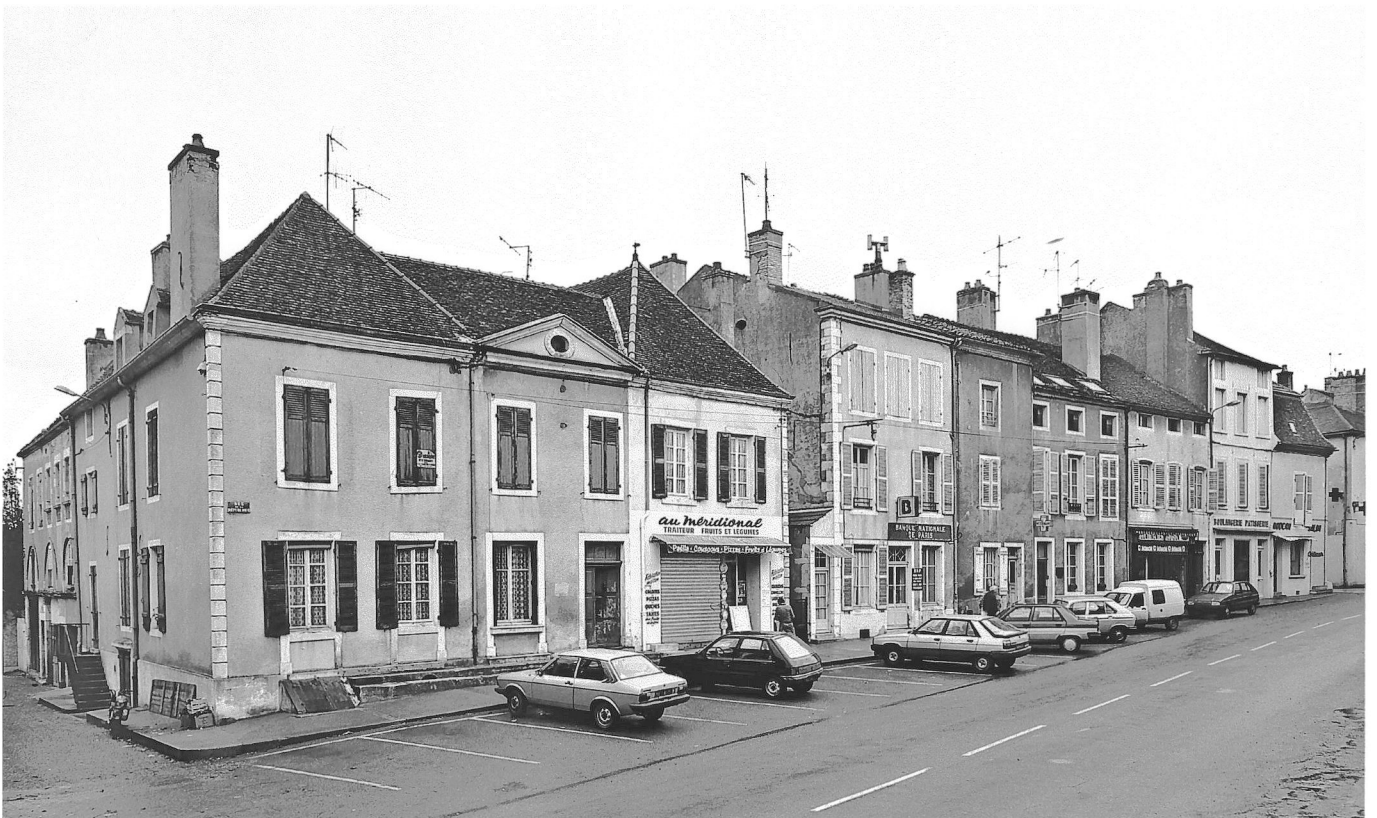
86 71 0349 V

Alignement.

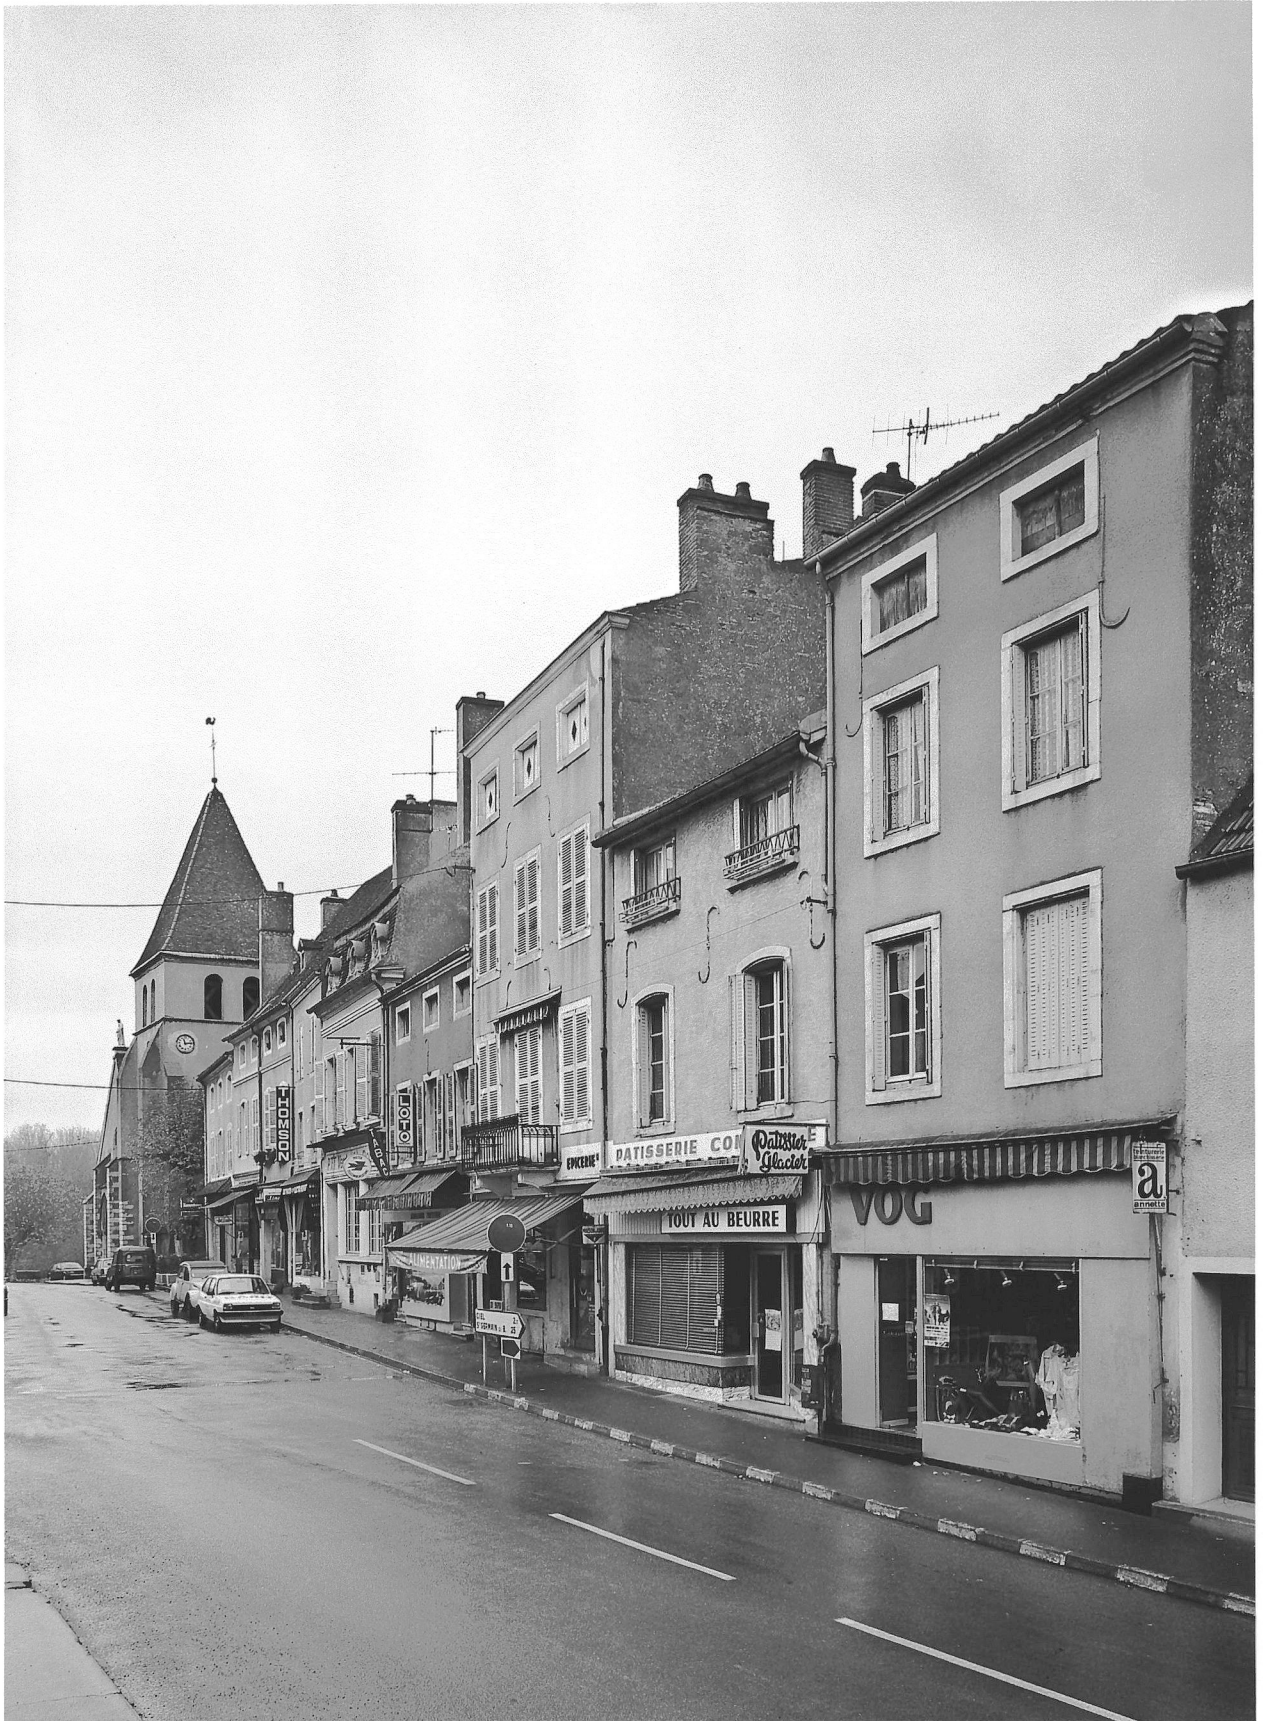
86 71 0345 V

Alignement de 9 maisons.

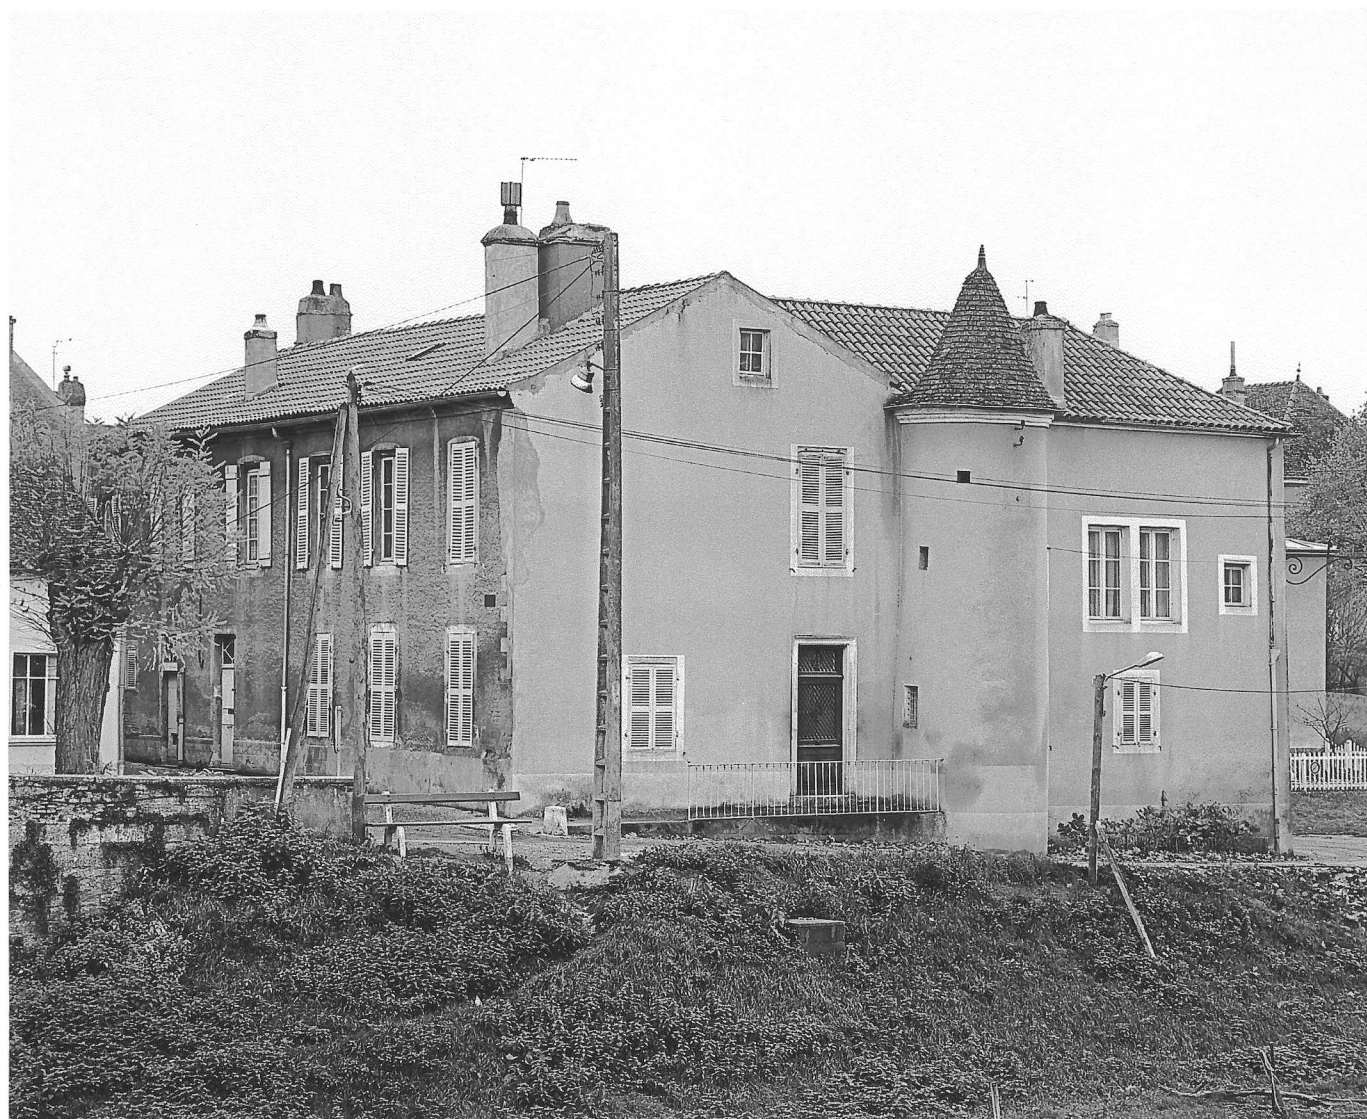
86 71 0364 X

Maison (1977 AD 114).
