Localisation : 71  
Aire d'étude : Verdun-sur-le-Doubs  
Commune : Clux  
Adresse : R.D.503  
Titre courant : ferme  
Dénomination : ferme

Référence : IA71000317

Dossier d'inventaire topographique établi en 2001, 2002 par Fromaget Brigitte

FERME (parcelle 454)  
R.D. 503, Voie Romaine

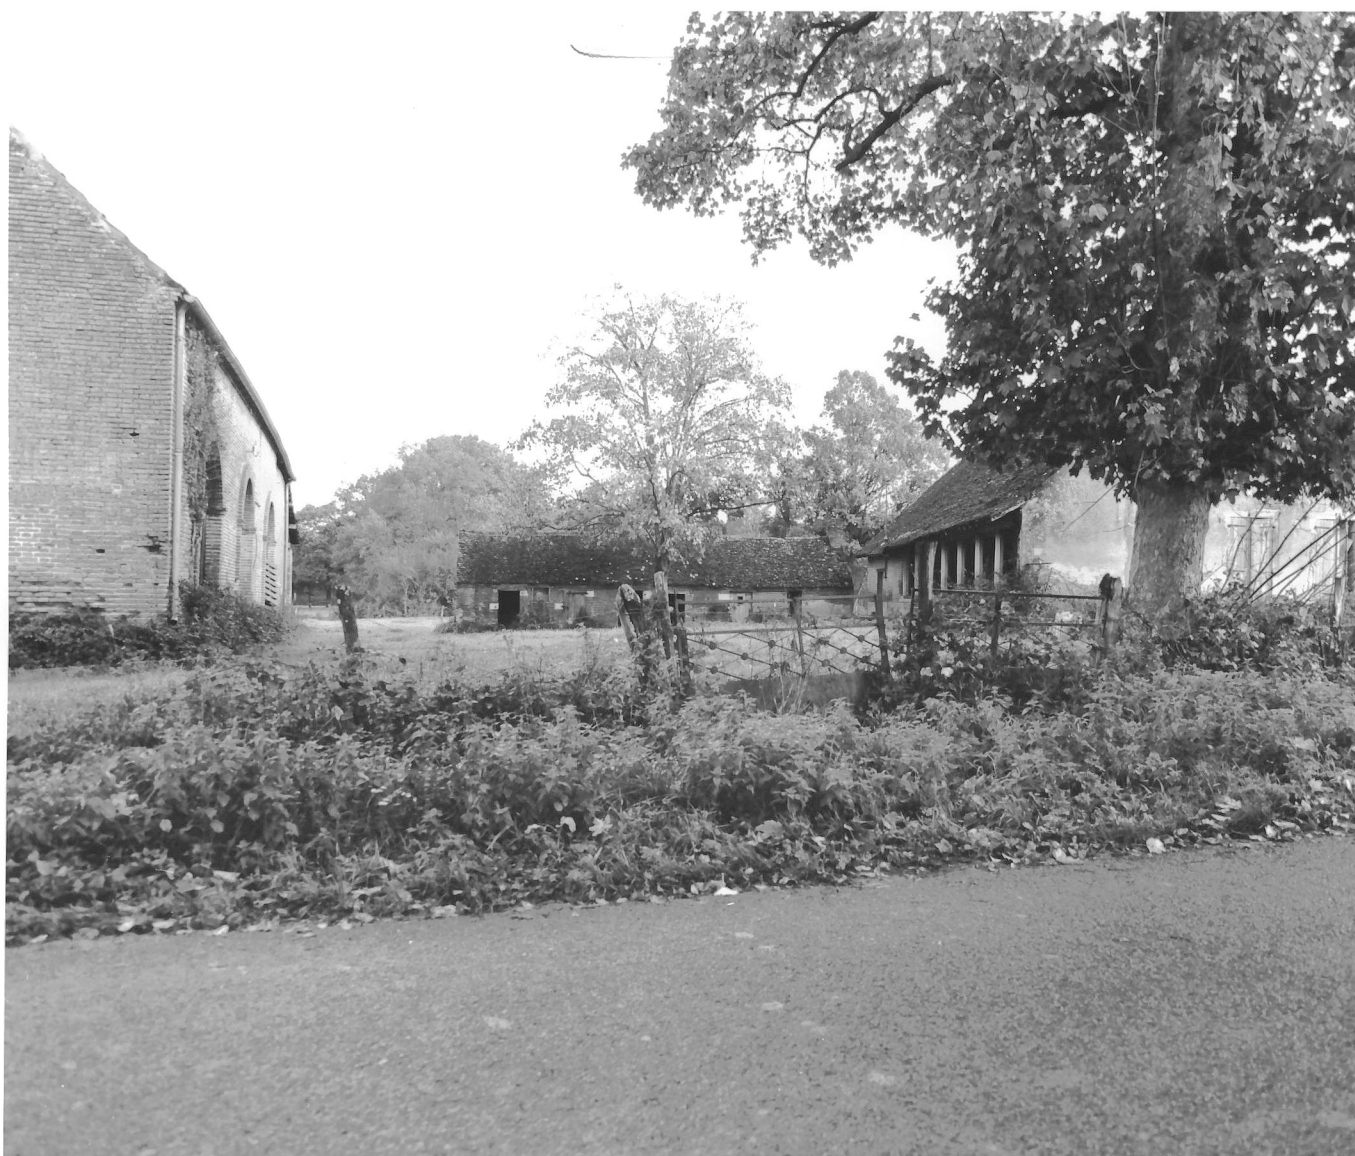
01 71 1337 X

Fig. 01 Vue d'ensemble.

Ferme dont les trois bâtiment bordent une cour ouvrant sur la route. A droite la maison d'habitation, couverte d'un toit à demi-croupes, comprend le logis et les dépendances domestiques au rez-de-chaussée et un vaste grenier dans le comble ; en façade, une galerie à piliers octogonaux en pierre de taille abrite, à gauche, l'escalier en bois d'accès au grenier. Le comble est éclairé par deux petites lucarnes sur le versant postérieur du toit et des oculi dans les murs-pignons. La maison est en brique enduite, l'encadrement d'un certain nombre de ses ouvertures est en pierre de taille. Le grand bâtiment de dépendances qui lui fait face ouvre sur la cour par trois portes charretières en plein-cintre ; il est bâti en brique apparente et couvert en tuile mécanique. L'élévation postérieure a été refaite en aggloméré. Au fond de la cour un petit bâtiment bas et allongé abritait le poulailler et la porcherie.

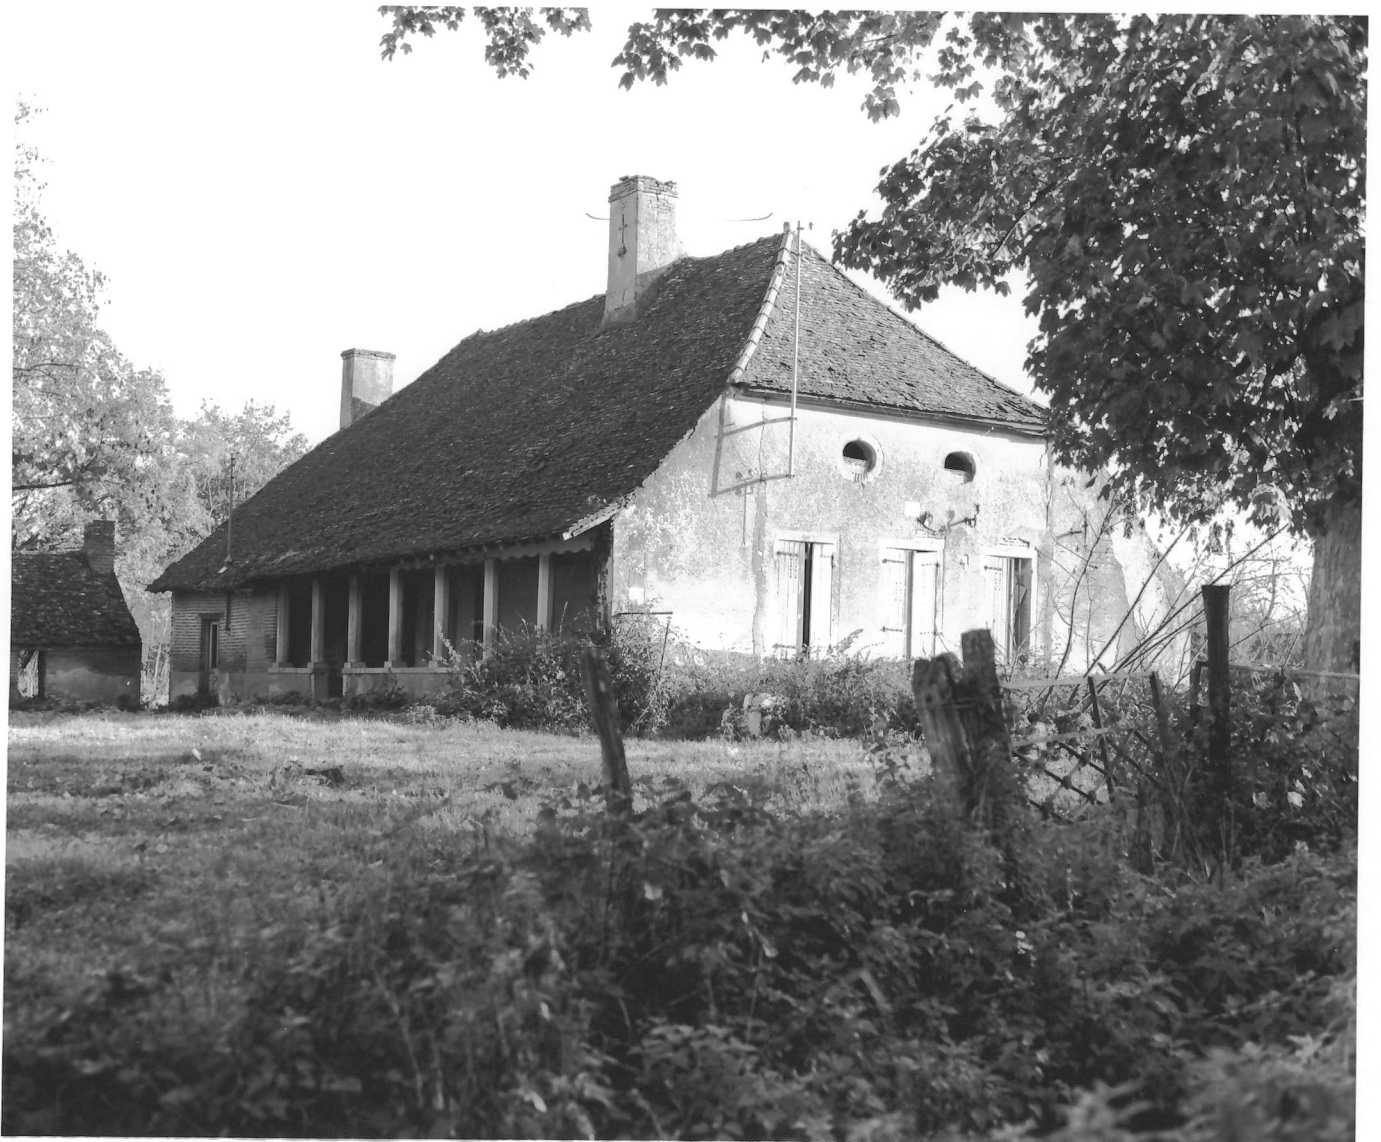
01 71 1334 X  
01 71 1335 ZA

Fig. 02 Logis : façade et élévation droite.

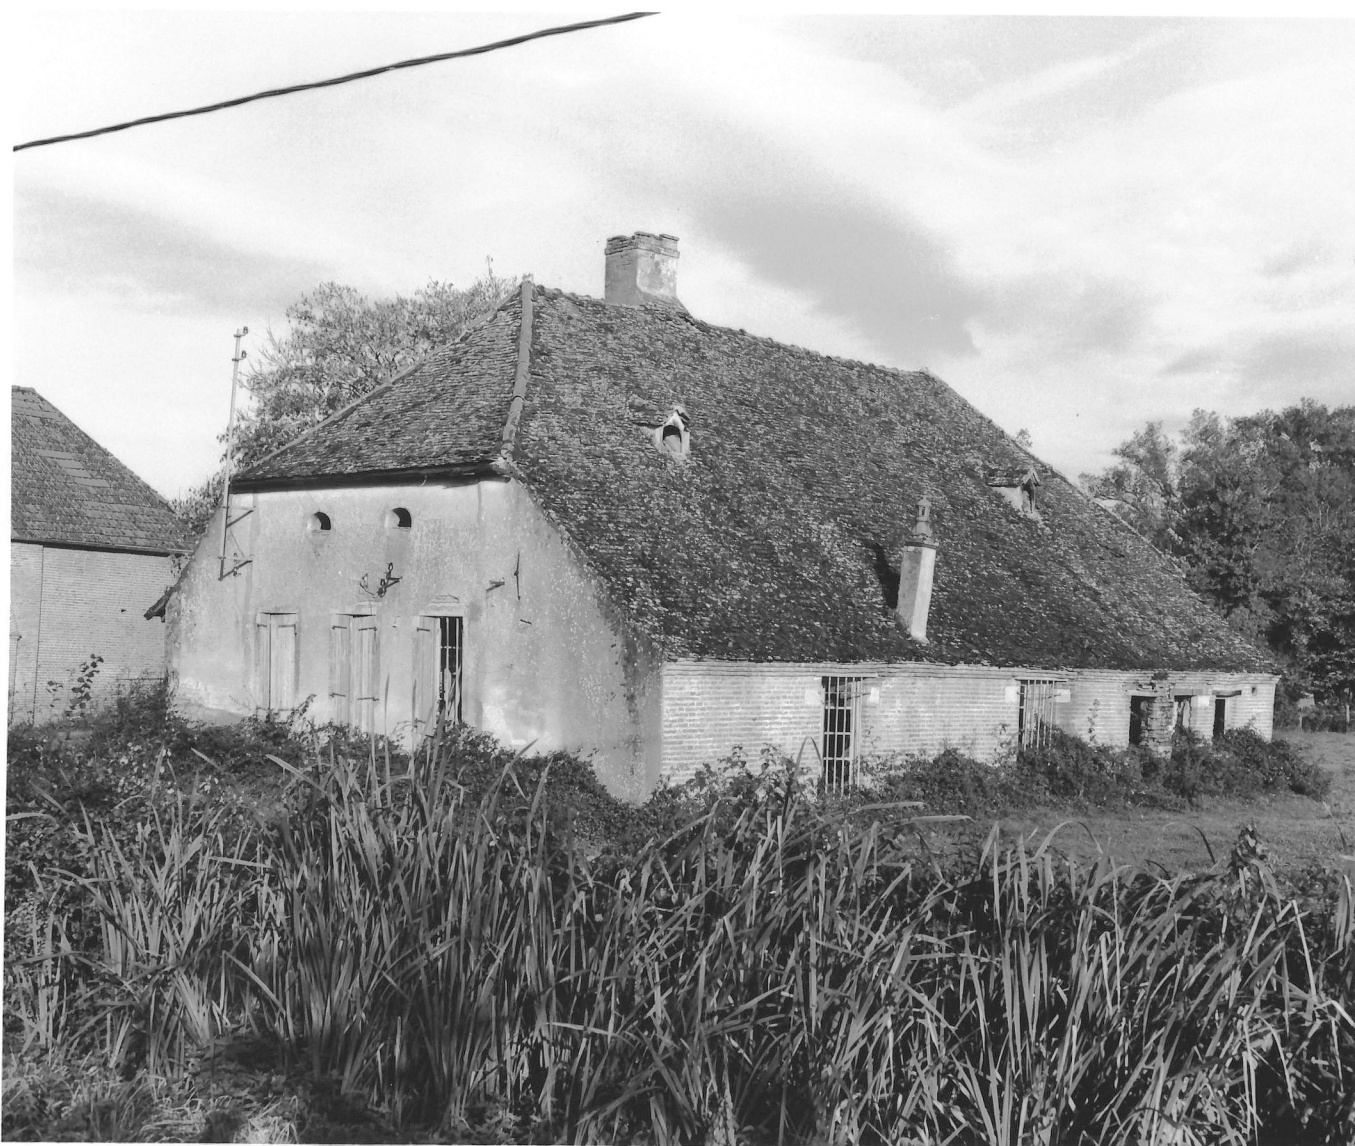
01 71 1336 X

Fig. 03 Logis : élévations droite et postérieure.

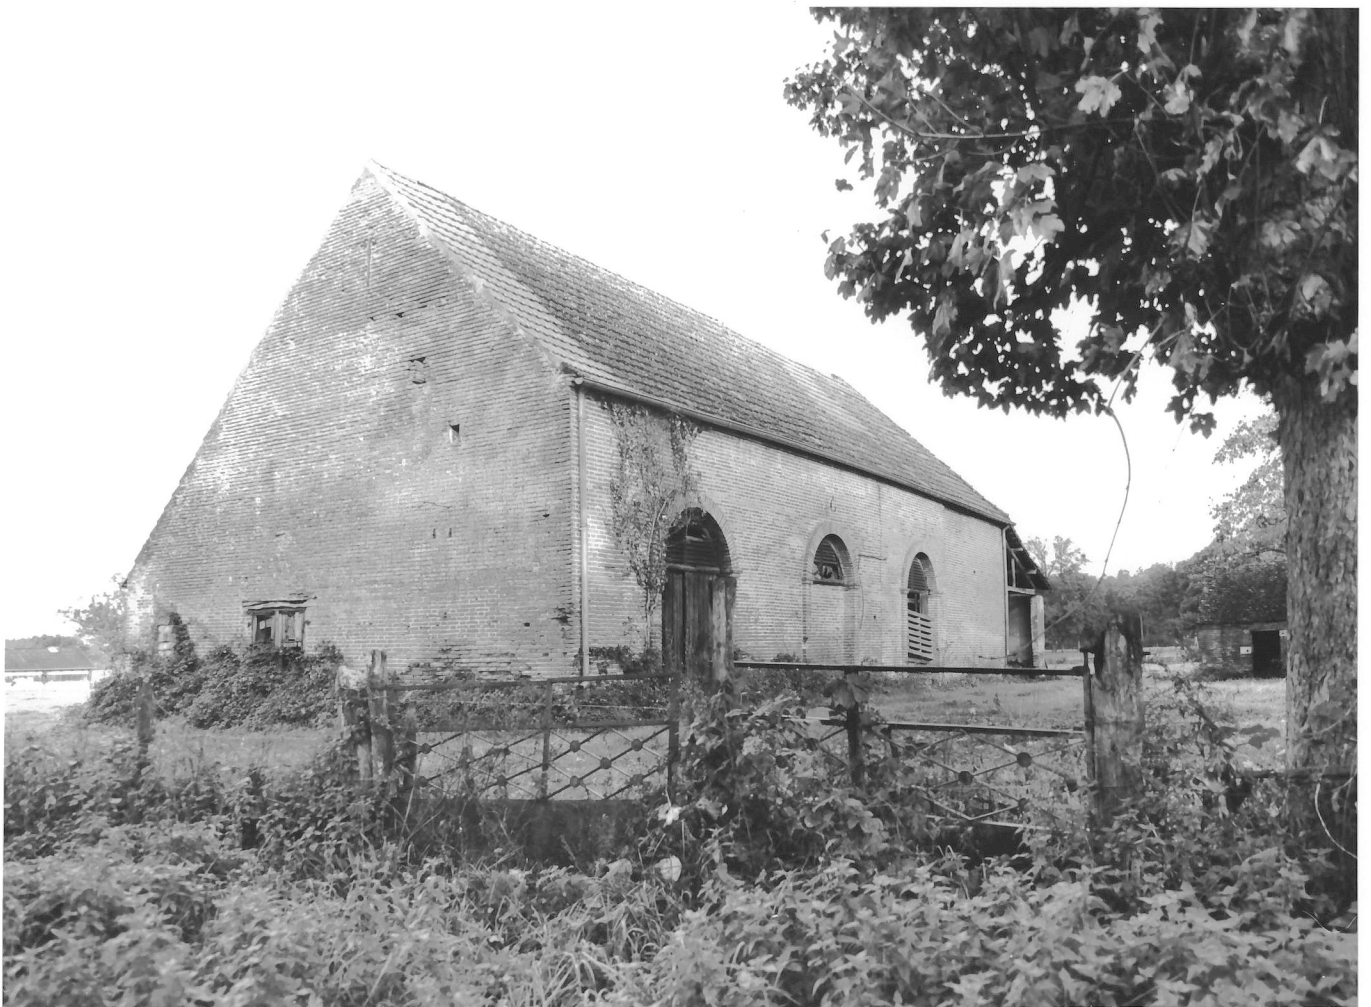
01 71 1338 X  
01 71 1339 ZA

Fig. 04 Grand bâtiment de dépendances.

Commentaire : La maison et le petit bâtiment du fond de la cour datent probablement du 18e siècle ; le grand bâtiment de dépendances situé en face de l'habitation pourrait être une construction du début du 19e siècle.
