Localisation : 71
Aire d'étude : Verdun-sur-le-Doubs
Commune : Palleau
Adresse : C.D. 171 2e ferme
Titre courant : **ferme**
Dénomination : ferme

Référence : IA71000340

FERME

FERME (cad. 1978 AC 99)

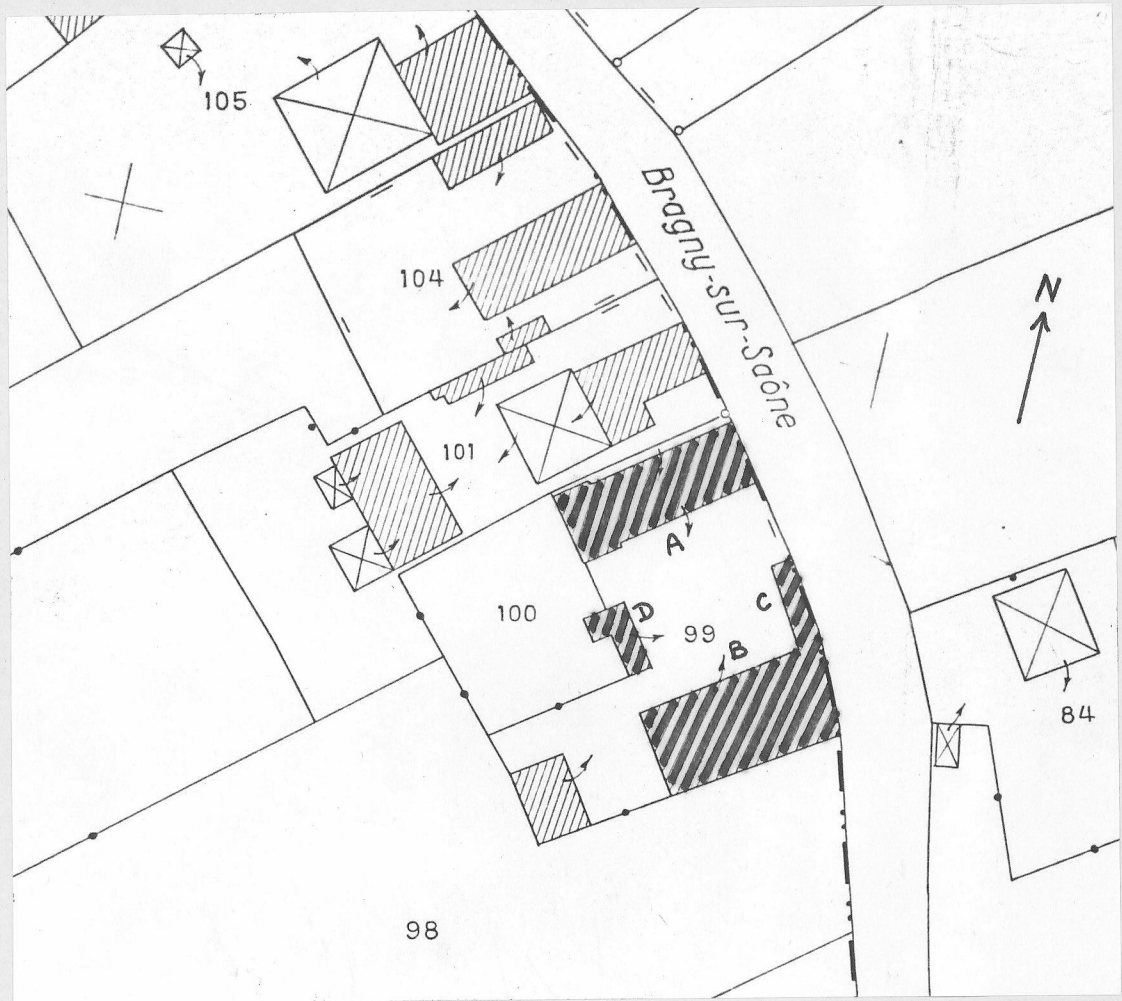
FERME
(cadastre 1978 AC 99)
Relevé du cadastre

- bâtiments d'habitation et de dépendances séparés, implantés sur les côtés d'une cour fermée en bordure de rue par un muret enduit.
- le bâtiment d'habitation (en A sur le relevé du cadastre) longeant le côté droit de la cour, de plan allongé, est composé d'un corps antérieur abritant 2 logis sous le même toit et d'un corps postérieur qui comporte un logis, flanqué à gauche d'un corps en appentis. L'ensemble du bâtiment est doublé à l'arrière par un corps en appentis de même longueur.

- à gauche de la cour et en face du logis le bâtiment des dépendances (B) abrite sous le même toit une grange flanquée d'une étable à gauche ; un corps en appentis pourvu d'un fenil est adossé au mur-pignon droit, à l'alignement des murs de longs-pans (fig. 2).

- les porcheries (C), adossées à gauche du mur antérieur des dépendances, ainsi que la remise qui les flanque à gauche, sont situés à l'alignement du mur de clôture et du mur-pignon sur rue des dépendances.

- une chambre à four flanquée d'une petite remise à gauche est isolée au fond de la cour (D).

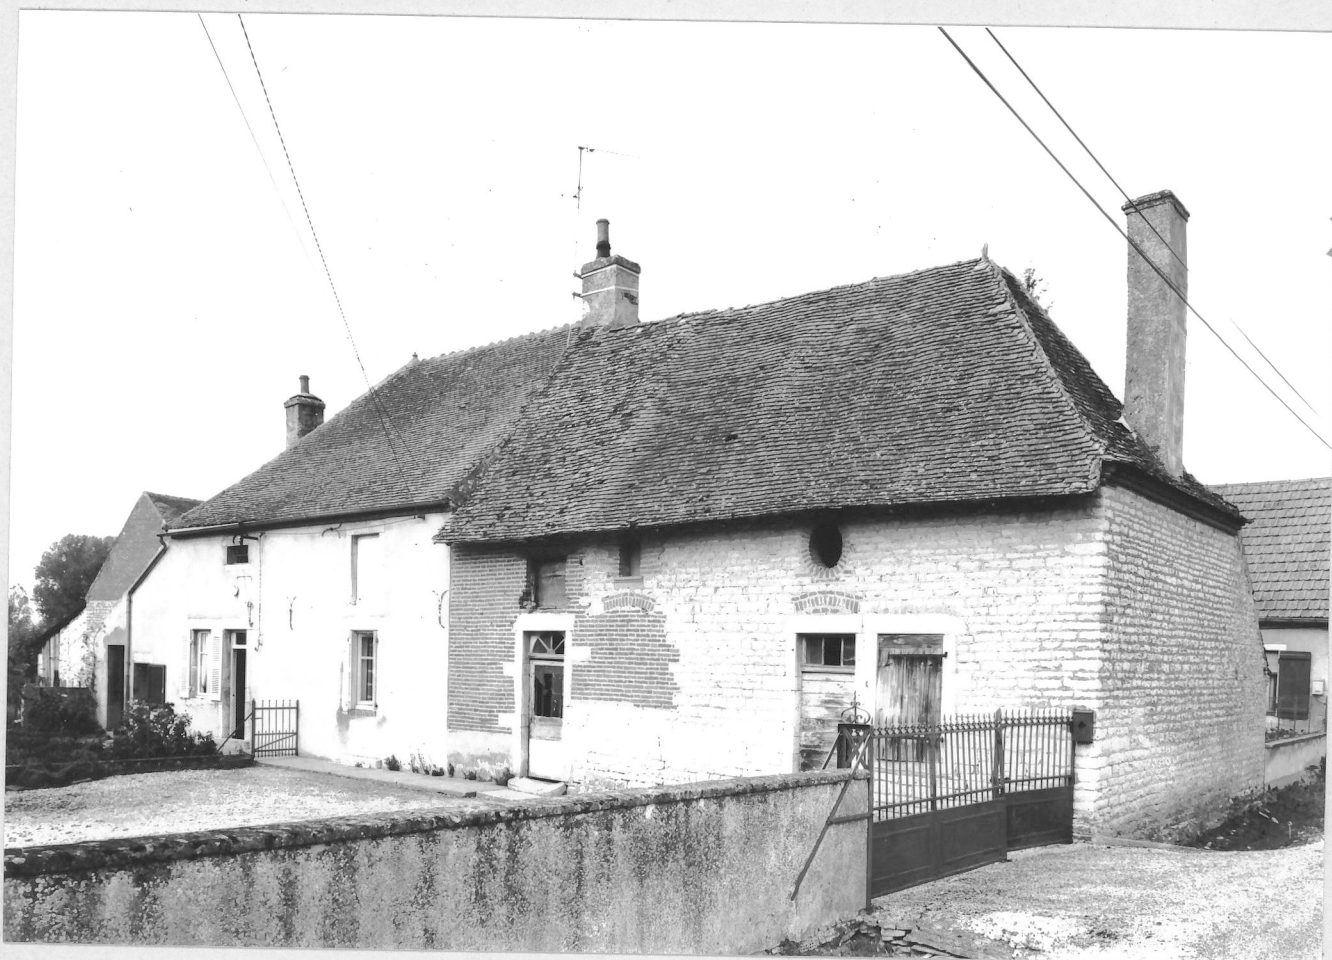
fig. 1.

- gros-oeuvre :
 - . pierre calcaire en moellons équarris, joints pleins (corps antérieur du bâtiment d'habitation, cf. fig. 1 ; porcheries ; chaînes

- d'angles du bâtiment des dépendances).
- . brique apparente (bâtiment des dépendances ; corps antérieur du bâtiment d'habitation, partie gauche de la façade sur cour, cf. fig. 1 ; four à pain).
 - . murs enduits (corps postérieur du bâtiment d'habitation).
 - . pierre de taille calcaire (encadrements des ouvertures).

- bâtiment d'habitation :
 - . portes du logis droit et gauche accostées d'une fenêtre ; une fenêtre murée au logis central ; arcs de décharge en brique (corps antérieur, cf. fig. 1).
 - . comble ajouré en façade par un oculus et 2 jours carrés à l'aplomb des ouvertures (corps antérieur), par une porte-haute et un jour oblong (corps postérieur).
 - . mur de petit-pan sur rue aveugle.
 - . auvent en façade (corps antérieur).
 - . corniche à 3 rangs de briques superposés en aplomb (mur de petit-pan sur rue).
- bâtiment des dépendances :
 - . porte charretière en renforcement.
 - . porte d'étable en arc segmentaire accostée d'une petite baie à gauche.
 - . chaînes d'angles en moellons de pierre calcaire.

Le bâtiment d'habitation, élévation
antérieure vue de trois-quarts droit

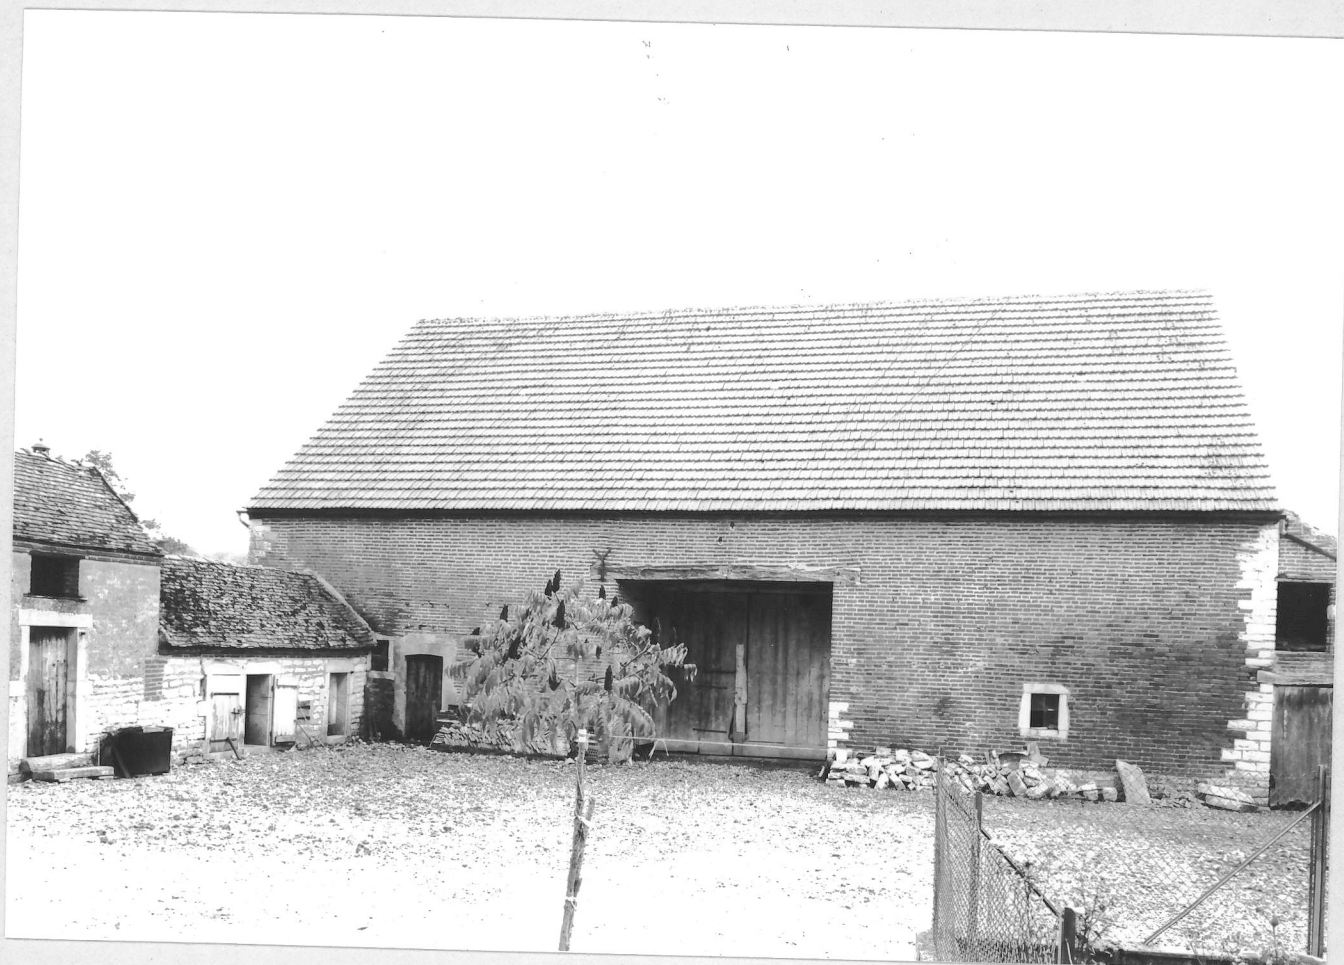
fig. 2.

longueur. En face, le bâtiment des dépendances est construit en brique apparente sur soubassement de moyen appareil calcaire également utilisé pour les chaînes d'angle, il est couvert d'un toit à longs pans en tuile mécanique ; sa porte charretière est en renforcement. Les porcheries et une petite remise, en retour d'équerre, sont à l'alignement sur rue du mur-pignon gauche des dépendances et du mur de clôture. Le fournil est isolé au fond de la cour.

FERME
(cadastre 1978 AC 99)
Le bâtiment des dépendances,
élévation antérieure
