Titre courant : **ferme des Bruchettes**
Dénomination : ferme
Appellation et titre : ferme des Bruchettes

Référence : IA71000343

Dossier d'inventaire topographique établi en 1986, 2002 par Olivereau Christian ; Fromaget Brigitte

Localisation : 71 - Palleau Réf. : IA71000343
Lieu-dit : Les Bruchettes
Adresse : V.C. 4
Titre courant : ferme des Bruchettes
Dénomination : ferme

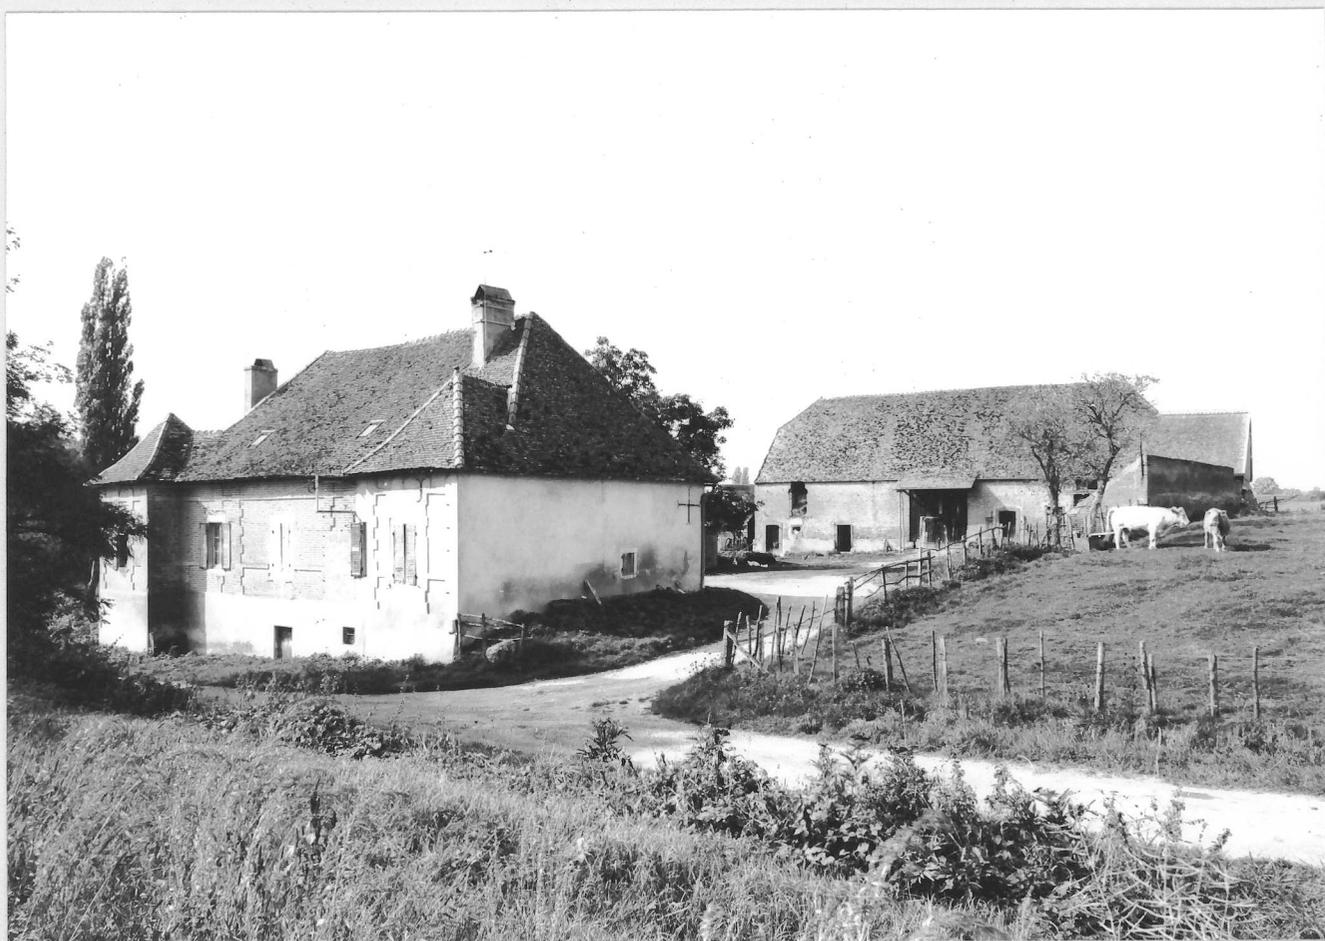
86.71.75 V
Cliché M. ROSSO

FERME (cadastre 1978,
section ZC, parcelle 69 a)
Vue d'ensemble prise du Sud-Est

Ferme composée de bâtiments séparés implantés sur les côtés d'une cour ouverte à laquelle on accède par un chemin de terre (fig. 1).

- * 2 jours carrés à encadrements de bois (comble en avancée).
- bâtiment des dépendances :
 - . façade antérieure (fig. 1) :
 - * porte-charretière protégée par un auvent

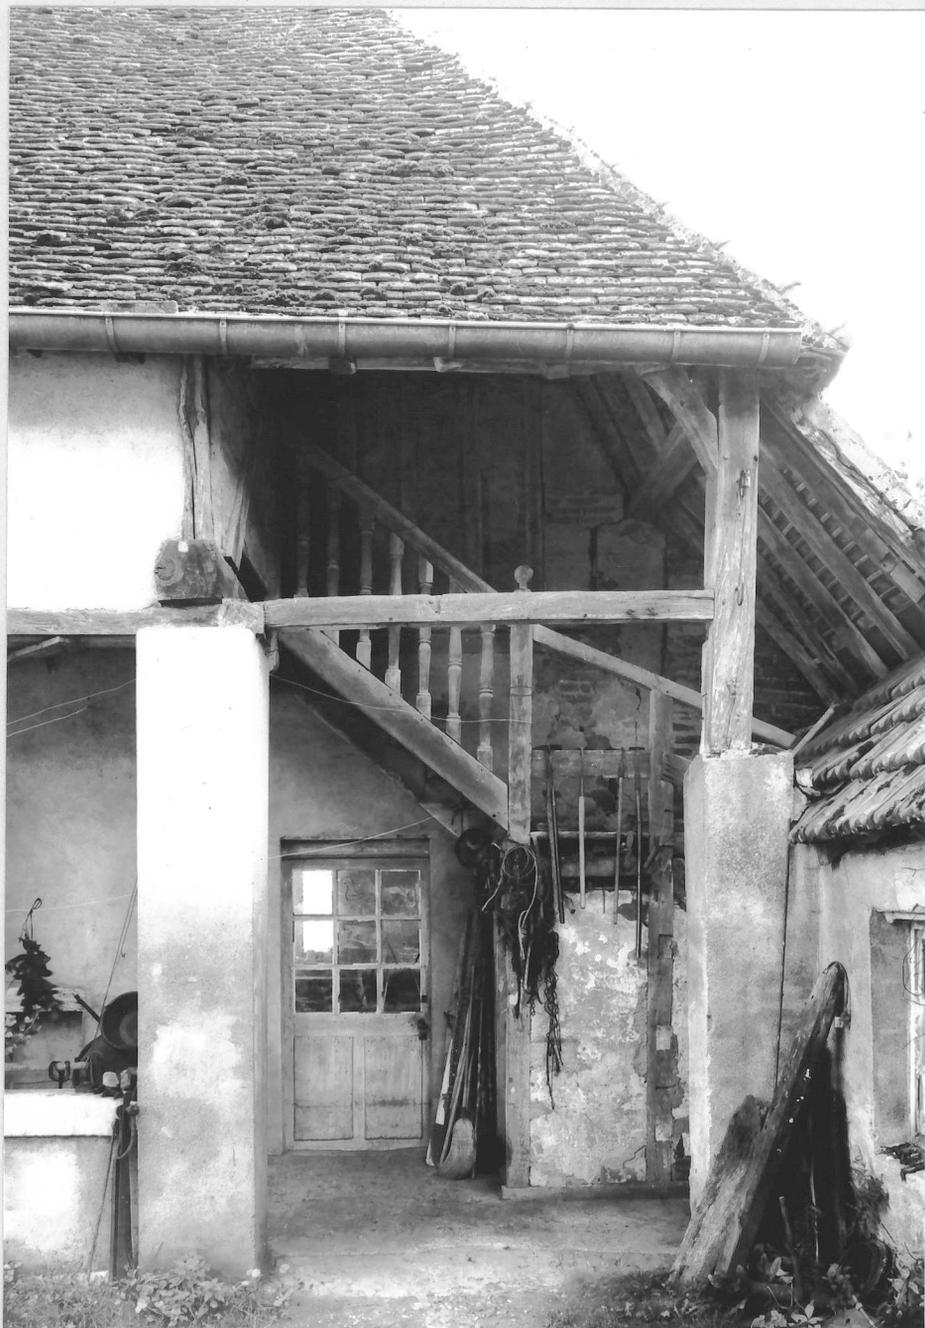
86.71.76 V
Cliché M. ROSSO

FERME (cadastre 1978,
section ZC, parcelle 69a)
Escalier en bois desservant le com-
ble en avancée, à droite de la façade
sur cour du logis.

La façade antérieure du logis, donnant sur la cour vis à vis des dépendances, est précédée d'une galerie sous comble (cf. Structure) ; elle est aussi flanquée, à droite, d'une remise en retour d'équerre sur la cour (fig. 2).

- * brique apparente (2/3 supérieurs du mur de long-pan sur rue)
- * murs enduits de ciment (1/3 inférieur du mur de long-pan sur rue ; corps en avancée ; murs de petit-pan ; murs de la façade sur cour)
- * pan-de-bois à hourdis de brique ; vestiges d'enduit (partie droite de la façade sur cour - cf. fig. 2 - ; comble - pan-de-bois, enduit de ciment -).
- * pierre de taille calcaire (encadrements des ouvertures de la façade sur rue)
- . bâtiment des dépendances :
 - * pierre calcaire en moellons équarris (soubassement)
 - * brique
- couverture :
 - Tuile plate.

- bâtiment d'habitation :
 - . toit à croupes (corps principal)
 - . toit à croupe antérieure ; noue (corps droit en avancée)
 - . toit en pavillon (corps gauche en avancée) ; le pan postérieur est prolongé par un appentis qui protège l'escalier menant au comble (fig. 2)
- bâtiment des dépendances :
Toit à demi-croupes.

- comble en avancée en façade desservi à l'angle postérieur droit par un escalier en bois, à repos, sous lequel a été ménagé un réduit (fig. 2). Un escalier symétrique, de même type, a été détruit à gauche.
- accès à l'étage de soubassement depuis la façade sur cour par 2 degrés droit en pierre.
