Localisation : 71
Aire d'étude : Verdun-sur-le-Doubs
Commune : Gergy
Adresse : 2e ferme rue des Huiliers
Titre courant : **ferme**
Dénomination : ferme

Référence : IA71000361

Dossier d'inventaire topographique établi en 1986, 2002 par Olivereau Christian ; Fromaget Brigitte

FERME (cad. 1978, E1, 187 à 189, 197, 198)

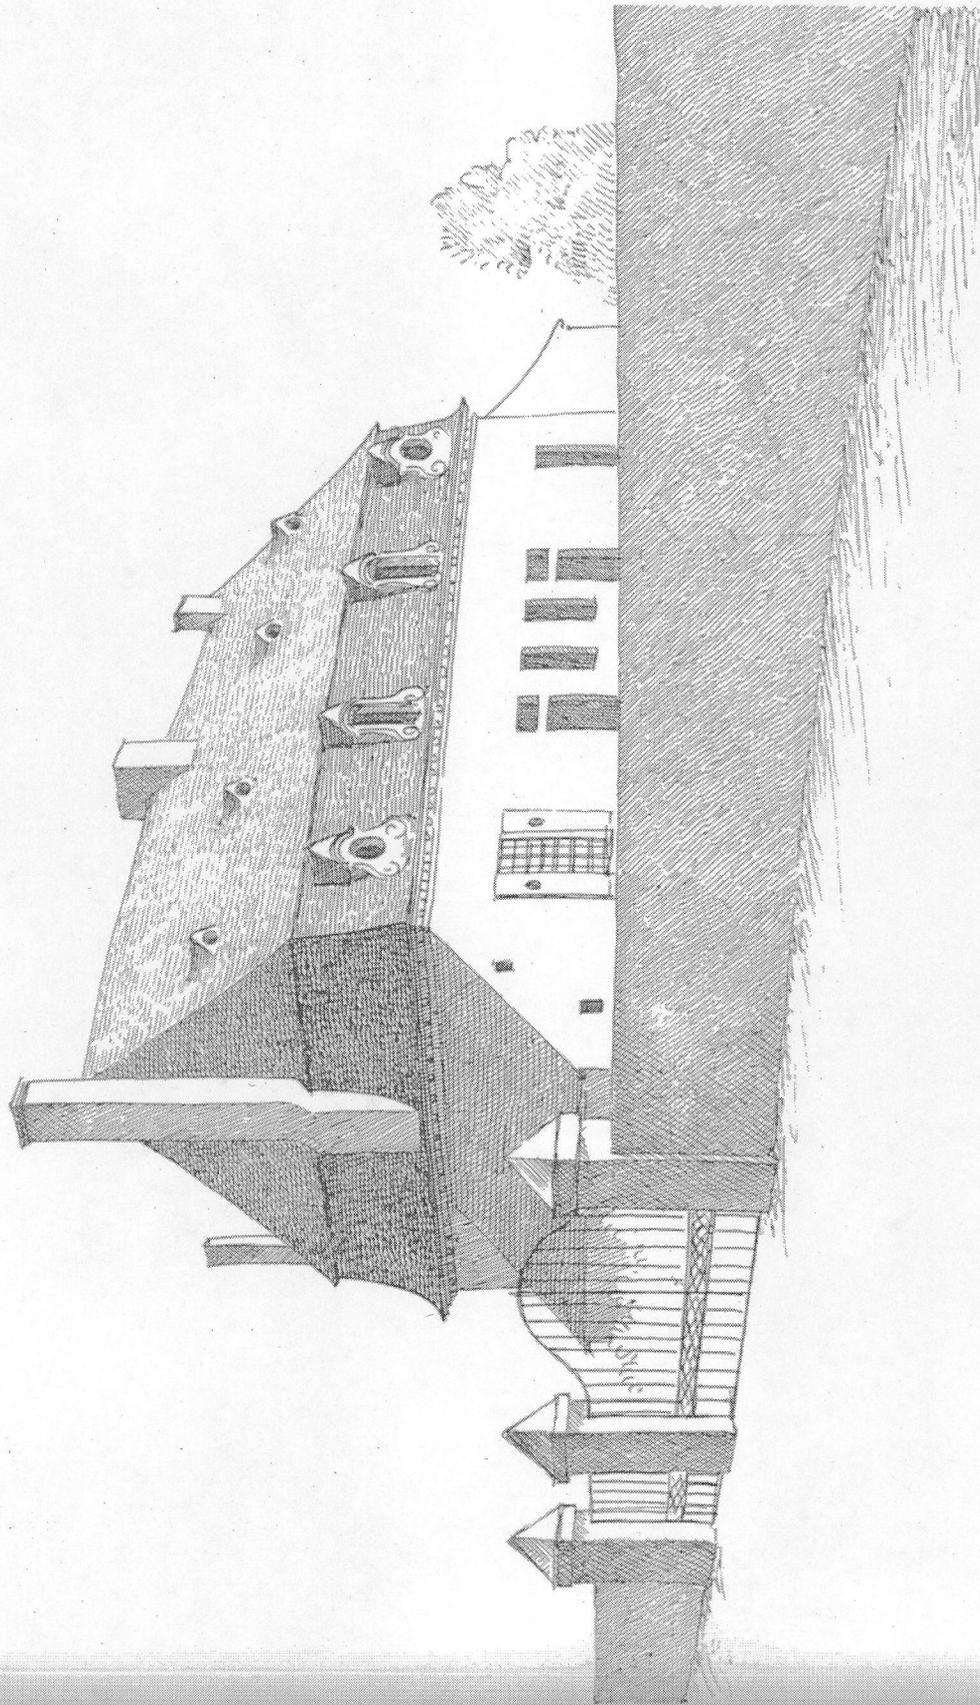
65. Gergy.

Maison à haut comble mansardé. Le bâtiment très sobre est souligné d'une corniche de brique. Lucarnes et oeils-de-boeuf de pierre rose animent la toiture. Quatre petits lucarnons aèrent le grenier. La porte de la cour a trois piles de pierre de Givry. Des logis de ce type se rencontrent dans le pays de Verdun, à St-Loup, Demigny, Chauvort, etc...

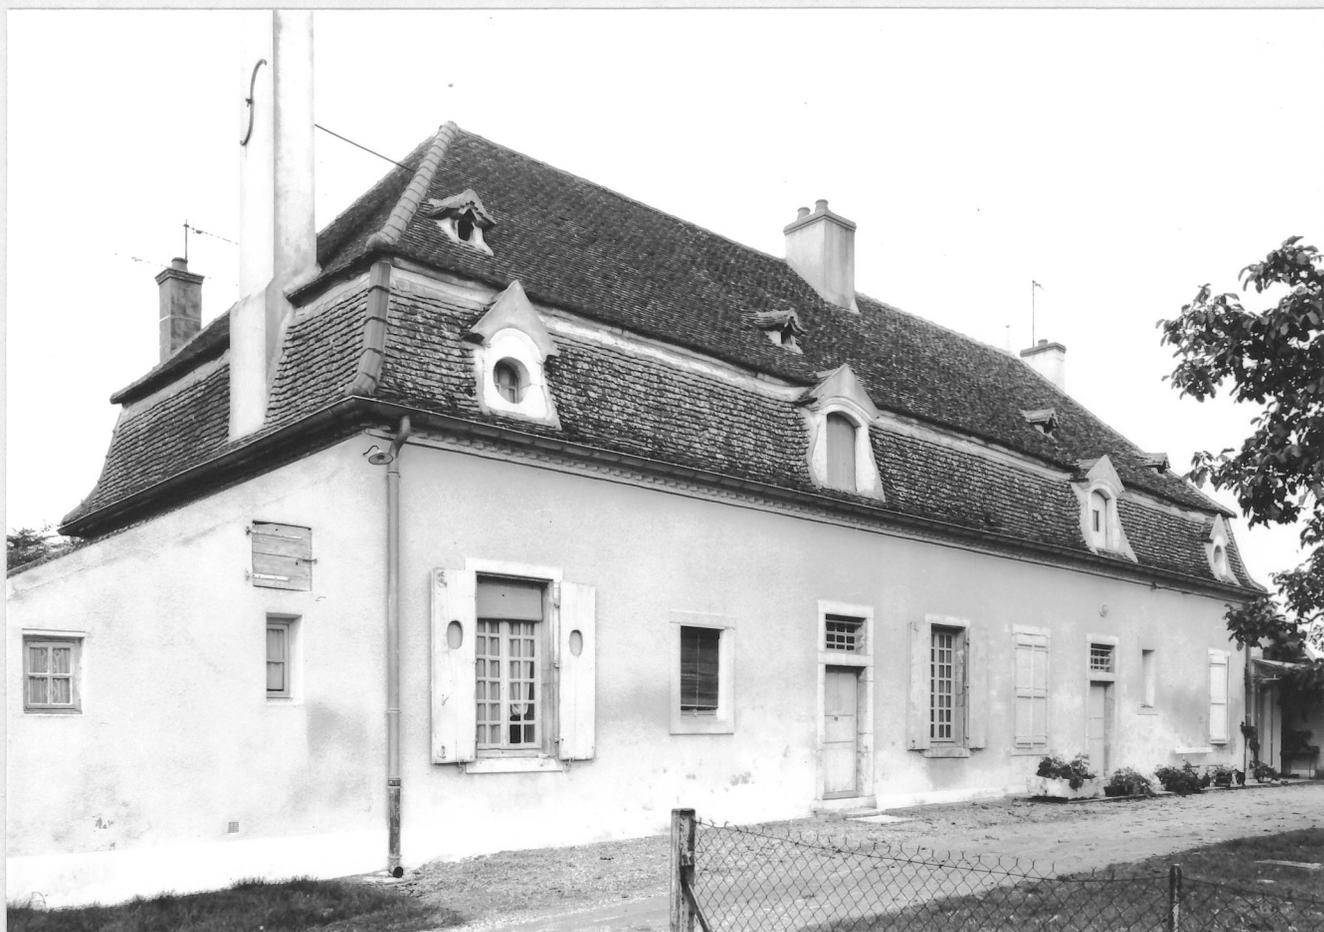
86.71.219 V
Cliché M. ROSSO

FERME
(cad. 1978, E1, 187 à 189, 197, 198)
Bâtiment d'habitation. Façade
antérieure

- bâtiment principal :
 - . élévations antérieure et postérieure symétriques et identiques (fig.)
 - . encadrements des portes et fenêtres à arêtes vives ; fenêtres en dessus de porte
 - . lucarnes à ailerons, à pignon couvert et fenêtre en arc segmentaire, dans l'axe des deux portes d'entrée
 - . lucarnes à pignon couvert et oeil de boeuf dans l'axe des fenêtres gauche et droite
 - . corniche régnante constituée de trois assises de briques en surplomb l'une sur l'autre ; seconde assise en "dents-de-scie".
- dépendances (cf. fig)
 - . logis gauche remanié.

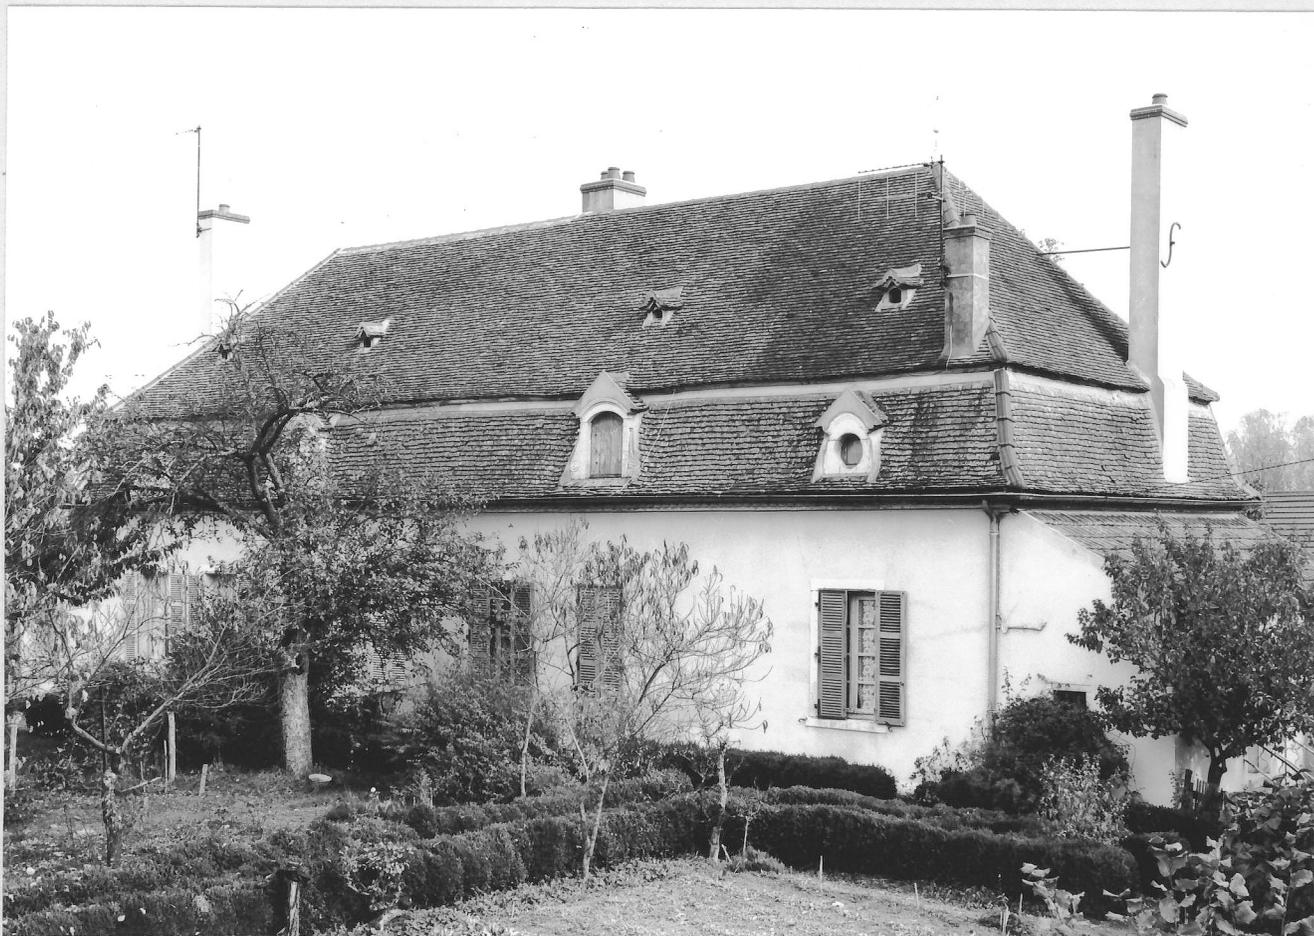
86.71.220 V
Cliché M. ROSSO

FERME
(cad. 1978, E1, 187 à 189, 197, 198)
Bâtiment d'habitation. Façade
postérieure

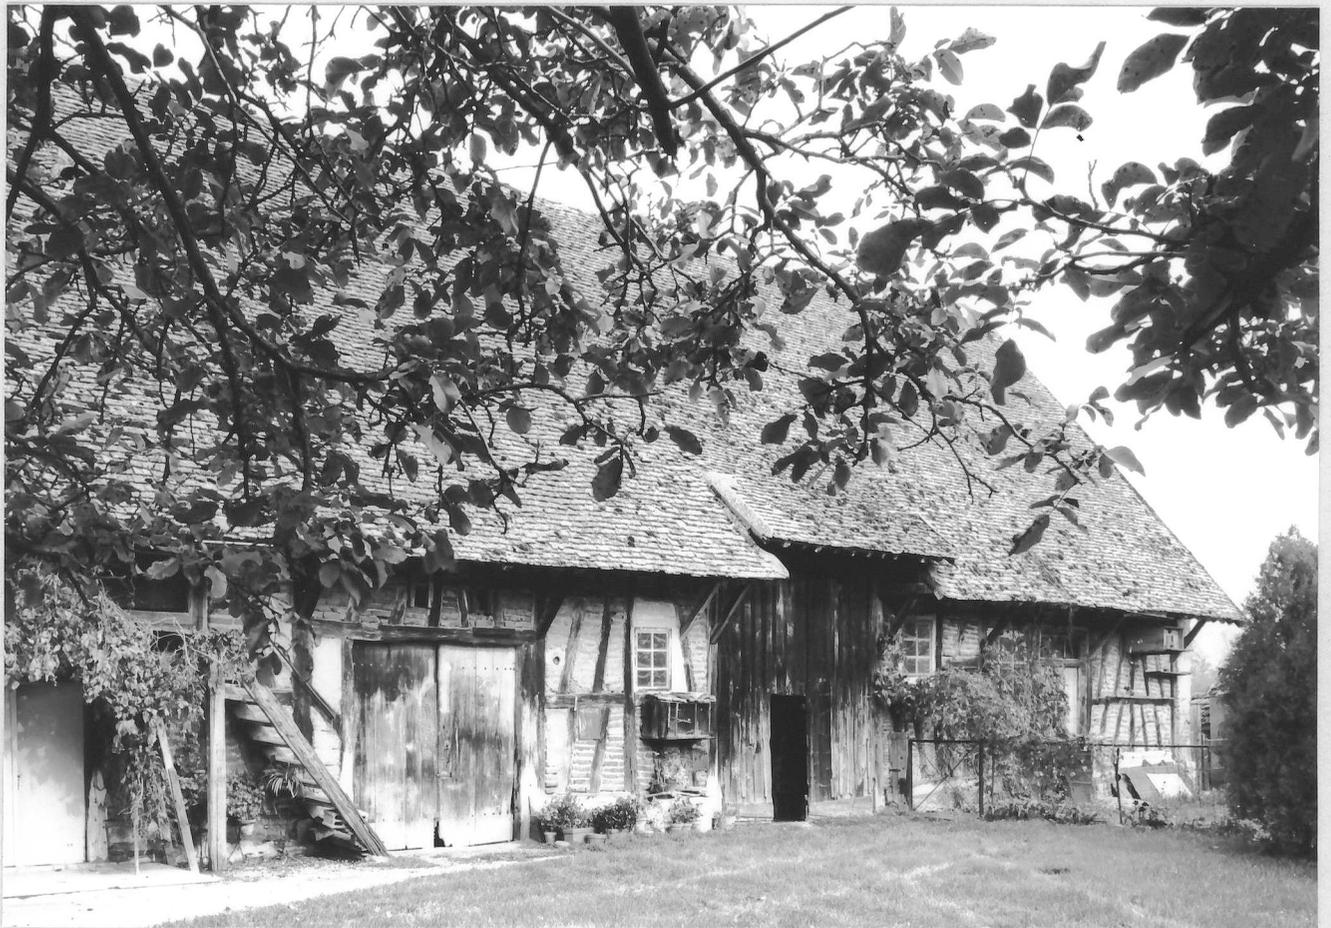
86.71.218 V
Cliché M. ROSSO

FERME
(cad. 1978, E1, 187 à 189, 197, 198)
Dépendances. Façade antérieure

- . appareil enduit (brique ?) (bâtiment principal)
- . pan de bois hourdé de briques, constitué de sablières basses, sablières d'appui, sablières de toit et poteaux de fond à remplissage de potelets et de décharges (dépendances)
- . pan de bois enduit (logis gauche des dépendances)
- . encadrements des ouvertures en pierre de taille (bâtiment principal), en bois (dépendances)
- . corniche en briques (bâtiment principal)

- bâtiment principal :
 - . toit brisé à croupes
 - . lucarnes d'aération à fermette débordante et jour en arc segmentaire.
- dépendances :
 - . toit à longs pans
 - . auvent sur aisseliers régnant sur la façade antérieure ; rupture de pente au droit de la porte charretière de la grange.
