Localisation : 71
Aire d'étude : Verdun-sur-le-Doubs
Commune : Gergy
Adresse : 3e ferme rue des Huiliers

Titre courant : **ferme**
Dénomination : ferme

Référence : IA71000362

Dossier d'inventaire topographique établi en 1986, 2002 par Olivereau Christian ; Fromaget Brigitte

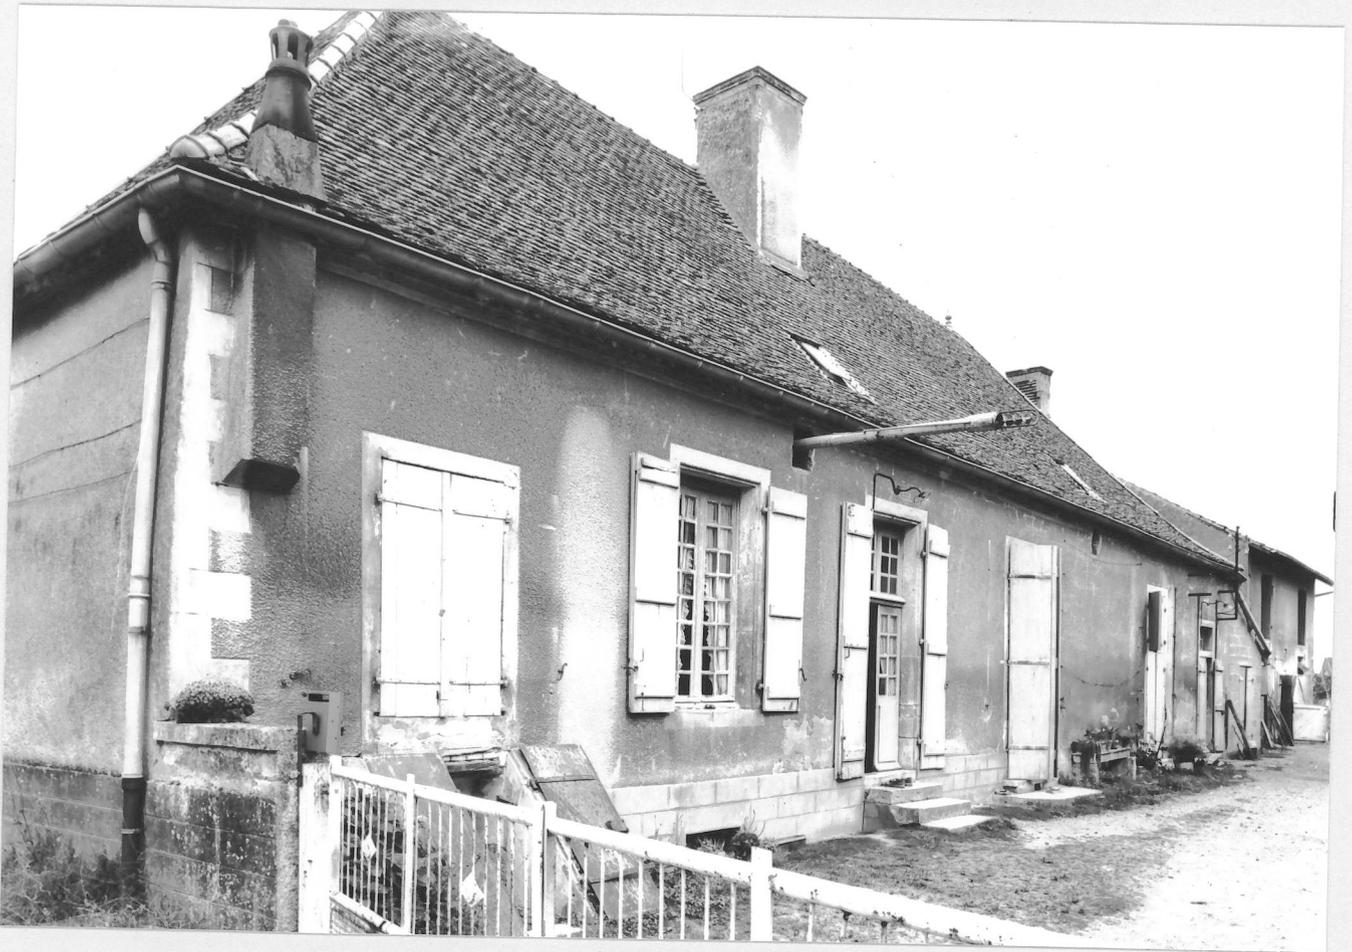
fig. 1.

FERME
(cad. 1937 E2 514)
Le bâtiment d'habitation, élé-
vation vue de trois-quarts gauche

Les bâtiments d'habitation et des dépendances sont implantés de part et d'autre d'une étroite cour fermée par un portail métallique. Le logis, de plan rectangulaire allongé, borde le côté ouest de la cour ; les murs sont enduits, le soubassement et les chaînes d'angle sont en faux-appareil. Il se compose d'un rez-de-chaussée légèrement surélevé sur cave et d'un comble à surcroît. Une petite construction relie le mur de croupe nord à un pavillon à un étage. Une corniche en briques, dont le 2e rang est en dents-de-scie, règne sur

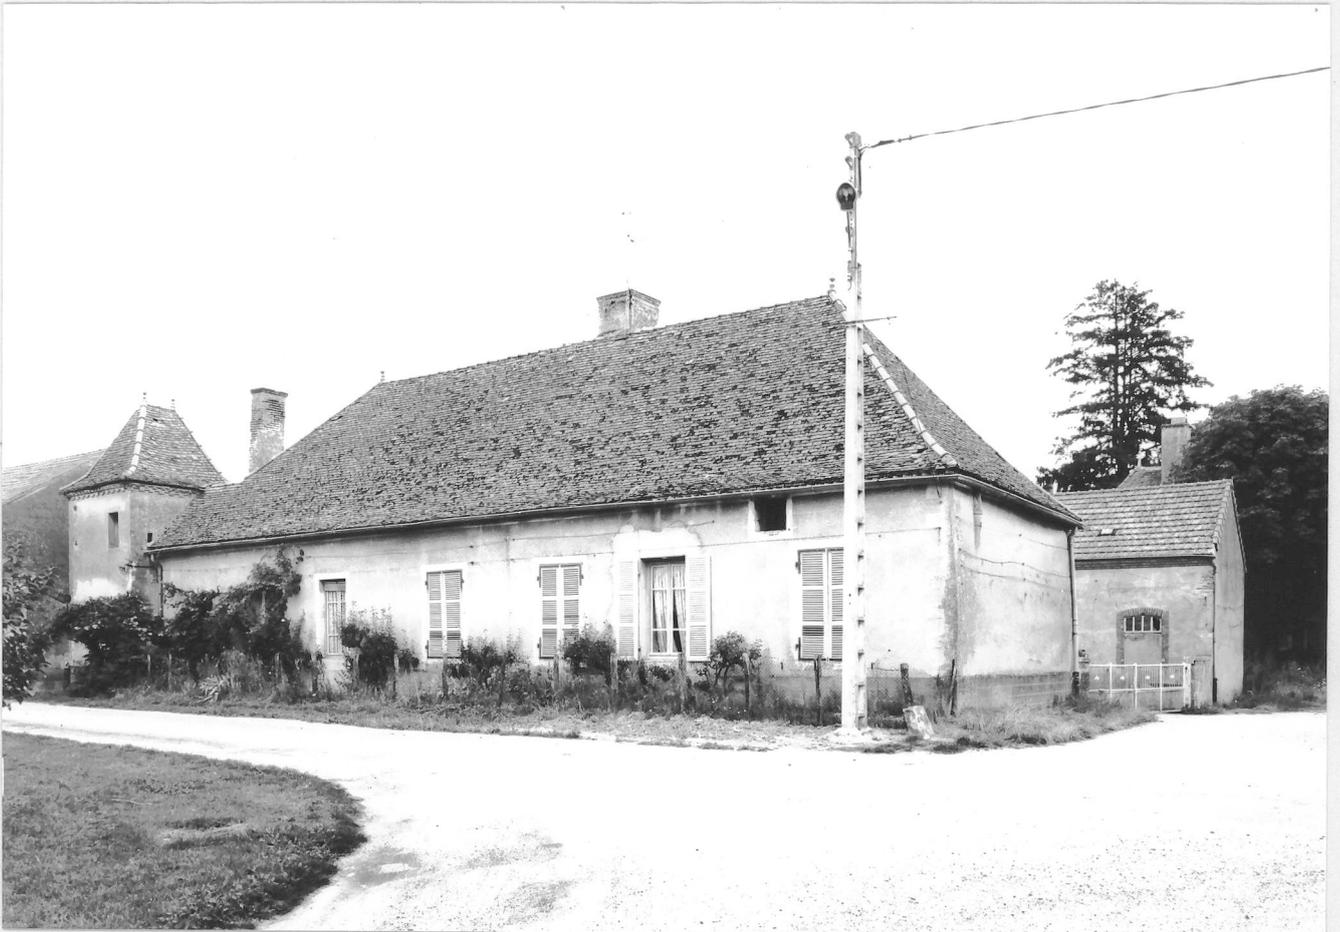
fig. 2.

Le bâtiment d'habitation et le pavillon, élévation postérieure vue de trois-quarts droit

le bâtiment d'habitation, une corniche en dents-de-scie et à modillons sur le pavillon.

- . 3 portes à la façade du logis ; 5 fenêtres à la façade postérieure ; encadrements à feuillures (façade antérieure).
- . fenêtre en dessus-de-porte (porte droite du bâtiment d'habitation).
- . un jour carré dans le surcroît (mur-gouttereau postérieur).
- . mur de petit-pan gauche aveugle.
- . corniche en briques, 2e rang en "dents-de-scie", régnante (bâtiment d'habitation).
- . corniche en briques, en "dents-de-scie" et à "modillons" (pavillon).
- . faux-appareil.
