Titre courant : **ferme**
Dénomination : ferme

Référence : IA71000381

Localisation : 71 - Saint-Martin-en-Gâtinois Réf. : IA71000381
Lieu-dit : Gâtenay
Adresse : R.D. 184
Titre courant : ferme
Dénomination : ferme

FERME (cad. 1972 ZB 112)

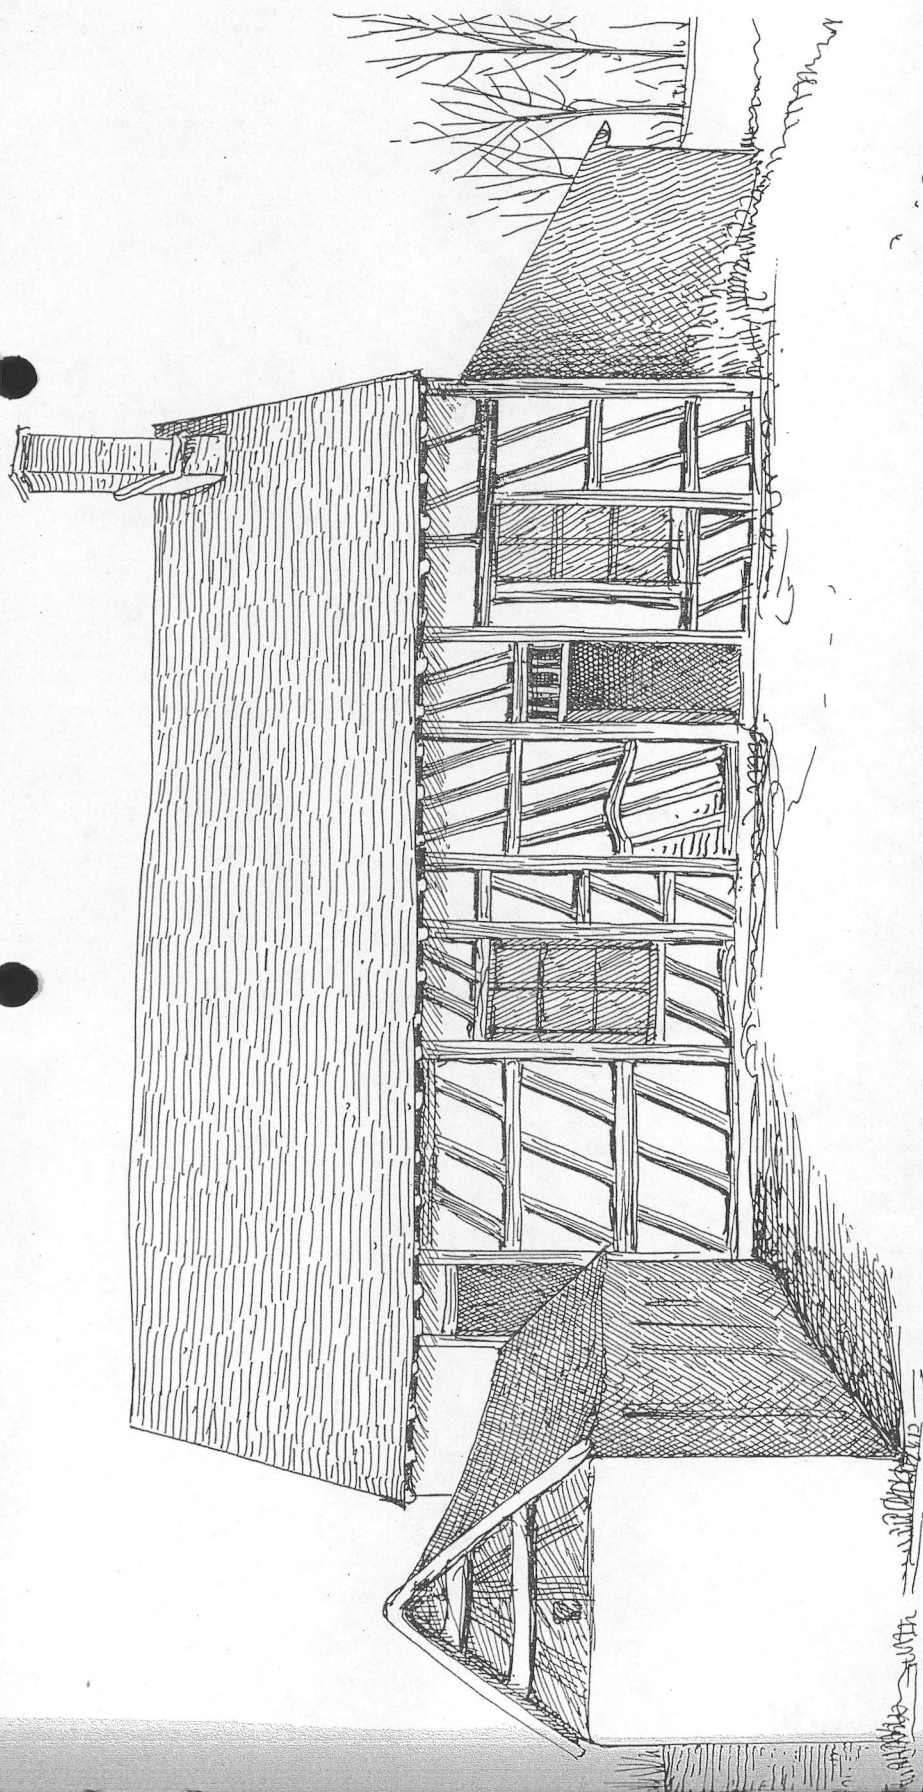
37. St-Martin-en-Gatinois.

Isolée dans l'herbe et les arbres proche de la rivière, cette maison abandonnée assez récente montre une disposition déjà spacieuse: la pièce de maison avec porte et vaste fenêtre possède une cheminée avec four. C'est l'appentis de droite. Au fond est une "bassie", ouverte au nord. C'est une pièce d'eau, de lait, de fromages... A gauche, une vaste "chambre" sans cheminée. La souche de cheminée garde la moraine protégeant le chaume.

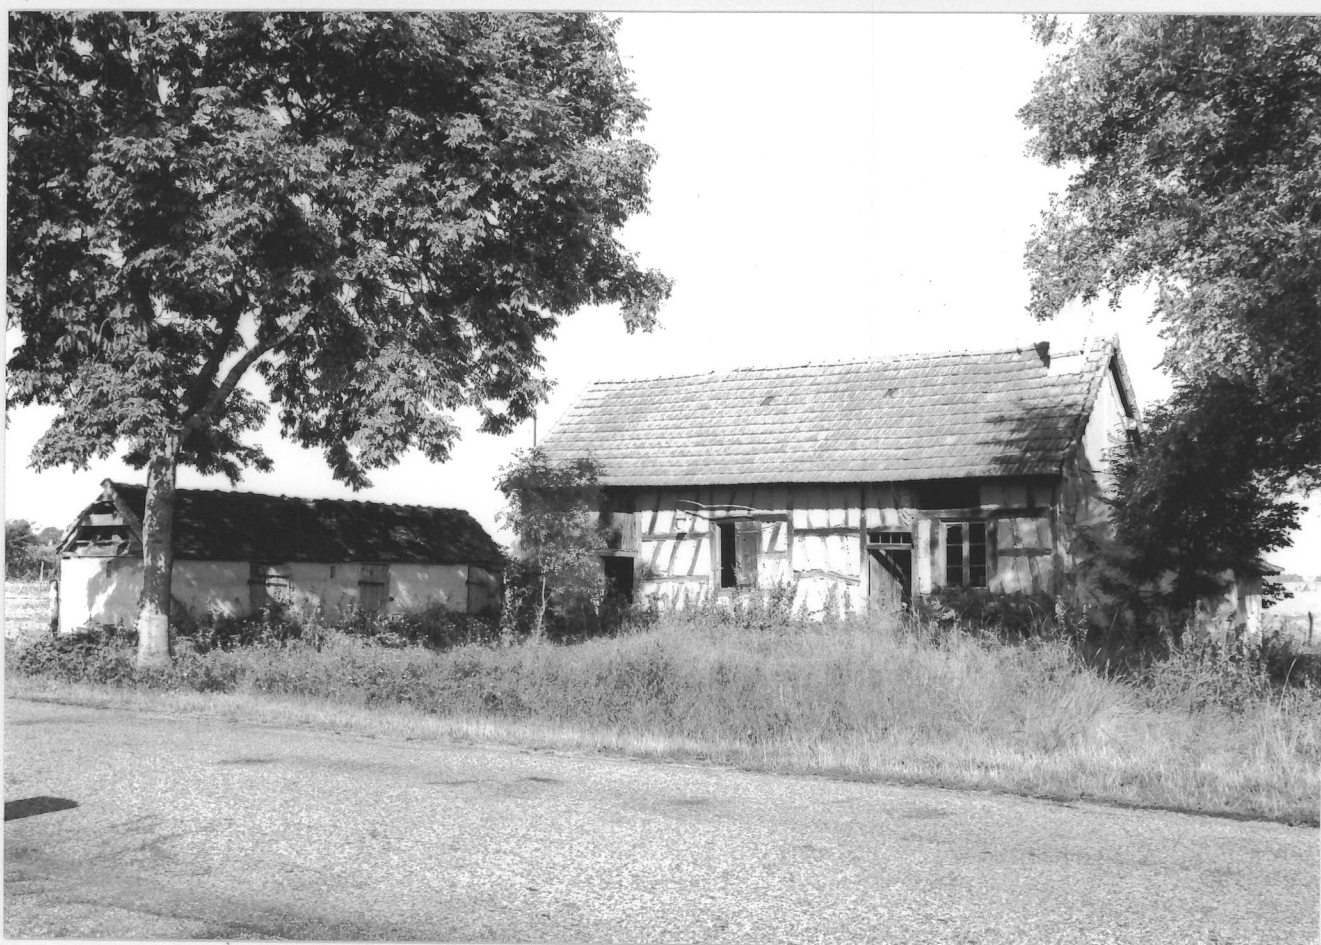
fig. 1.

FERME
(cad. 1972 ZB 112)
Vue d'ensemble.

- bâtiment de plan rectangulaire implanté au fond d'une cour ouverte, abritant sous le même toit le logis flanqué à gauche d'une étable et d'une grange. Corps en appentis adossé au mur-pignon droit à l'alignement du mur-gouttereau antérieur (cellier ?). Second corps en appentis adossé à l'arrière du logis, à l'alignement du mur-pignon droit (remise ?)
- porcheries en retour d'équerre à gauche de la cour (fig. 1).

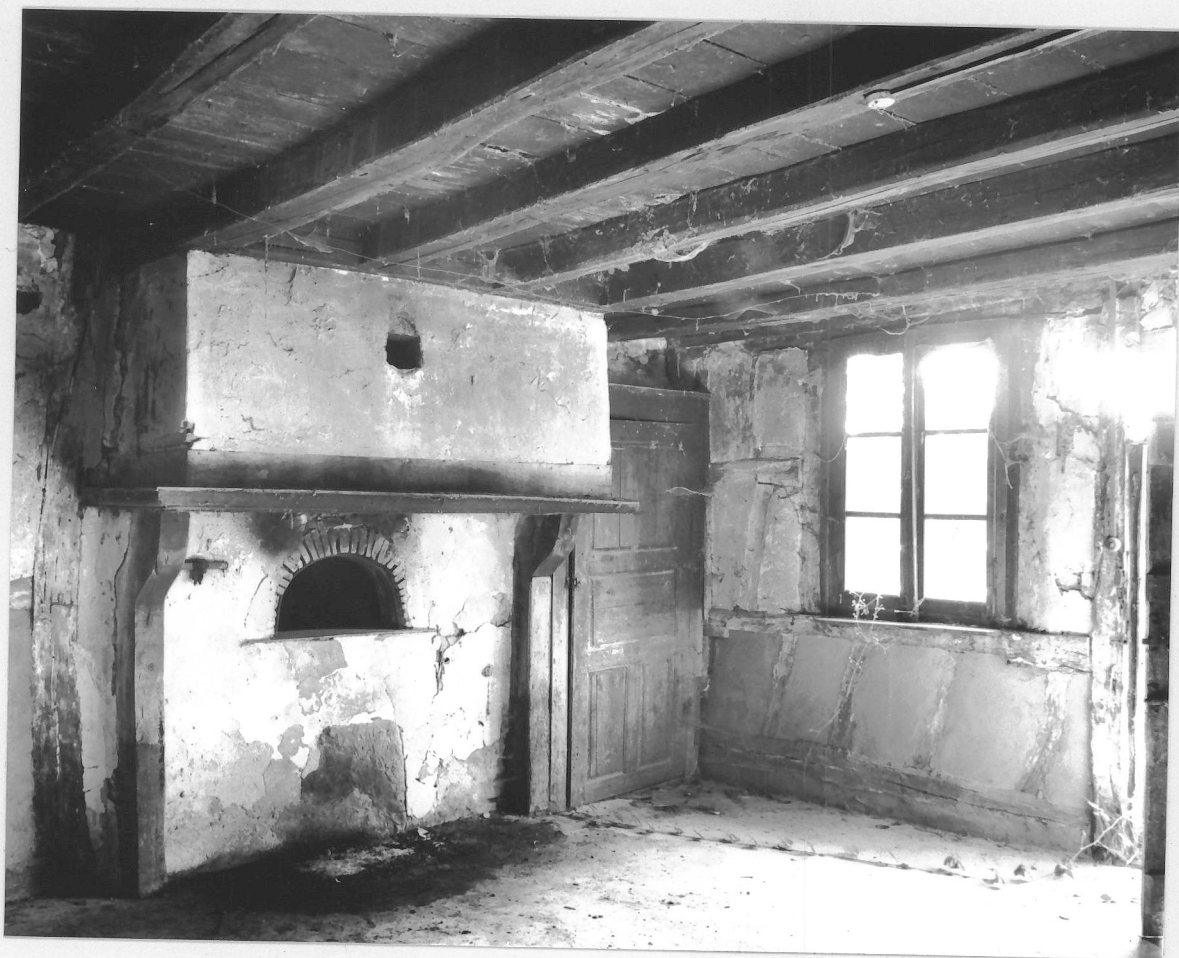
fig. 2.

Vue intérieure de la pièce du logis

- logis à pièce unique :
 - . plafond à poutres apparentes ; trappe menant au comble à gauche de la porte.
 - . murs intérieurs à pan-de-bois, enduits.
 - . sol cimenté.
 - . cheminée engagée au mur-pignon droit, en bois, hotte enduite ; flanquée d'un placard à droite.
