Localisation : 71
Aire d'étude : Verdun-sur-le-Doubs
Commune : Saint-Martin-en-Gâtinois
Adresse : C.D. 184

Titre courant : **ferme**
Dénomination : ferme

Référence : IA71000382

Dossier d'inventaire topographique établi en 1986, 2002 par Olivereau Christian ; Fromaget Brigitte

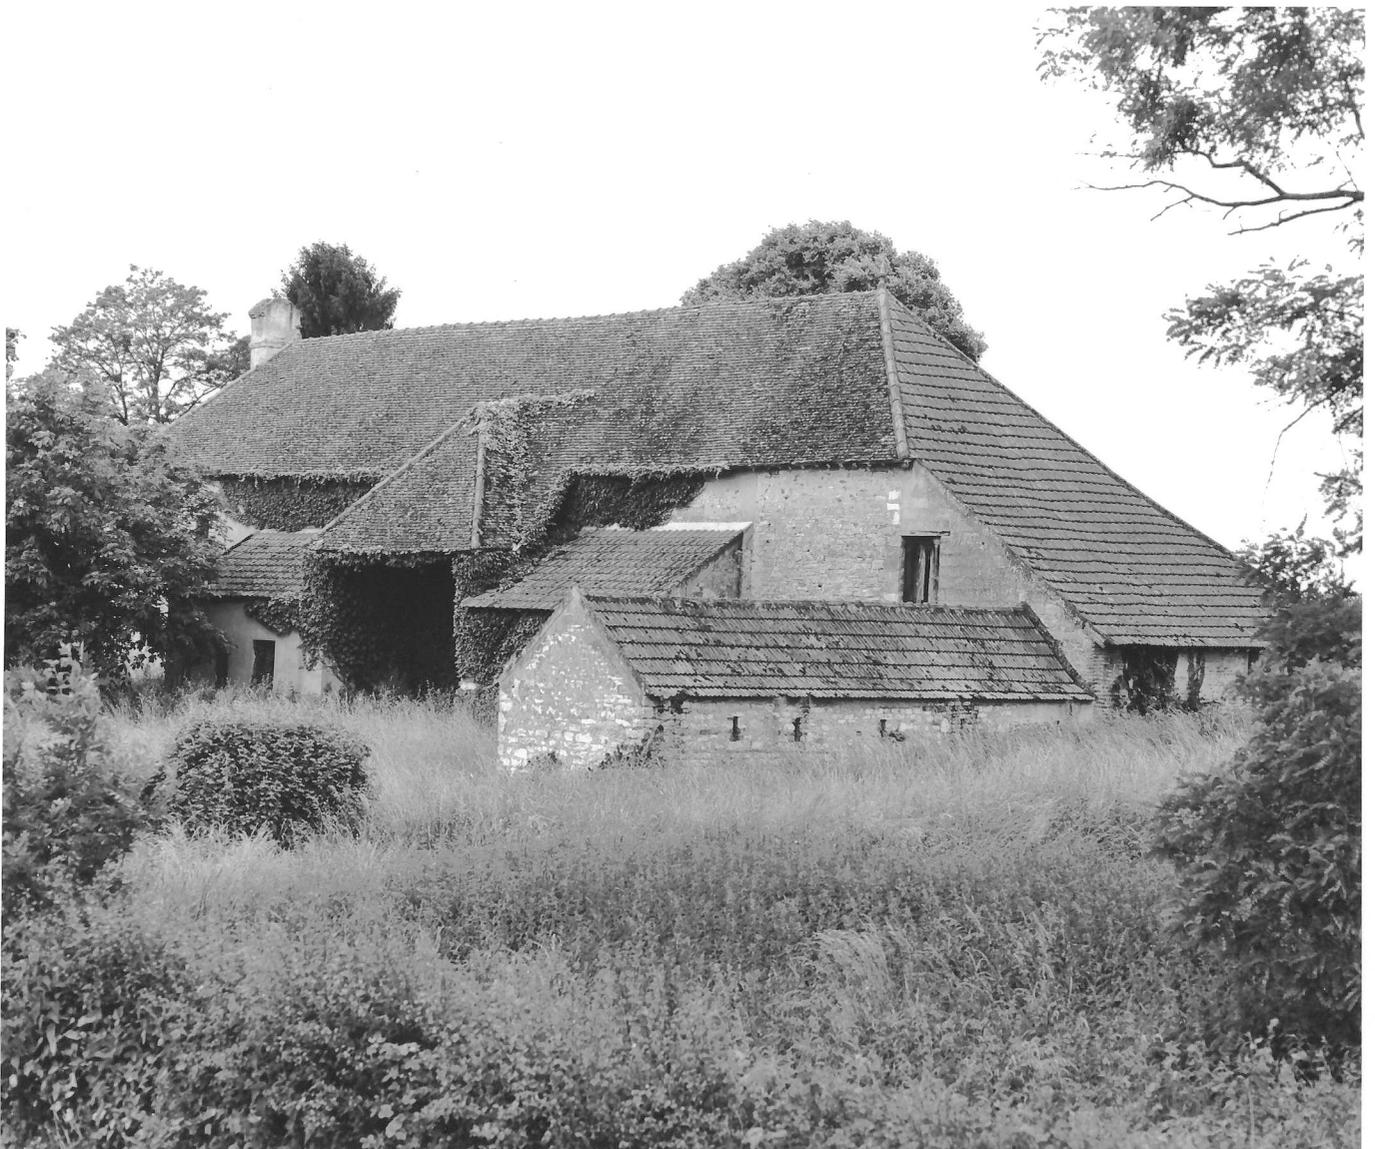
Fig. 01 Vue d'ensemble.

Au fond de la cour ouverte sur la rue se trouve un grand bâtiment de plan allongé abritant sous le même toit le logis flanqué, à droite, d'une grange dont le porche en avancée, abrité par une croupe, est encadré d'étables. Le logis comprend une salle avec cheminée, qu'une cloison en pan-de-bois sépare d'une pièce postérieure plus étroite ; une pièce annexe sous appentis a été ajoutée à droite du logis, et une étable symétrique à gauche des étables. Les porcheries occupent une petite construction en brique en retour d'équerre à droite sur la cour. Le pan postérieur et les croupes (en tuile mécanique) du toit se prolongent plus
