Localisation : 71
Aire d'étude : Verdun-sur-le-Doubs
Commune : Saint-Martin-en-Gâtinois
Lieu-dit : Corcelles
Titre courant : **ferme**
Dénomination : ferme

Référence : IA71000384

FERME (cad. 1972 ZE 78)

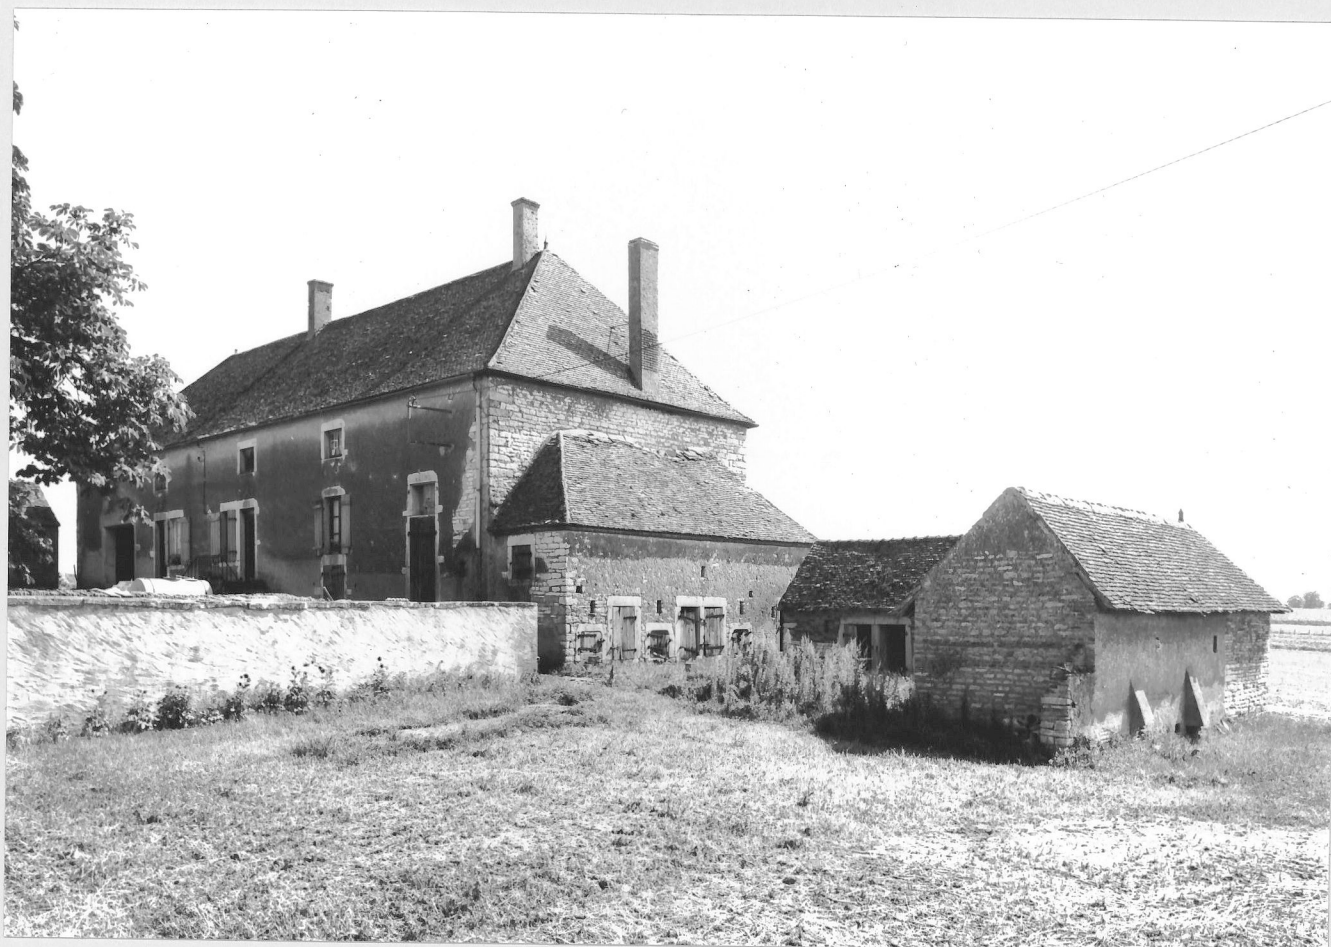
fig. 1.

FERME
(cad. 1972 ZE 78)
Vue d'ensemble, trois-quarts droit
antérieur.

- bâtiment principal :
 - . 3 jours carrés au surcroît du logis (murs de longs-pans antérieur et postérieur).
 - . 2 fenêtres en dessus-de-porte à droite du mur-gouttereau antérieur (donnant sur le cellier).
 - . porte de remise à encadrement en pierre de taille et à feuillure
 - . 2 portes de logis accostées d'une fenêtre au mur-gouttereau antérieur ; 1 seule au mur-gouttereau postérieur.
 - . oculus circulaire au mur-gouttereau postérieur (1 au comble situé au-dessus de cellier ; 1 au niveau supérieur et au niveau du rez-de-chaussée de la remise).
 - . corniche à 3 rangs de briques, régnaute.
- porcheries :
 - . mur de long-pan Sud flanqué de 2 contreforts bas talutés.
 - . vestiges d'un corps en appentis au mur-pignon antérieur.
 - . corniche à 3 rangs de brique, régnaute (C et B).

Toit à croupes (bâtiment principal) ; toit en appentis et croupes antérieure et postérieure (poulailler) ; toits à longs-pans (porcheries).

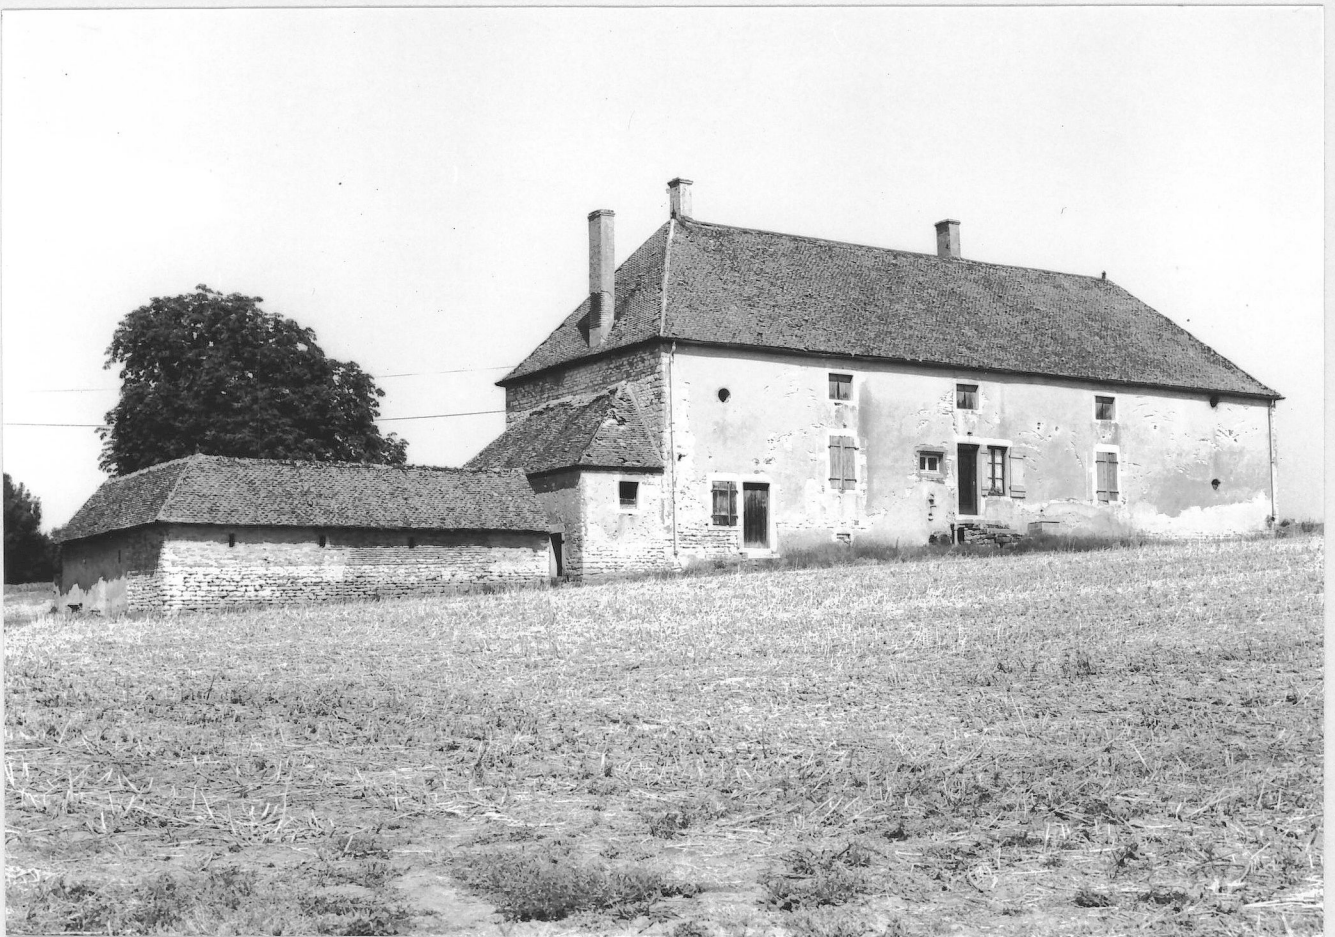
FERME
(cad. 1972 ZE 78)
Vue d'ensemble, trois-quarts posté-
rieur.
