Localisation : 71
Aire d'étude : Verdun-sur-le-Doubs
Commune : Mont-lès-Seurre
Adresse : V.C. 1
Titre courant : **ferme**
Dénomination : ferme

Référence : IA71000442

FERME

FERME (cad. 1947 C2 180)

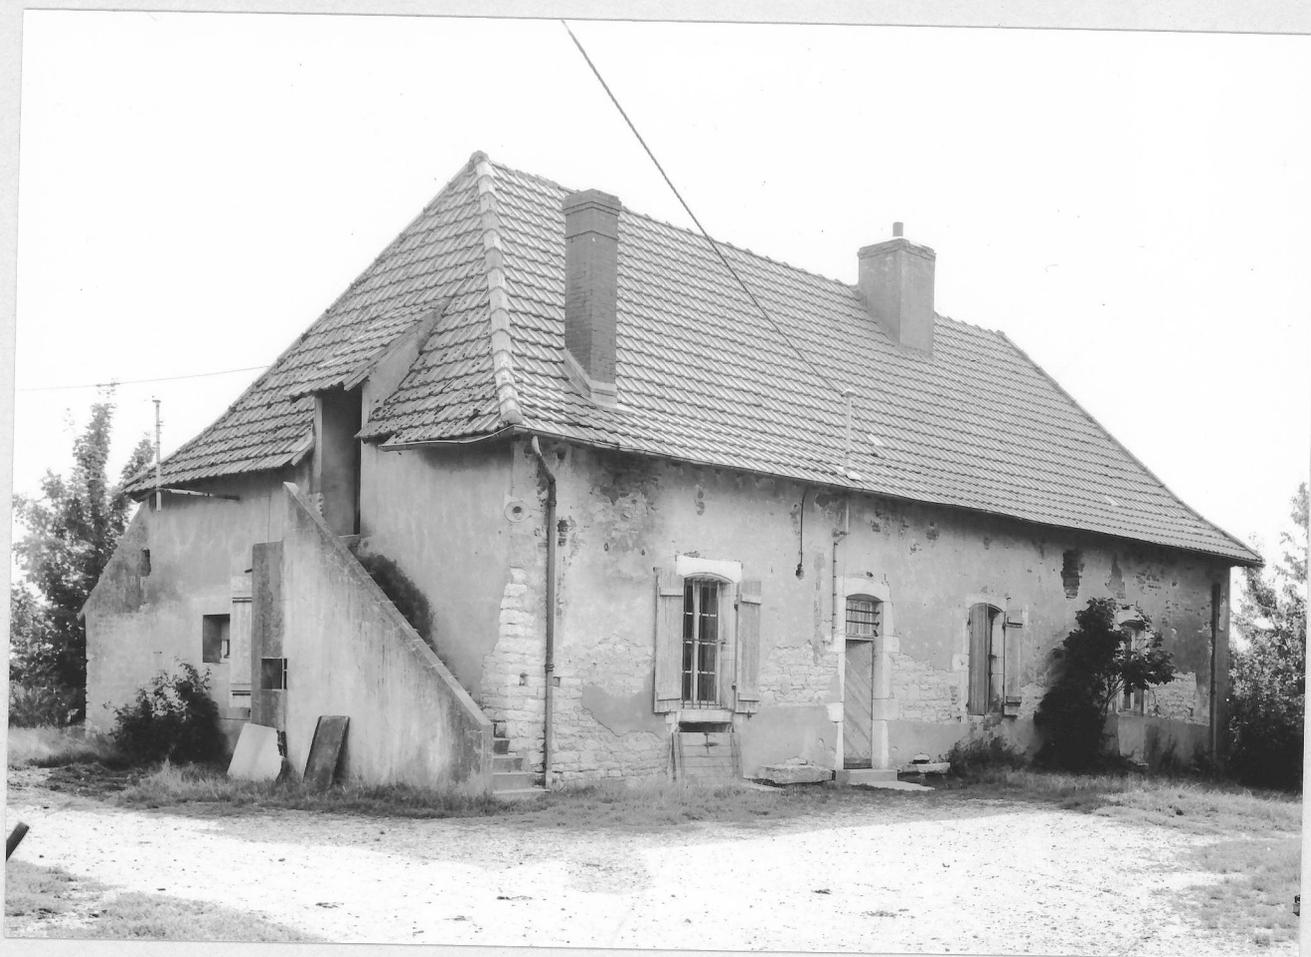
86.71.53 V

Le bâtiment d'habitation, vue de
trois-quarts gauche

Le bâtiment d'habitation (en A sur le plan), au fond de la cour, est composé d'un corps principal doublé à l'arrière par un corps en appentis de même longueur (fig. 1).

- bâtiment d'habitation :
 - . porte et fenêtres à linteaux délardés, encadrements à feuillures aux fenêtres : 1 porte et 3 fenêtres au rez-de-chaussée des murs de longs-pans ; 1 fenêtre au rez-de-chaussée des murs de petits-pans.
 - . porte-haute couverte d'un petit appentis (mur de petit-pan gauche)
 - . avant-toit régissant.
- bâtiment des dépendances :
 - . mur de petit-pan droit ouvert au rez-de-chaussée, sablière de plancher maintenue par un poteau de bois médian.

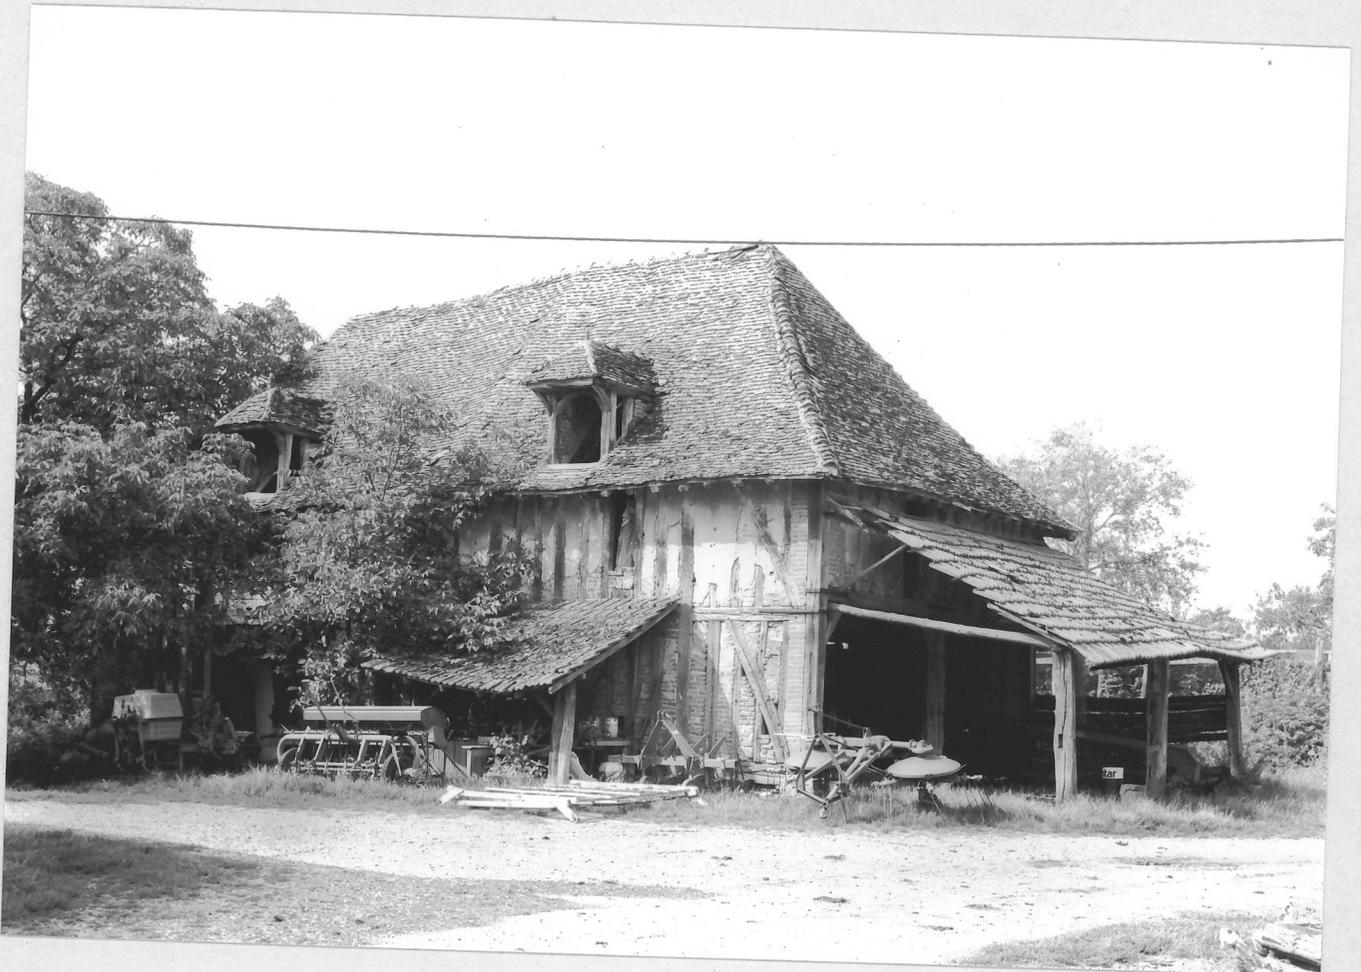
86.71.54 V
Cliché M. ROSSO

FERME
(cad. 1947 C2 180)
Le bâtiment des dépendances,
vue de trois-quarts droit.

Le bâtiment des dépendances (B), situé en face du logis, abritait les locaux de l'exploitation viticole (cuvierie, local à pressoir, remise ?). Il est aujourd'hui flanqué de 2 hangars sous appentis : au mur de petit-pan droit, à l'alignement des murs-gouttereaux et en façade, à droite de la porte charretière (fig. 2).

- bâtiment des dépendances :
 - . rez-de-chaussée : aucune séparation.
 - . comble : séparé en 2 parties dénivelées par un mur de refend transversal (cf. fig. 2 où l'emplacement de ce mur apparaît sur la toiture).
 - . escalier : escalier intérieur en bois à une volée droite donnant accès à la partie droite du comble.
- bâtiment d'habitation :
 - . escalier extérieur en pierre, à une volée droite, parallèle au mur de petit-pan gauche ; réduit ménagé sous la volée et le palier, fermé par le mur d'échiffre.
