Localisation : 71 Référence : IA71000445
Aire d'étude : Verdun-sur-le-Doubs
Commune : Mont-lès-Seurre
Adresse : chemin rural dit de l' Abreuvoir et rue au Prêtre
Titre courant : **ferme**
Dénomination : ferme

Dossier d'inventaire topographique établi en 1987, 2002 par Olivereau Christian ; Fromaget Brigitte

FERME (cad. 1947 C3 447-449-450-451-530a)

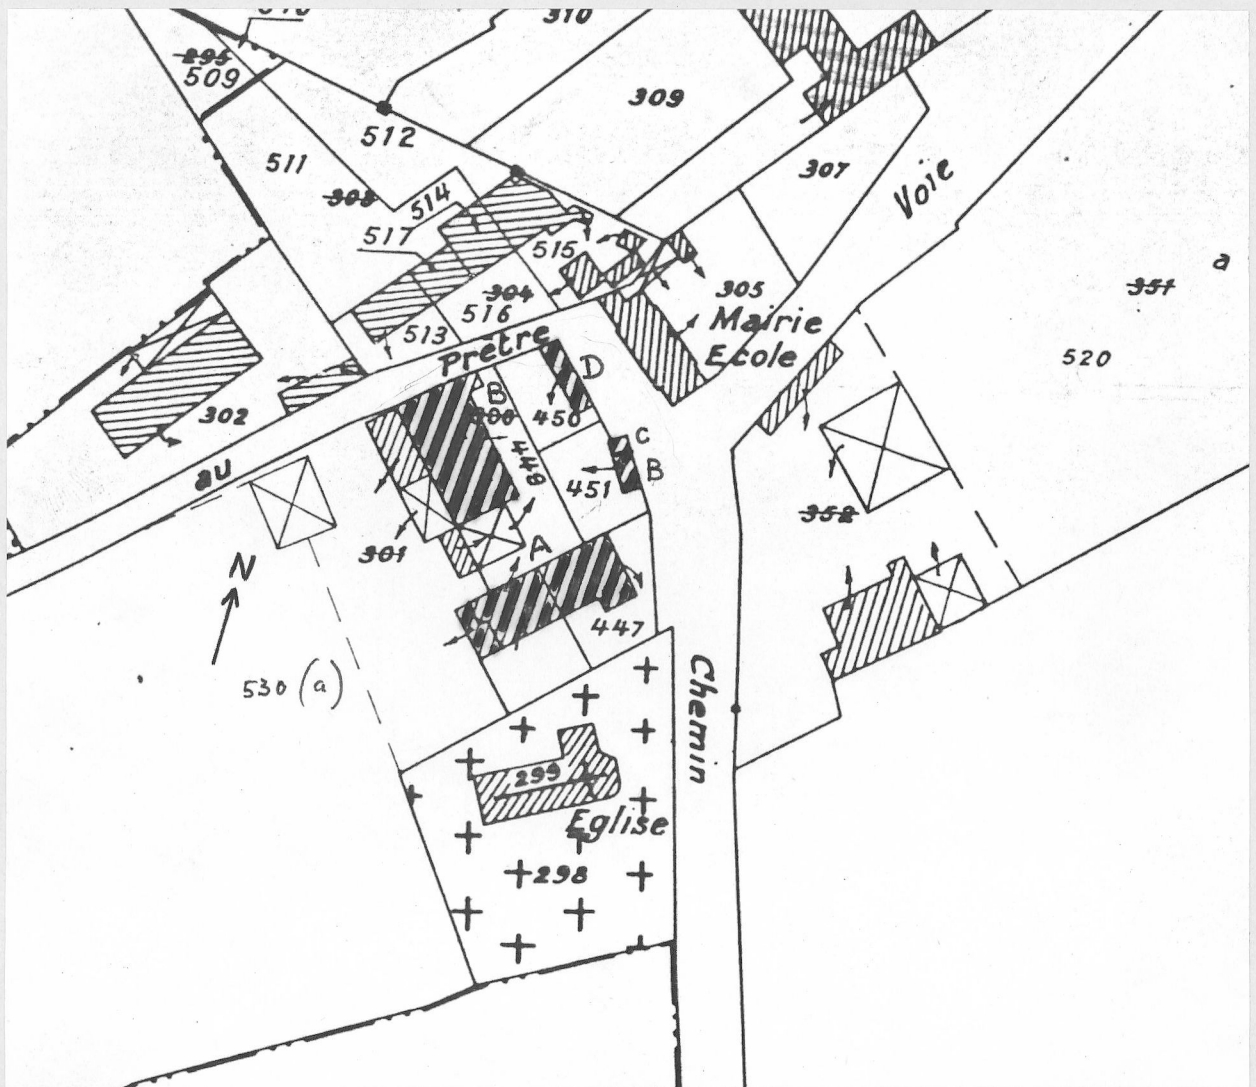
FERME
(cad. 1947 C3 447-449-450-451-530 a)
Relevé du cadastre.

- ferme constituée de bâtiments séparés, implantés sur une cour ouverte en bordure du carrefour
- bâtiment d'habitation à gauche de la cour (en A sur le relevé cadastral) abritant 3 logis sous le même toit : il est composé d'un corps principal, doublé à l'arrière d'un corps en appentis de même longueur ; le logis gauche (p. 447) est flanqué au mur-gouttereau postérieur d'un corps en appentis, à l'alignement du mur-pignon.
- le côté antérieur de la cour est occupé par 2 bâtiments de porcheries (B et D) séparés, fermant ainsi partiellement l'accès. Les porcheries implantées à droite (B) à proximité du bâtiment d'habitation, sont flanquées, à gauche et au même alignement, d'un colombier de plan carré (C ; p. 451, cf. fig.).
- bâtiment des dépendances (grange, étables ; p. 448) au fond de la cour (p. 448), remanié.

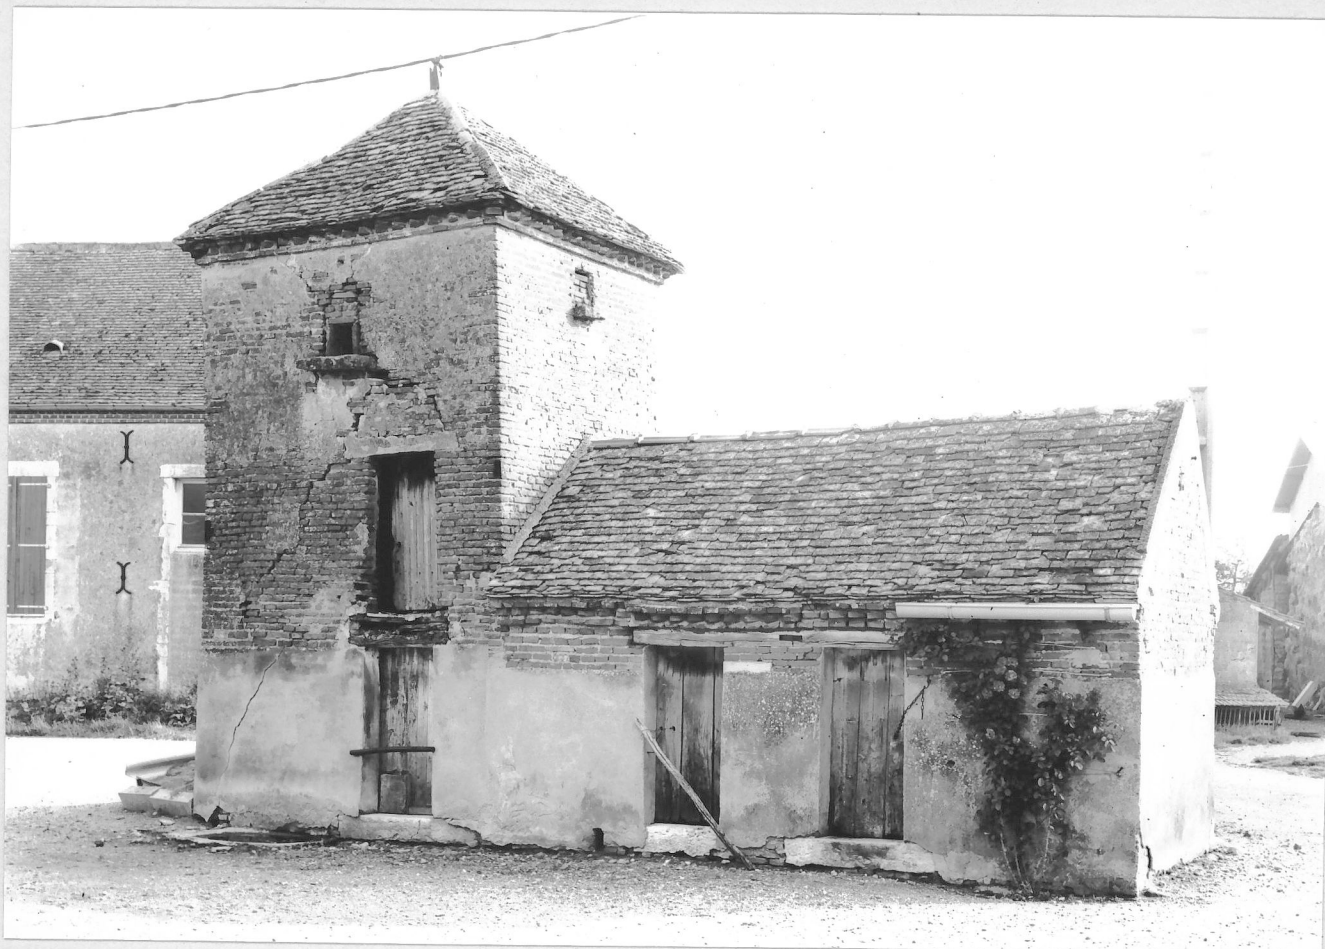
86.71.51 V

- bâtiment d'habitation :
 - . ouvertures rectangulaires à encadrements à feuillures.
 - . lucarne en brique à fronton-pignon triangulaire (façade antérieure, logis p. 448).
 - . auvent soutenu par des aisseliers en bois (façade et mur-pignon droit).
- porcheries (B) et colombier :
 - . ils ouvrent tous 2 sur l'intérieur de la cour : 2 portes aux porcheries à linteau en bois, 1 porte identique au rez-de-chaussée du colombier.
 - . 1 baie rectangulaire à linteau en pierre de taille au second niveau, à l'aplomb de la porte du rez-de-chaussée.
 - . 2 baies pour les pigeons (mur Est et Sud ; celle du Sud, plus haute que la précédente est murée).
 - . corniche à 3 rangs de briques superposés en aplomb, le 2e rang est disposé en "dents-de-scie".

Le colombier et les porcheries
attenantes, vue prise de la cour
(p. 451).

sauf la partie centrale qui est en tuile plate. La façade et le mur gauche sont protégés par un auvent formé d'une avancée du toit sur aisseliers. A l'est, en bordure de rue mais ouvrant sur la cour, se trouvent les porcheries et le colombier, de plan carré, tous deux sont couronnés d'une corniche à 3 rangs de briques, le 2e rang étant disposé en dents-de-scie. Le bâtiment des dépendances principales, situé au nord-ouest, est très remanié. La partie centrale du toit en tuile plate à une lucarne

- fin du XVIIIe siècle (bâtiment d'habitation ; colombier et porcheries attenantes, cf. fig.)
- XIXe siècle (porcheries D).
