Localisation : 71
Aire d'étude : Verdun-sur-le-Doubs
Commune : Navilly
Adresse : la Place
Titre courant : **maison, actuellement mairie**
Dénomination : maison
Destinations : gendarmerie , mairie

Référence : IA71000585

Dossier d'inventaire topographique établi en 2002, 2003 par Réveillon Elisabeth ; Fromaget Brigitte

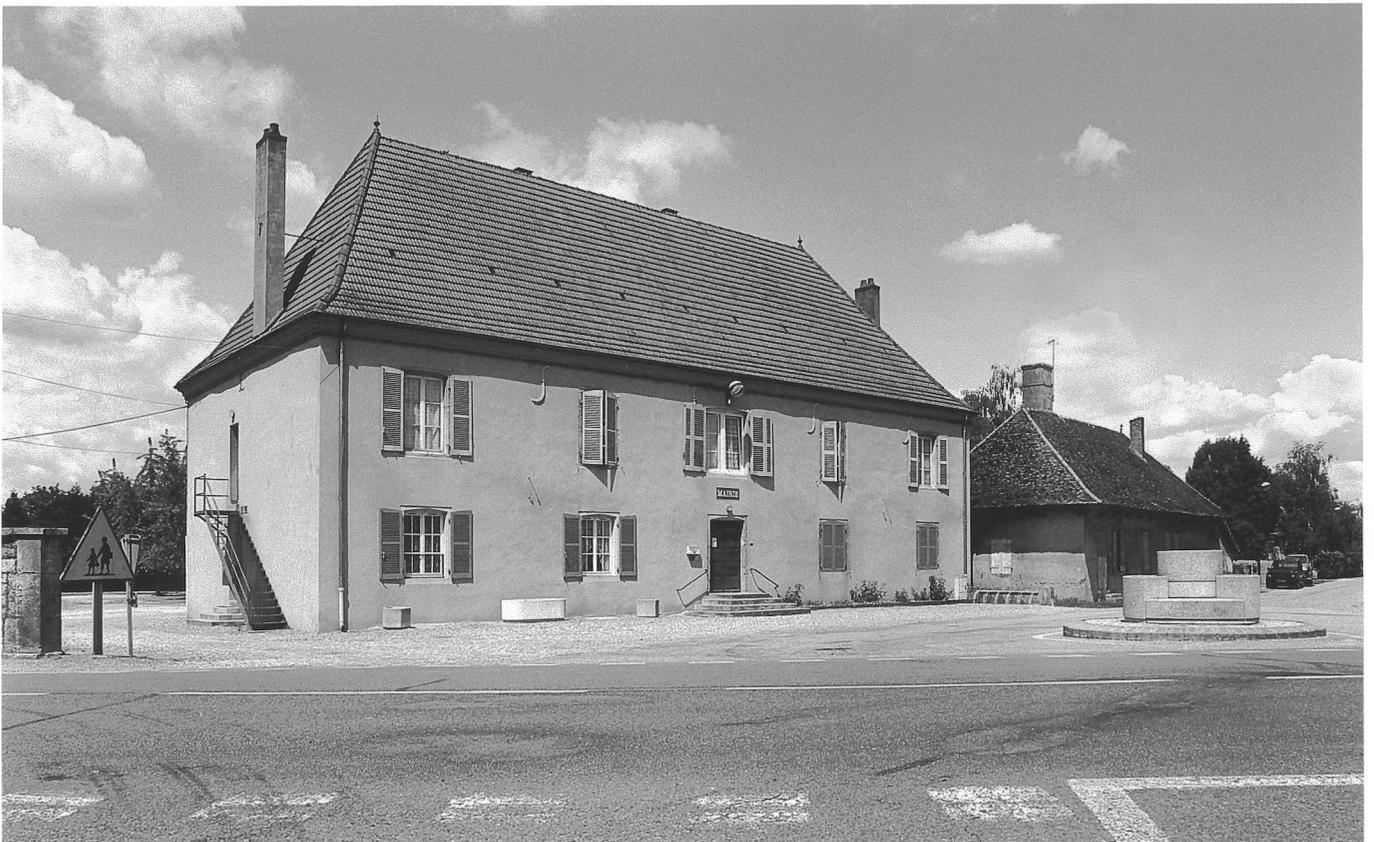
03 71 1129 X

Fig. 01 Vue d'ensemble.

Edifice situé sur la place du village, à proximité de l'église. La façade principale comporte cinq travées d'ouvertures à encadrement en pierre de taille et linteau délardé en arc segmentaire ; au centre, la porte d'entrée est précédée d'un degré rectangulaire. La façade postérieure présente en plus des cinq travées de fenêtres une fenêtre à linteau de bois à l'étage ; une fenêtre identique est percée à l'étage de l'élévation droite. L'élévation gauche est remaniée. L'accès à l'étage se fait au fond à droite du couloir central par un escalier rampe sur rampe à balustrade en bois tourné. Dans la cour à l'arrière du bâtiment, se trouve un colombier de plan carré en brique à toit de tuile plate en pavillon, sa porte est couverte d'un linteau délardé en pierre.
