Localisation : 71 Référence : IA71000599
Aire d'étude : Verdun-sur-le-Doubs
Commune : Saint-Gervais-en-Vallière
Adresse : Place de l' Eglise
Titre courant : **église paroissiale Saint-Gervais**
Dénomination : église paroissiale
Vocable : Saint-Gervais

Dossier d'inventaire topographique établi en 2002, 2003 par Fromaget Brigitte

HISTORIQUE

DESCRIPTION

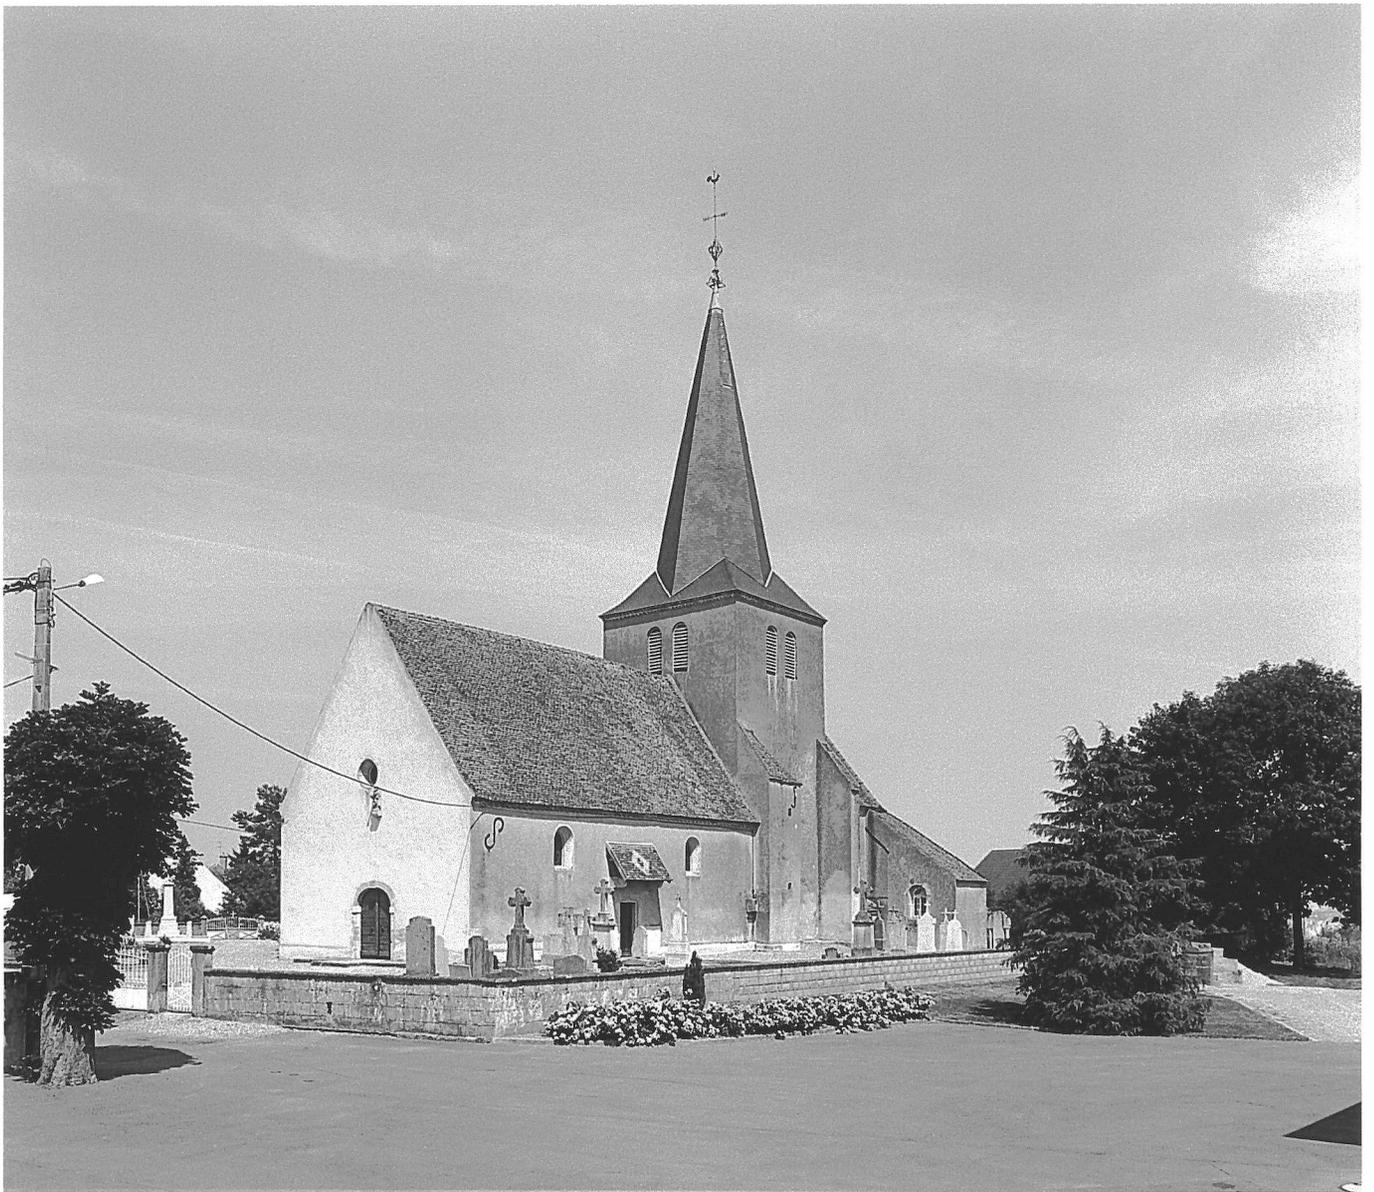
Fig. 01 Vue d'ensemble : façade et élévation droite.

L'édifice, entouré du cimetière, est situé sur une place à l'extrémité sud-ouest du bourg. Le gros oeuvre enduit est en moellon calcaire sauf la partie supérieure du clocher et du pignon de la façade qui est en brique ; les encadrements des ouvertures sont en pierre de taille. La nef est couverte d'une fausse voûte en lattes plâtrées à armature de planches, ses murs latéraux sont percés de quatre petites fenêtres identiques en plein-cintre. Une arcade brisée ouvre sur le chœur constitué d'une travée droite sous clocher et d'une autre avec abside polygonale ; les deux travées sont couvertes de voûtes d'arêtes en brique moins hautes que les voûtes d'origine (des fragments des peintures murales qui ornaient le pan central de l'abside sont visibles dans le comble au dessus de la voûte actuelle). Le chœur est éclairé par des fenêtres en arc brisé, celle de la seconde travée sont plus grandes, de même que la fenêtre axiale à remplages. La porte rectangulaire de la sacristie se trouve dans le pan droit de l'abside. L'accès au clocher se fait depuis l'extérieur par une tourelle ajoutée postérieurement (traces de collages), l'escalier conduit au premier niveau du clocher qui communique avec les combles de la nef et de la deuxième travée du chœur par une ouverture en plein-cintre en brique. Les baies en plein-cintre jumelées de la chambre des cloches sont pourvues d'abat-sons. La travée du chœur qui supporte le clocher est épaulée par quatre contreforts au droit des doubleaux, quatre autres plus petits s'adossent aux angles de l'abside. L'encadrement du portail de la façade est en arête-de-panier avec clef et impostes saillantes, celui de la porte latérale droite est en accolade. Les murs de l'église sont couronnés d'une corniche en brique constituée de dents-de-scie et modillons simples sur la nef, de deux rangs de dents-de-scie sur le clocher, d'une corniche en pierre sur le chœur. L'édifice est couvert d'un toit à longs pans sur la nef, d'une croupe polygonale sur l'abside, d'un appentis sur la sacristie et d'une croupe ronde sur la tourelle d'escalier. Le clocher est surmonté d'une flèche octogonale à égout de plan carré.

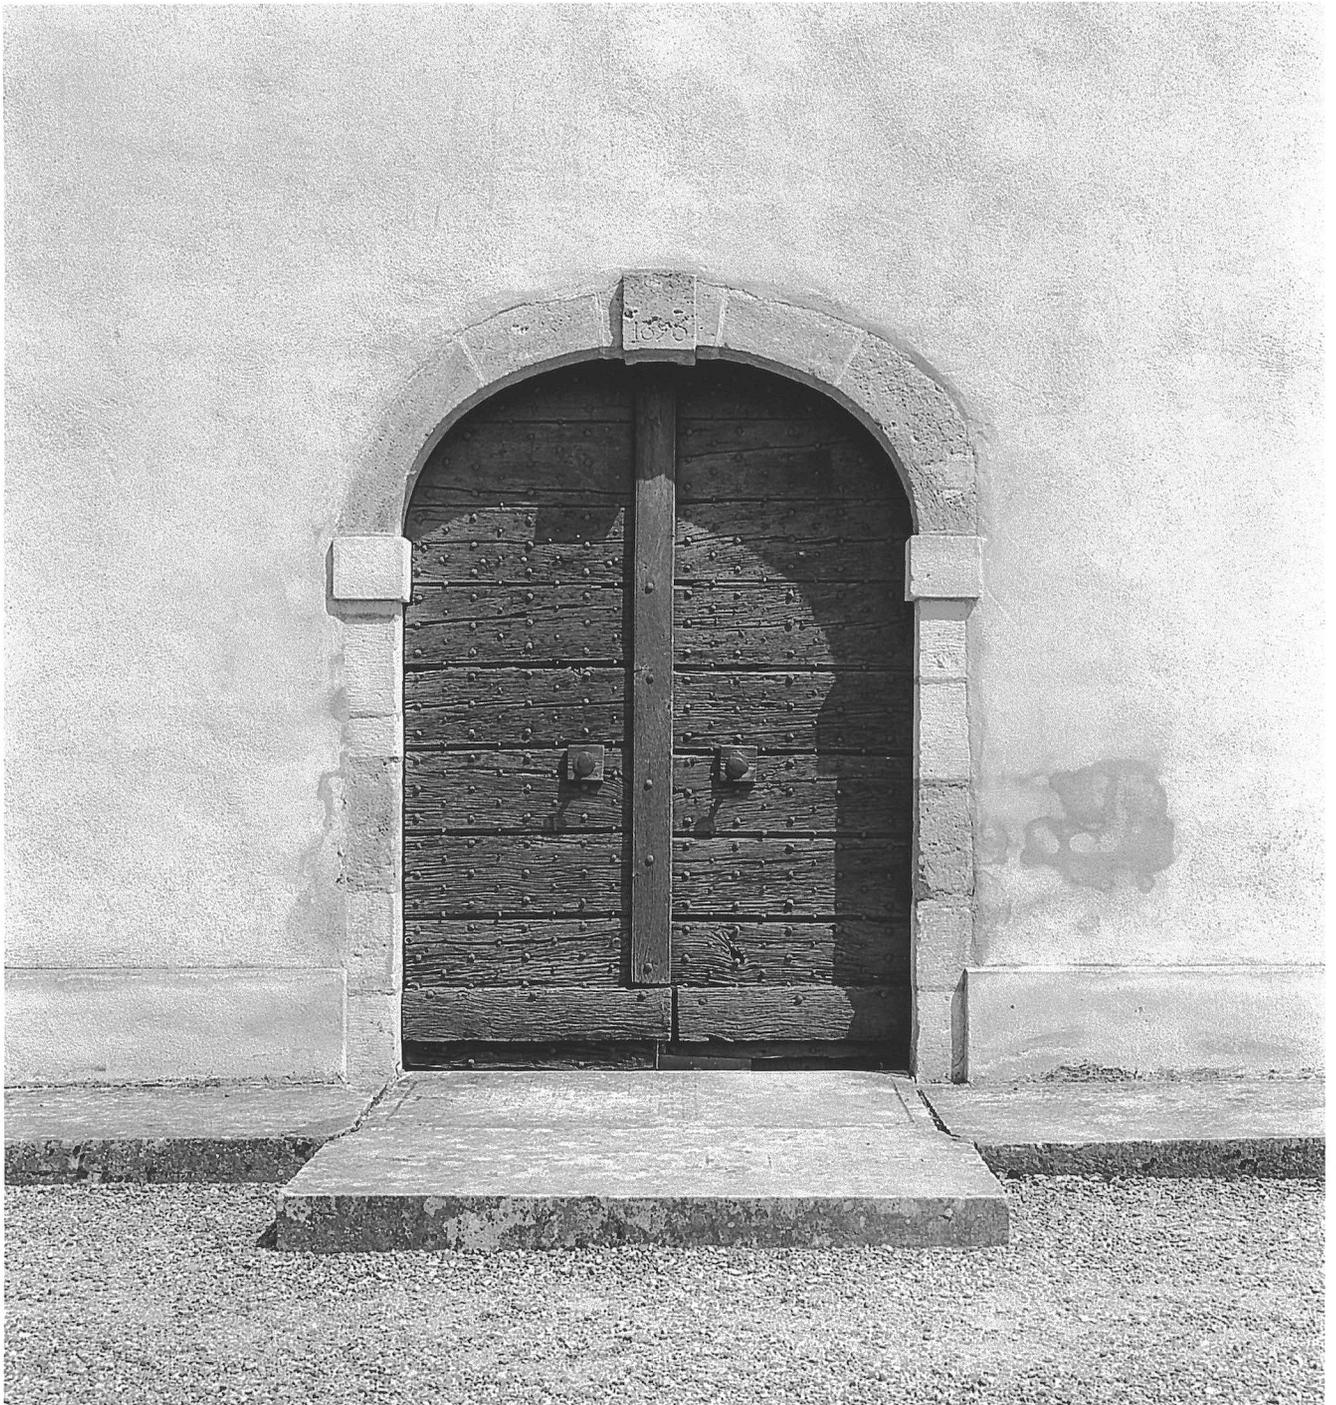
Fig. 02 Portail de la façade.

Commentaire : Le chœur et le clocher de l'église datent du 16e siècle, exceptées les voûtes d'arêtes refaites sur les culots des anciennes ogives ; en 1985 y ont été découverts des fragments de peinture murale de cette époque ainsi que des inscriptions dont l'une disait "L'AN MIL CINQ CENS QUATRE VINGT ET UNZE LES IMAGES FURENT REPEINTES". La nef a été en grande partie reconstruite à la fin du 17e siècle comme l'indique la date 1696 gravée sur la clef de l'arc du portail, elle a cependant conservé une porte latérale en accolade contemporaine du chœur.

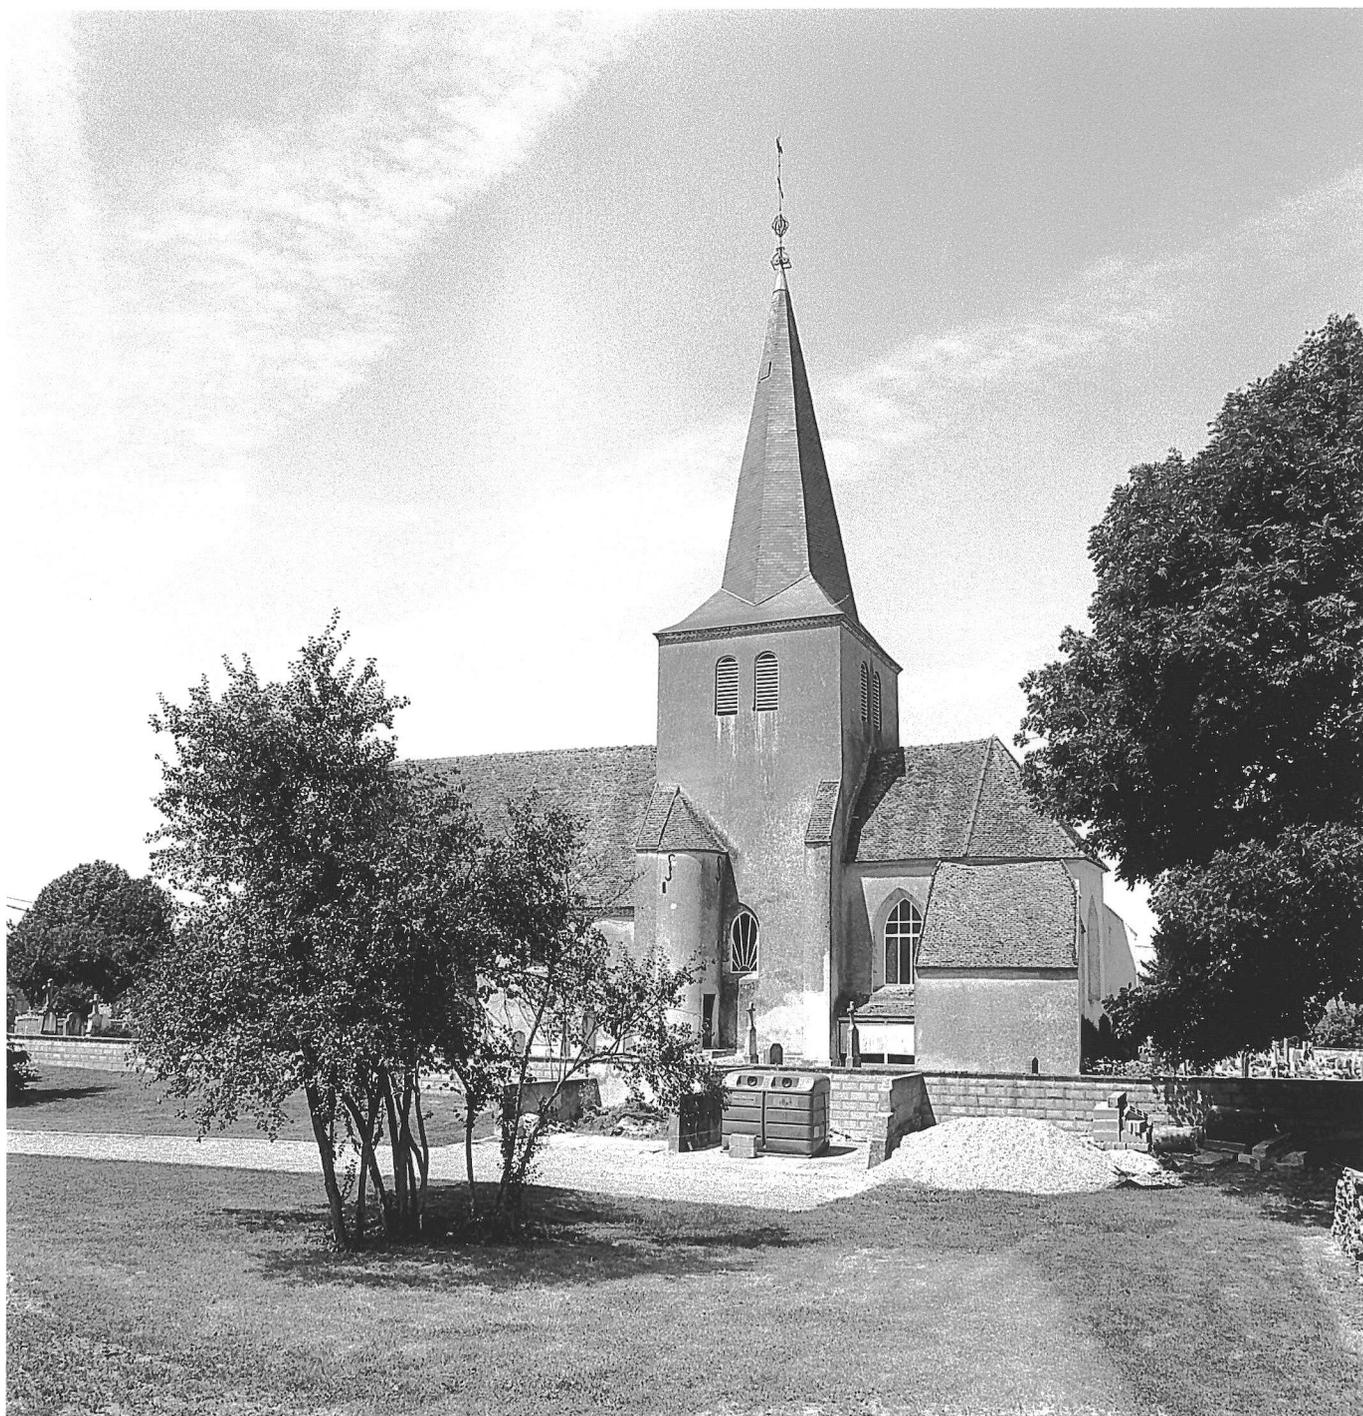
Fig. 03 Elévation droite.

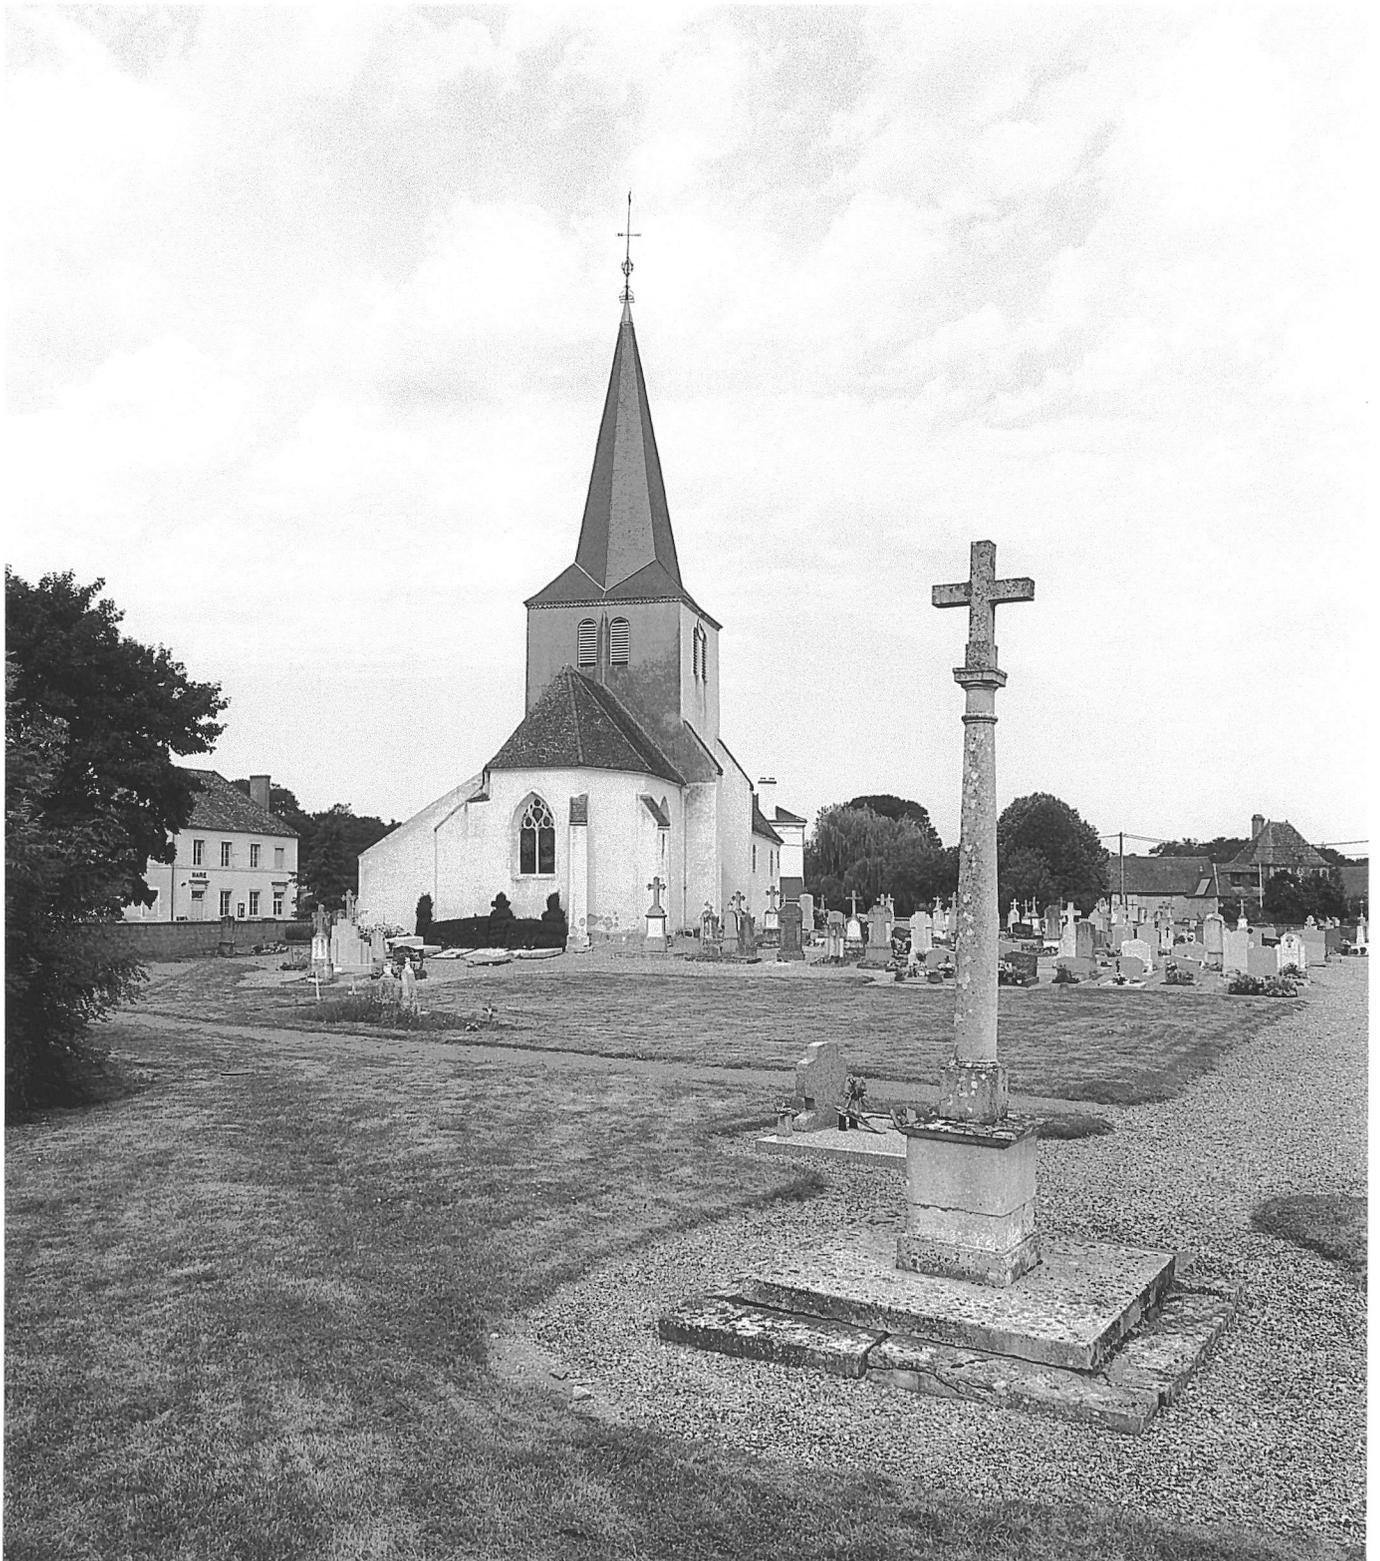
Fig. 04 Chevet et croix du cimetière.

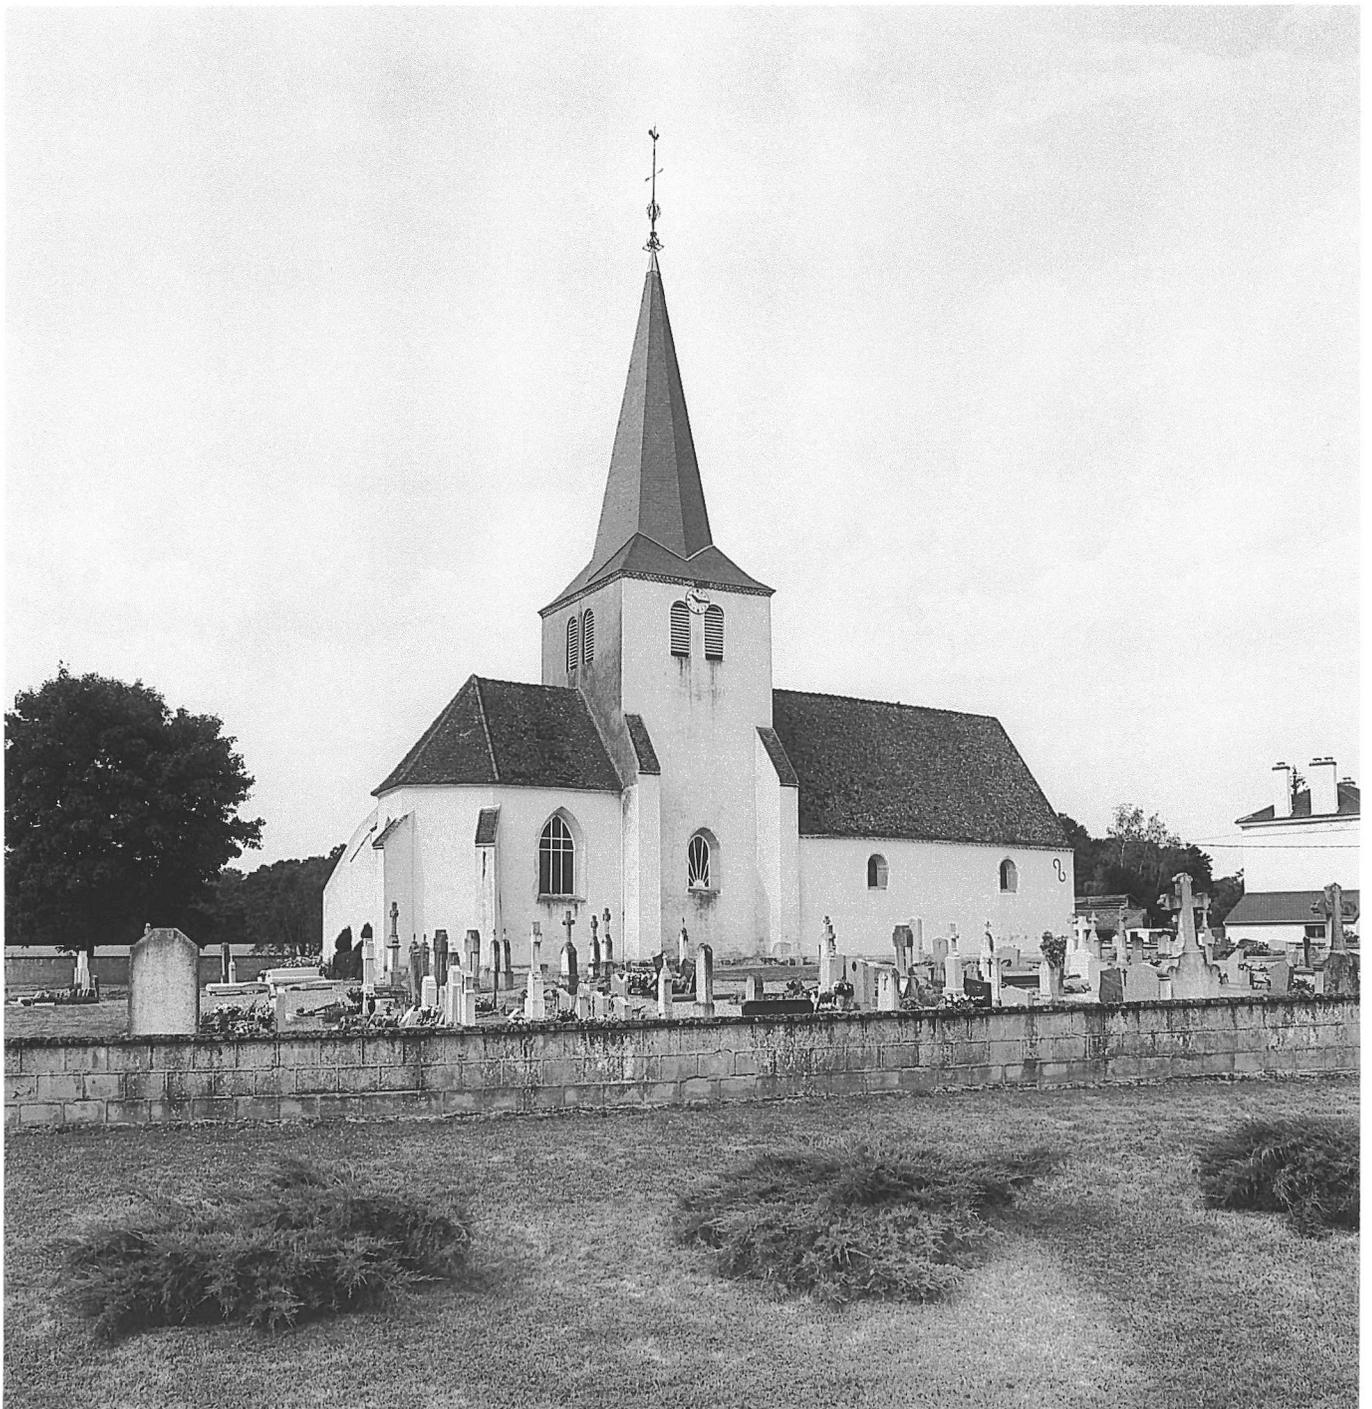
Fig. 05 Elévation gauche.

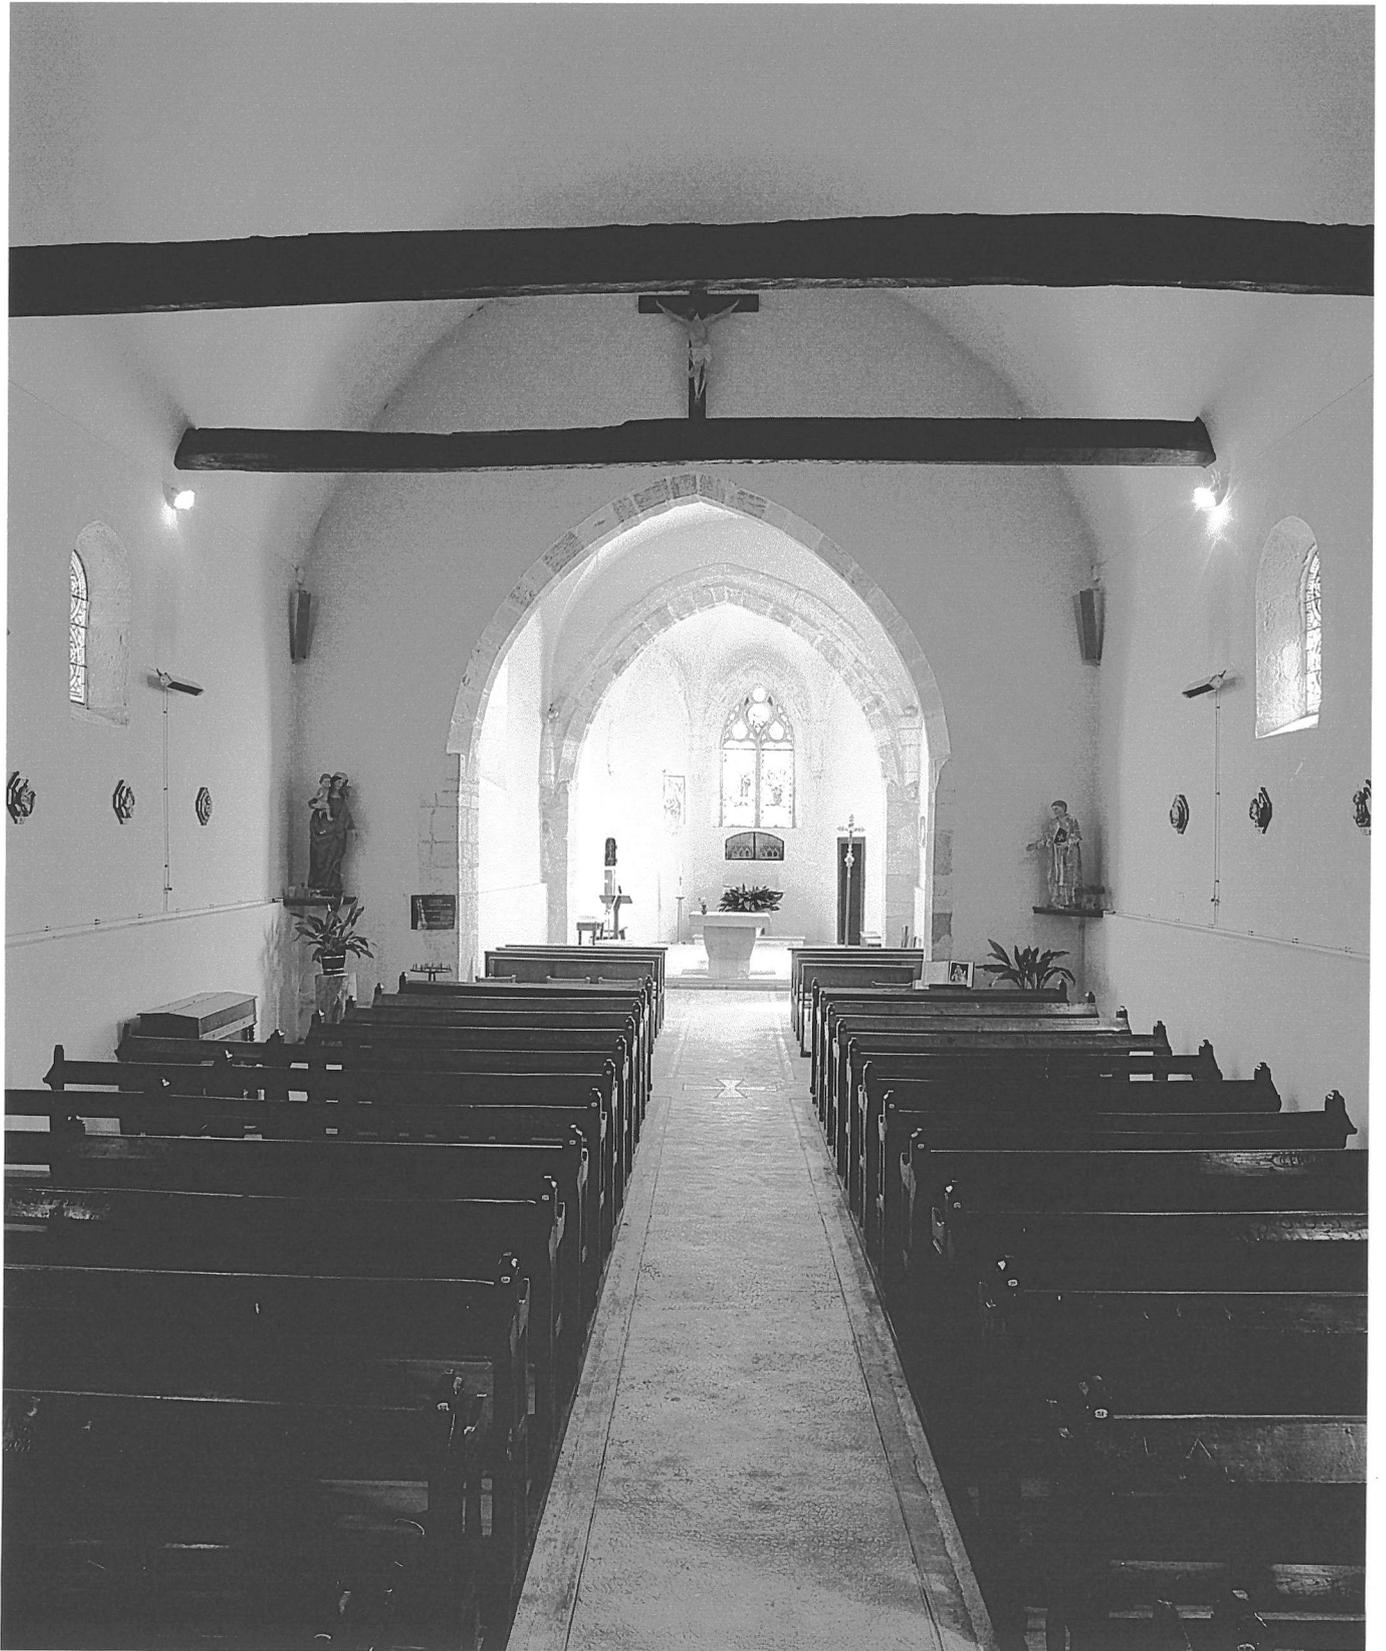
Fig. 06 Vue d'ensemble prise de l'entrée.

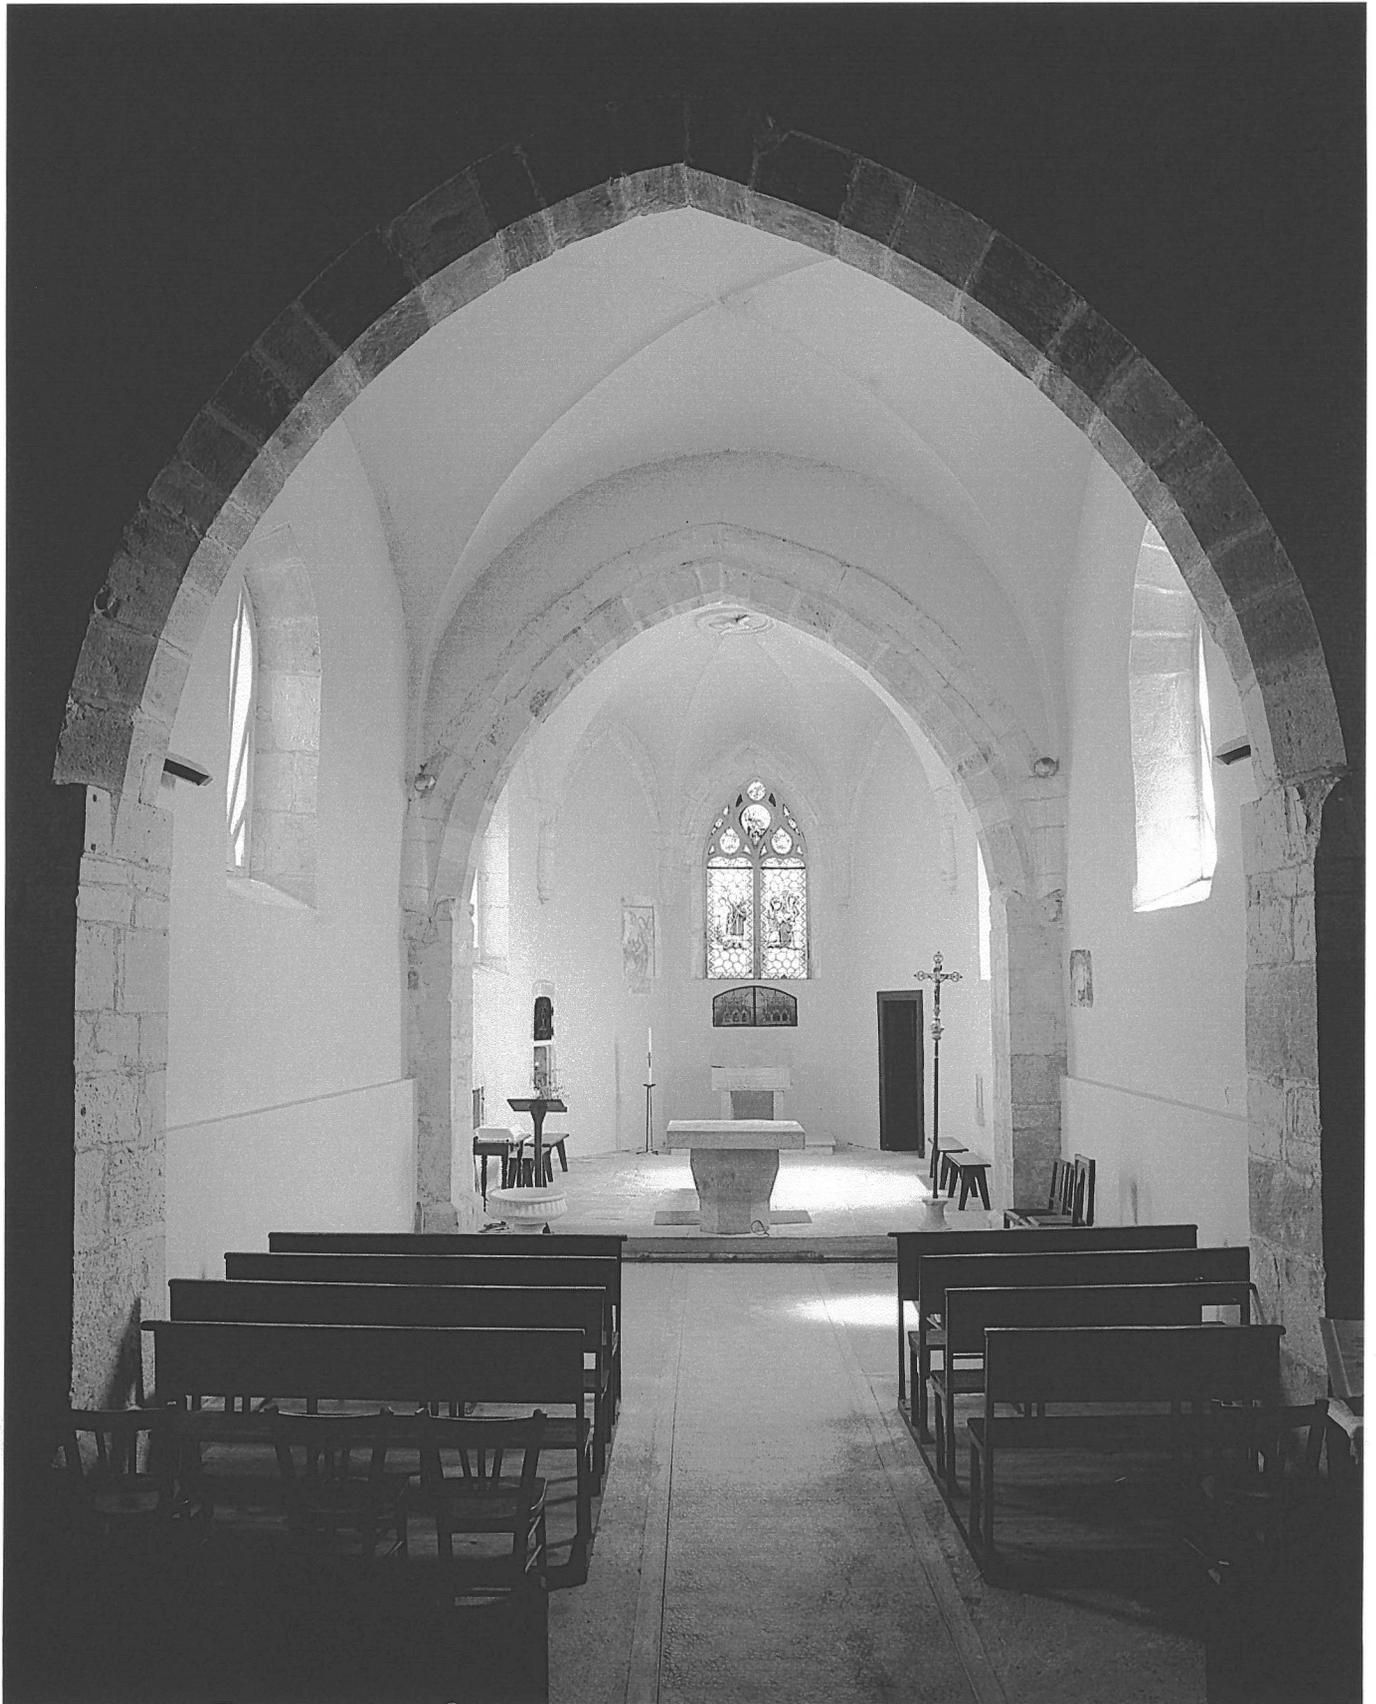
Fig. 07 Vue rapprochée du chœur.

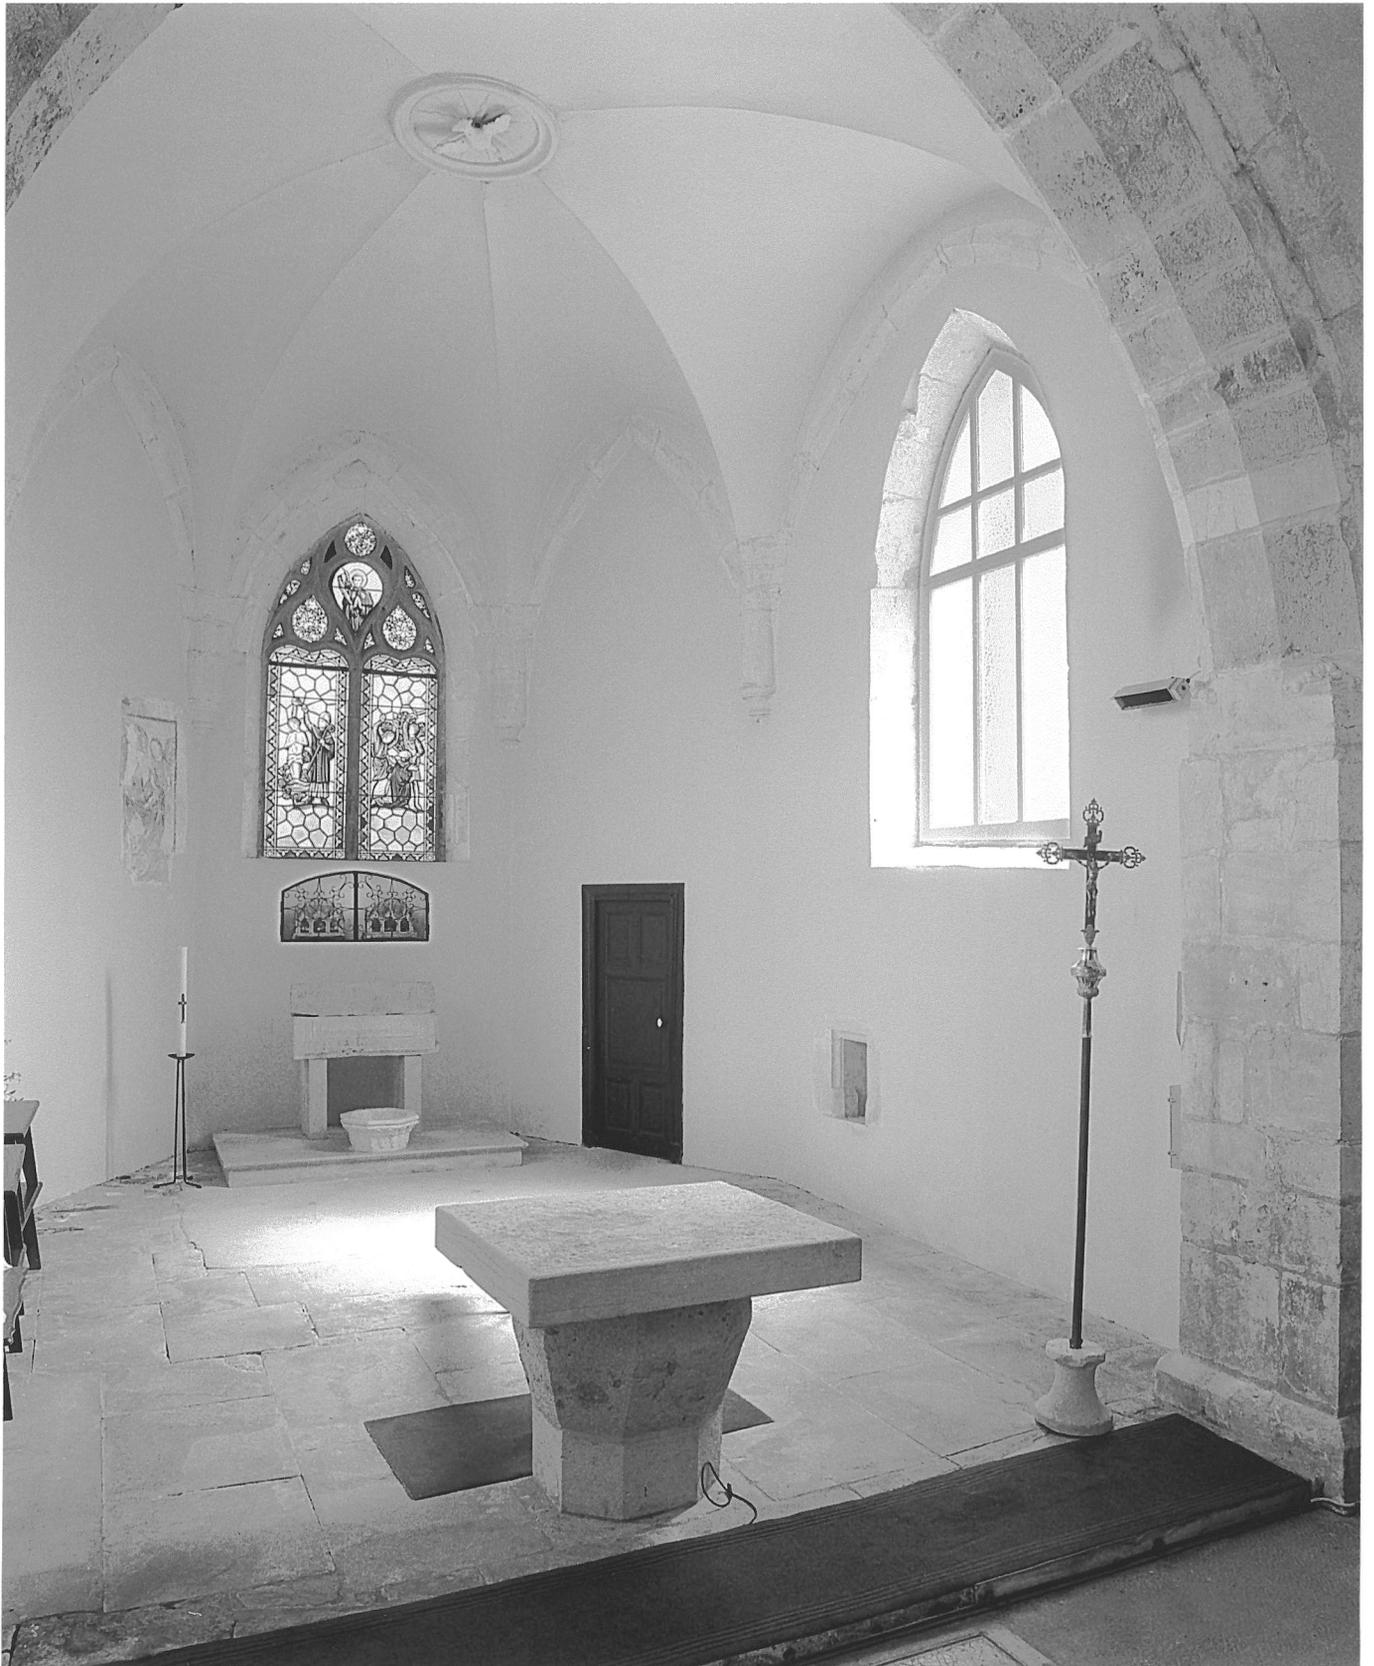
Fig. 08 Vue rapprochée de l'abside.

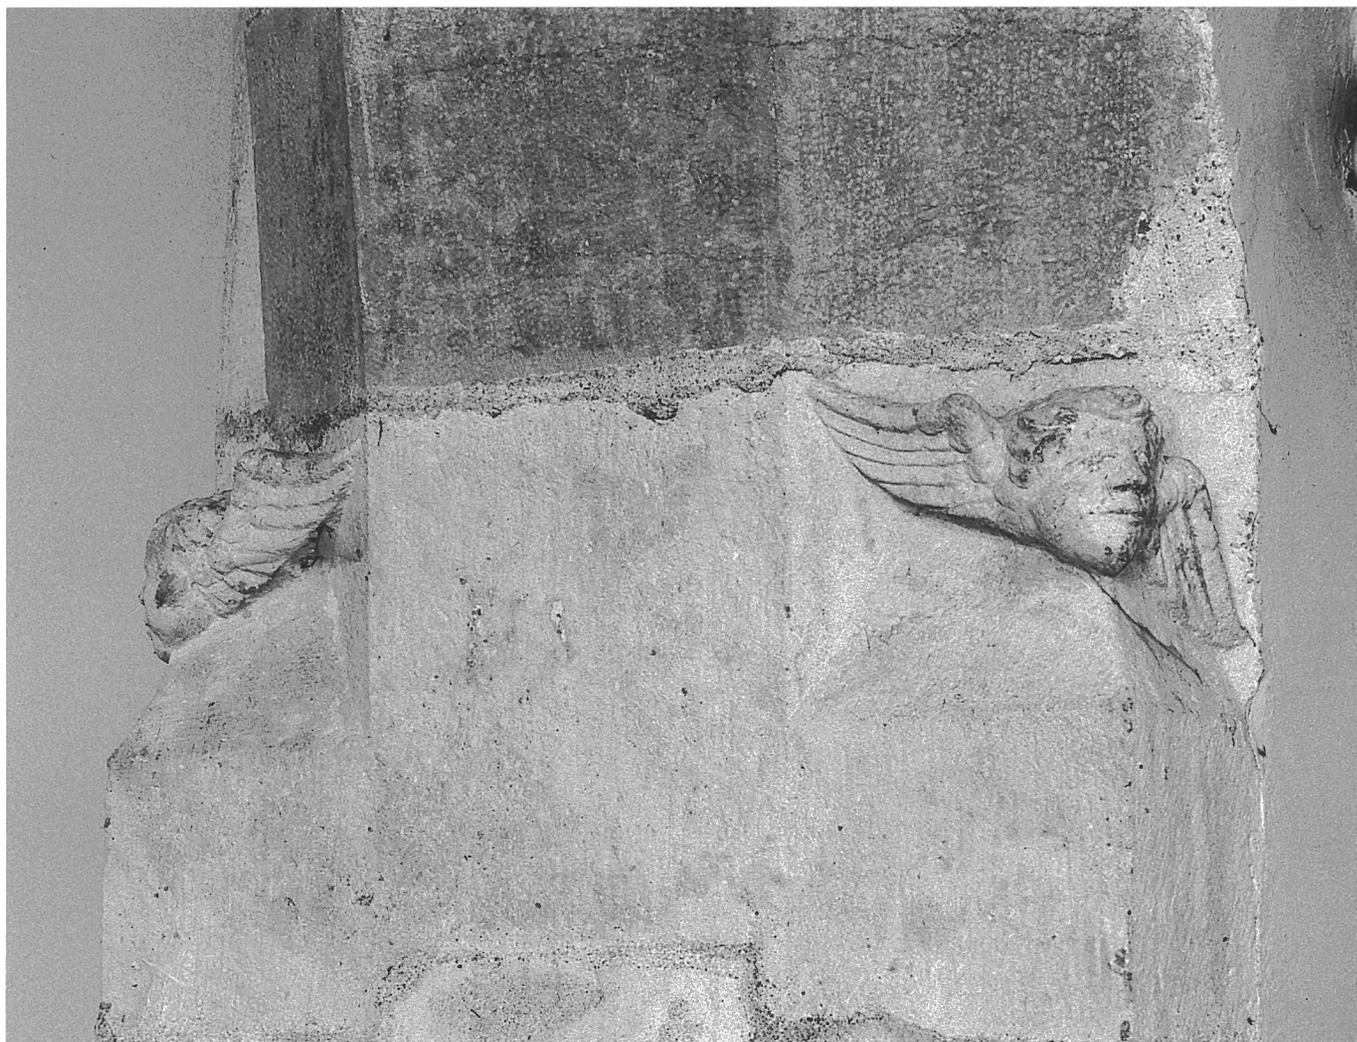
Fig. 09 Pilier gauche du choeur : angelots sculptés.

Des têtes d'ange ailées sont sculptées sur le pilier gauche recevant l'arc doubleau du chœur, des putti sur le pilier droit ; la clef de voûte en stuc de la 2^e travée du chœur est ornée de la Colombe du saint-Esprit.

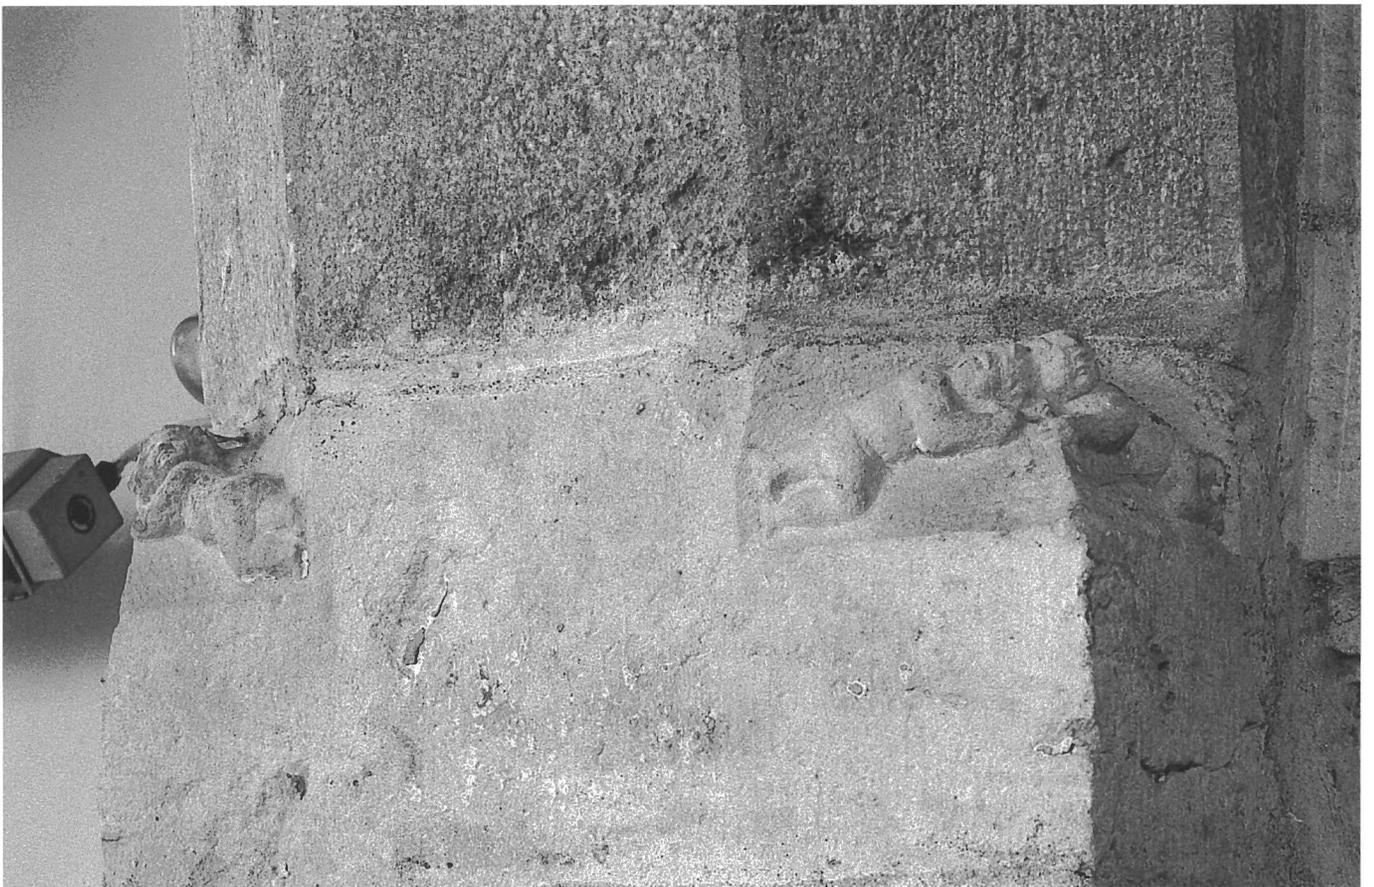
Fig. 10 Pilier gauche du choeur : putti sculptés.

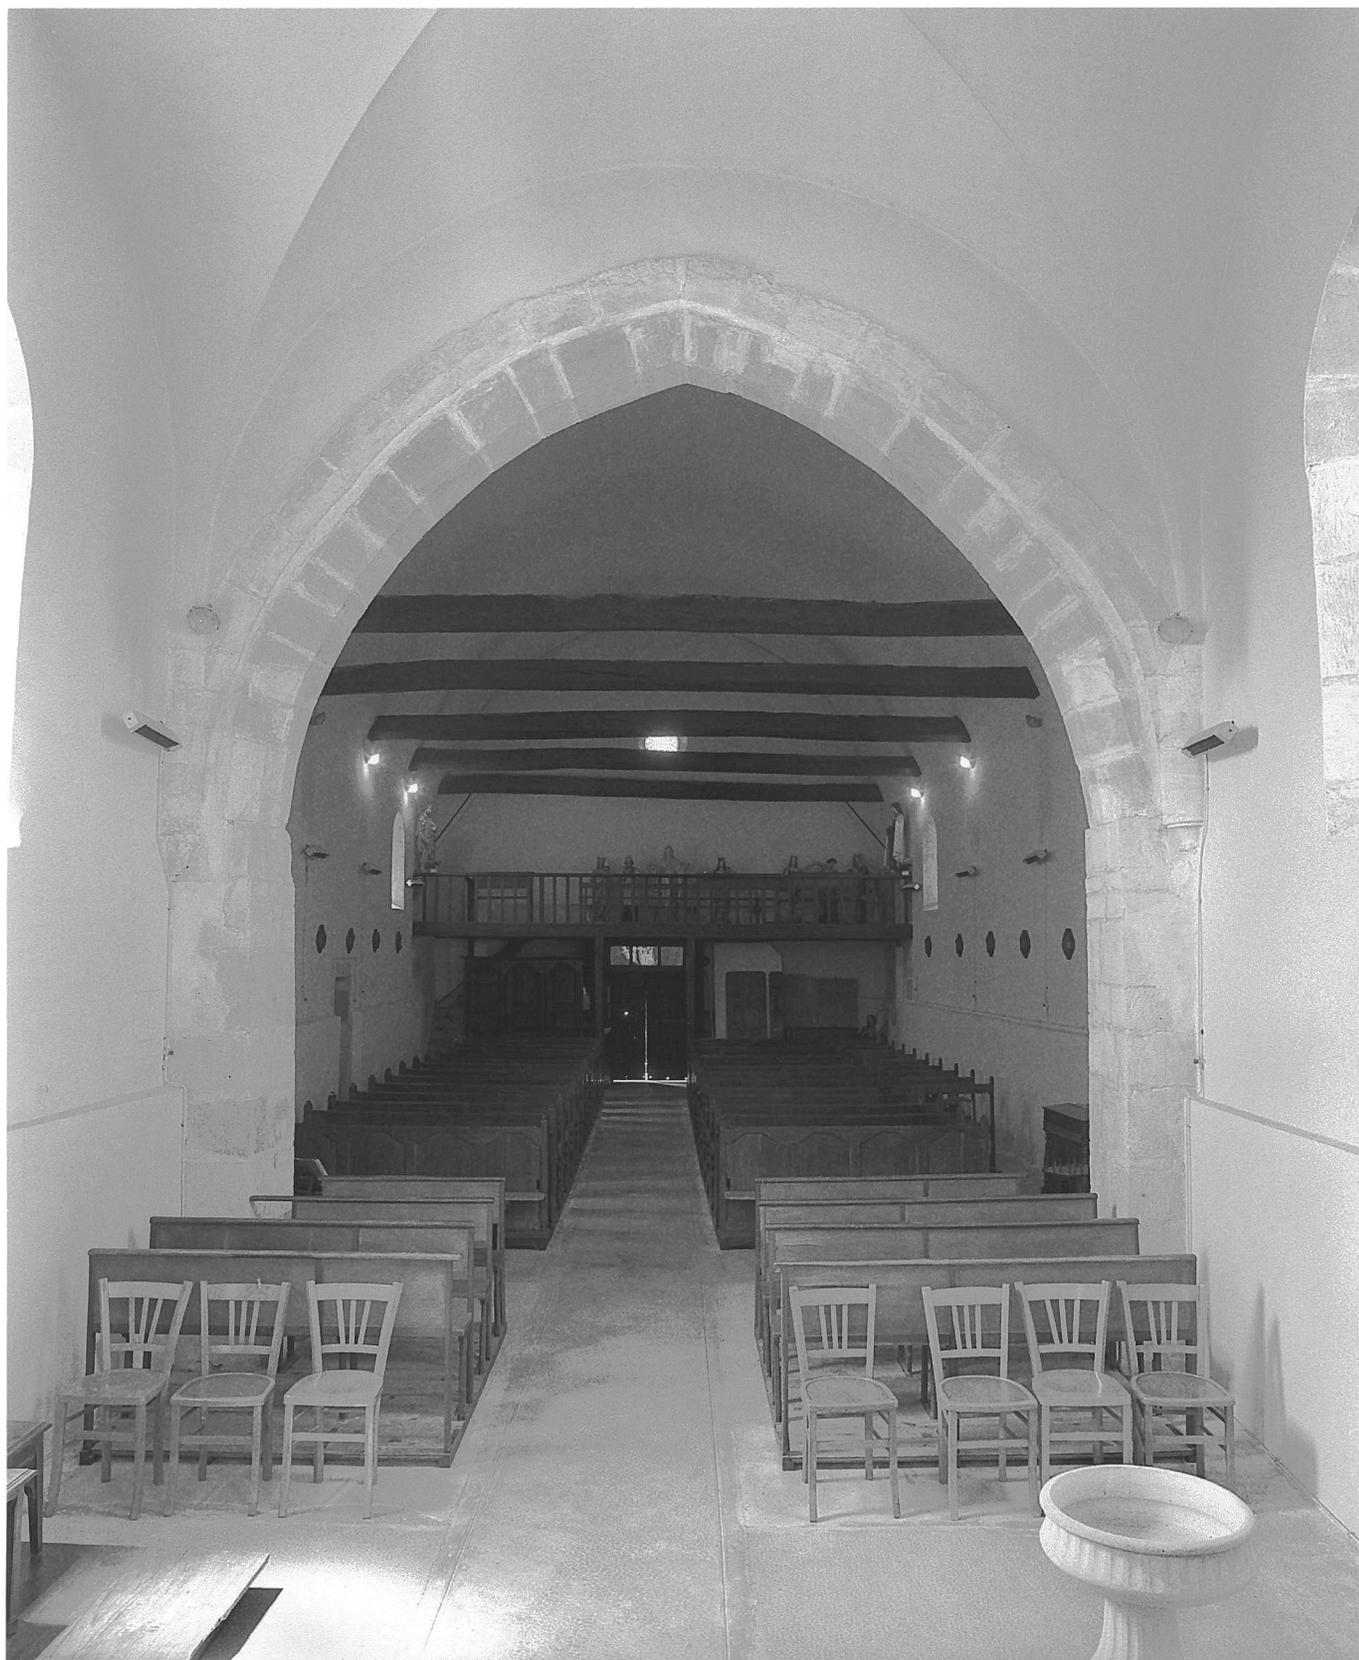
Fig. 11 Vue d'ensemble prise du chœur.
