Localisation : 71 Référence : IA71000599
Aire d'étude : Verdun-sur-le-Doubs
Commune : Saint-Gervais-en-Vallière
Adresse : Place de l' Eglise
Titre courant : **église paroissiale Saint-Gervais**
Dénomination : église paroissiale
Vocable : Saint-Gervais

Dossier d'inventaire topographique établi en 2002, 2003 par Fromaget Brigitte

HISTORIQUE

DESCRIPTION

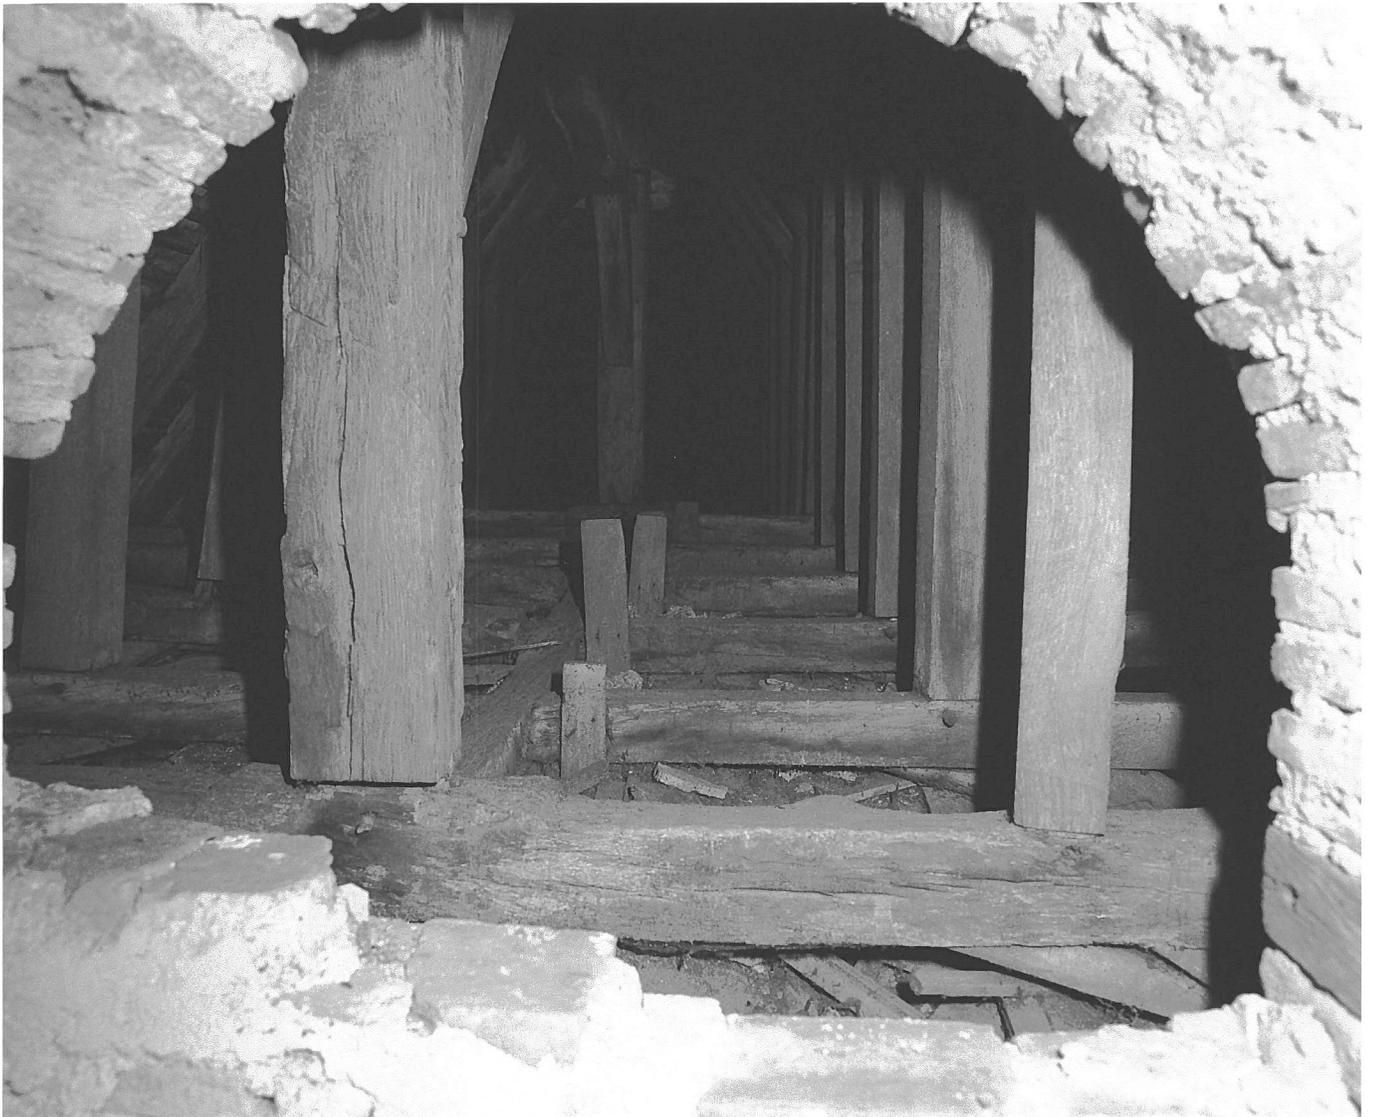
Fig. 12 Comble de la nef.

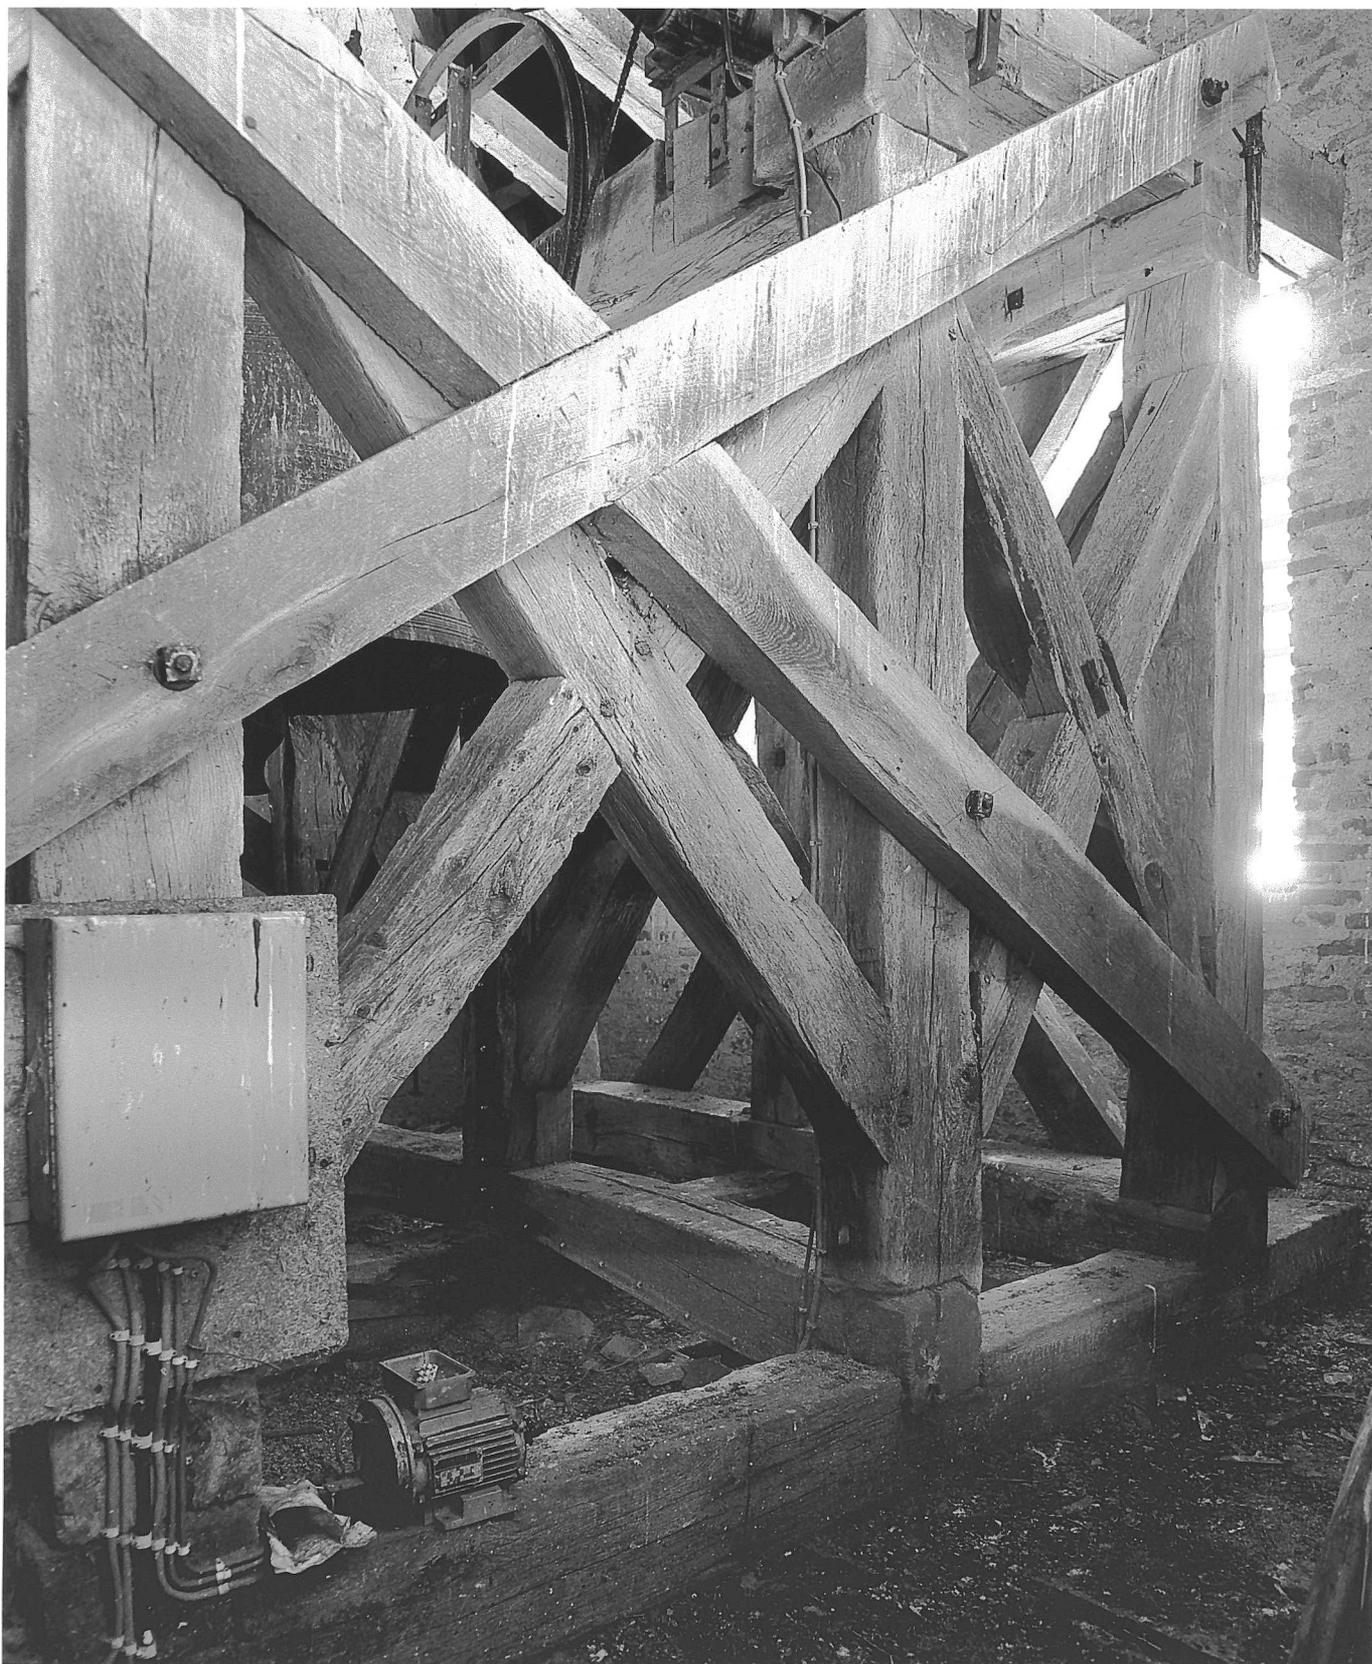
Fig. 13 Charpente du beffroi.

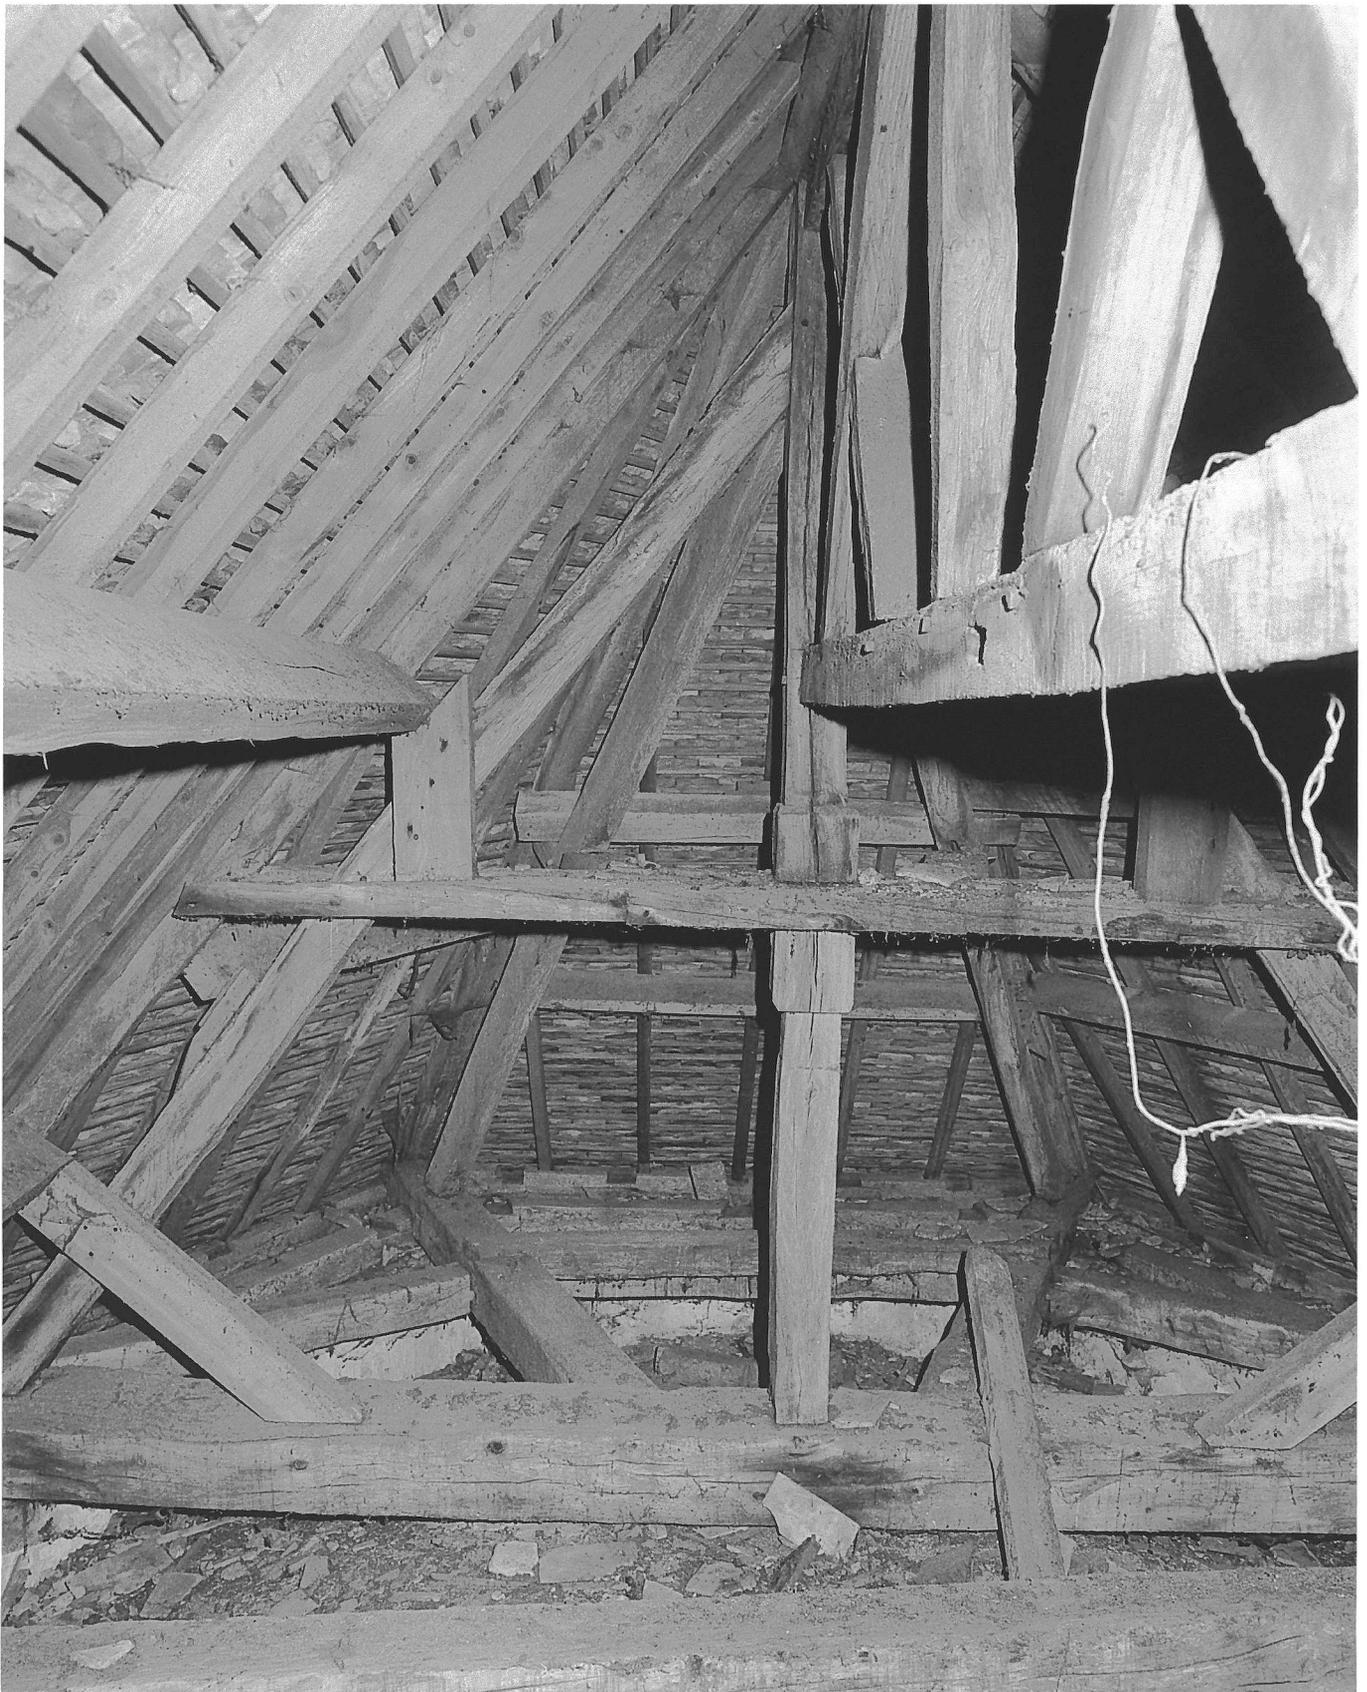
Fig. 14 Comble du choeur.
