## MAISON 9 AVENUE EUGÈNE COLLIN DITE VILLA DES CHARMILLES

Bourgogne-Franche-Comté, Nièvre  
Saint-Honoré-les-Bains  
9 avenue Eugène Collin

Dossier IA00001821 réalisé en  
2019

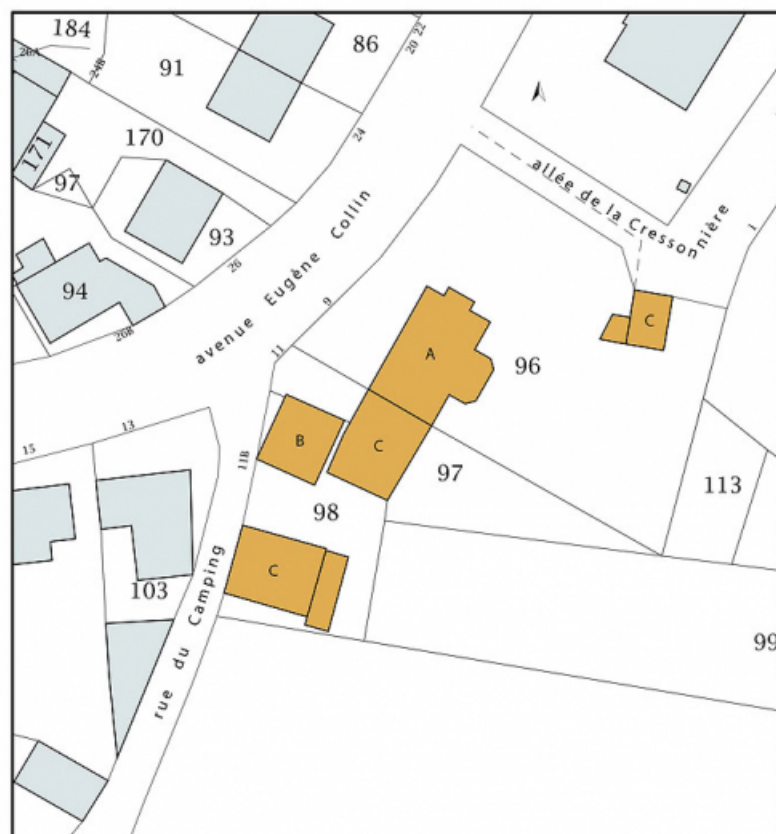
| A | Demeure 9 avenue Eugène Collin dite Villa des Charmilles |
| B | Demeure 11 avenue Eugène Collin dite Chalet des Charmilles |
| C | Dépendances |

**Plan-masse et de situation, extrait du plan cadastral (2020).**

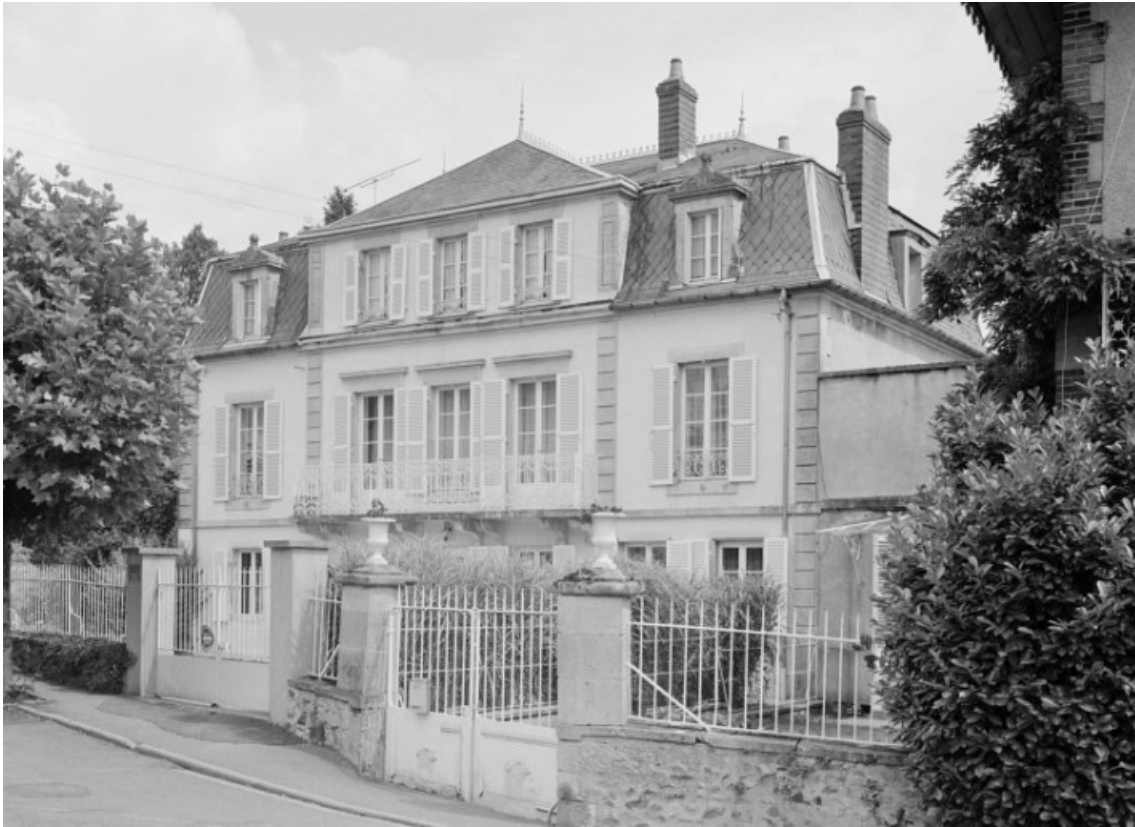
**Vue d'ensemble de la villa depuis l'actuelle avenue Eugène Collin en 1978.**

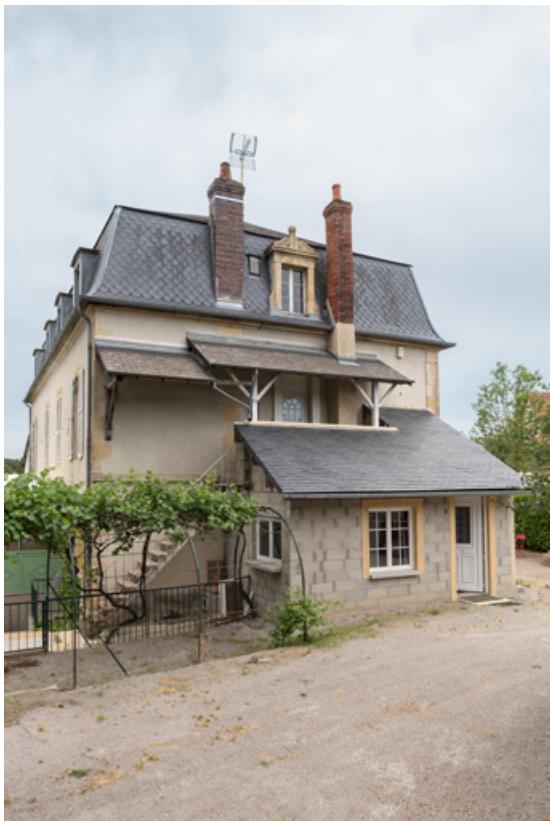
**Flanc nord-est avec l'escalier extérieur conduisant à l'étage.**

**Escaliers** : escalier de distribution extérieur, escalier droit, en charpente métallique; escalier dans-oeuvre

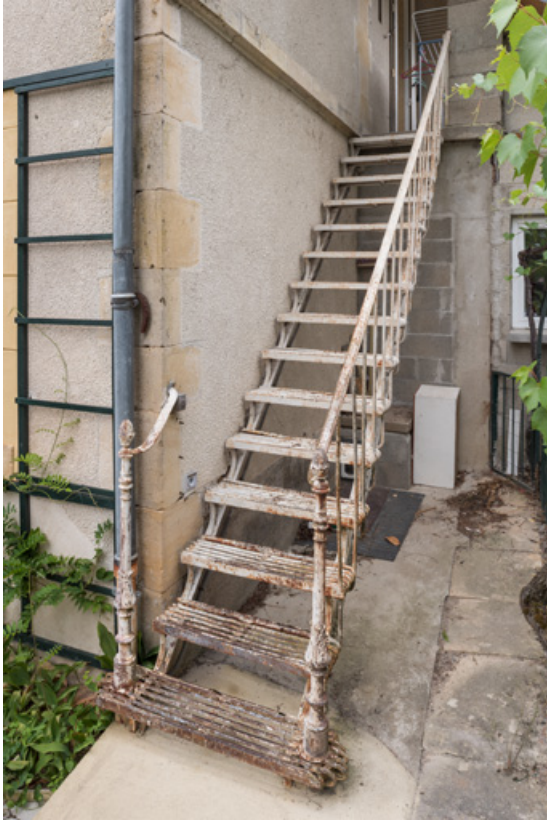
**Escalier extérieur conduisant à l'étage.**

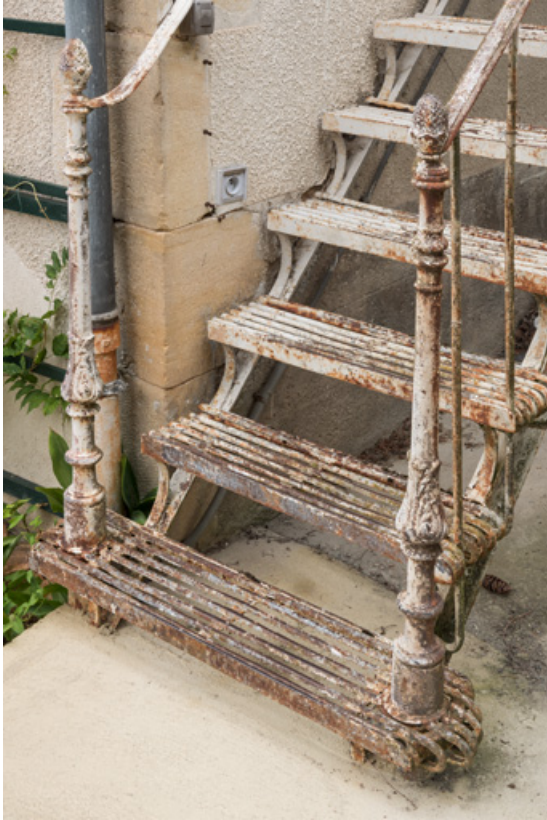
**Escalier extérieur conduisant à l'étage, détail.**
