## HÔTEL FORAISSE

Bourgogne-Franche-Comté, Doubs  
Besançon  
îlot Terrier de Santans

Dossier IA25000224 réalisé en 1996 revu en  
2001

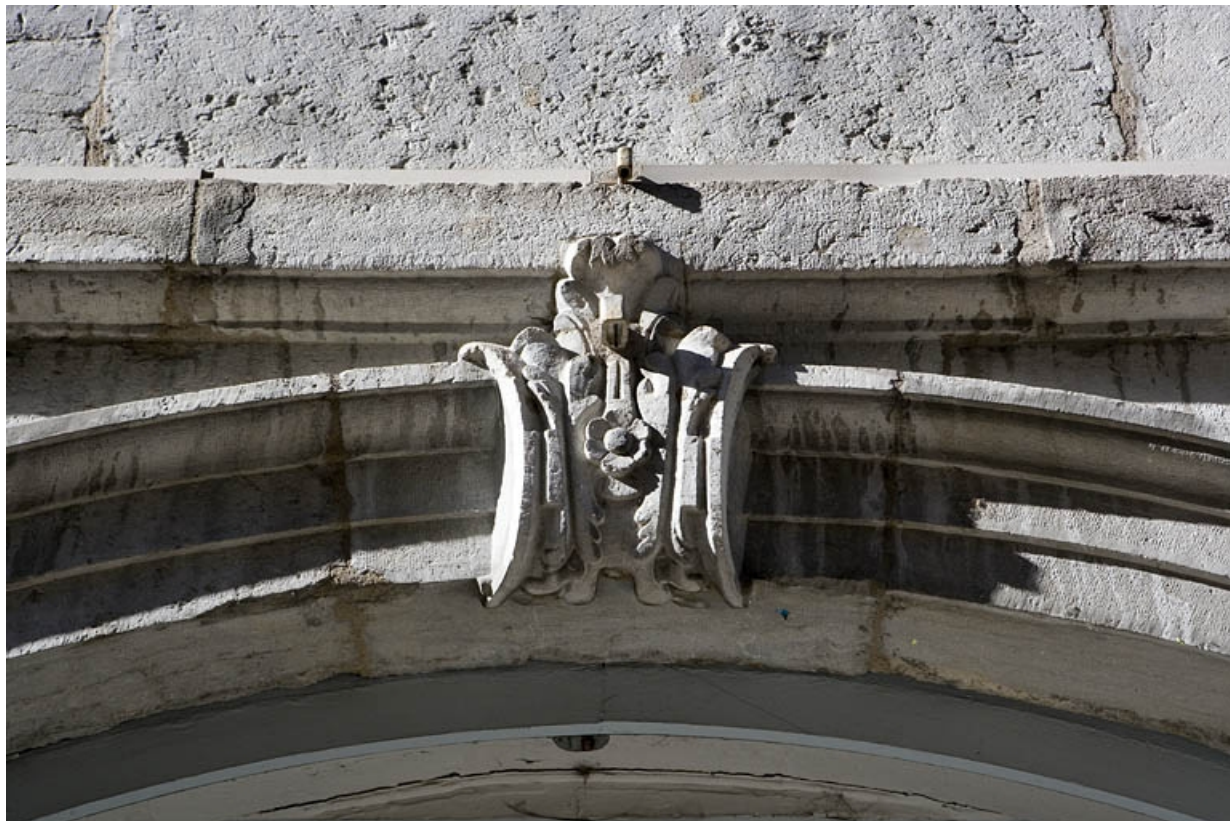
**Portail d'entrée : détail de la clé de l'arc.**

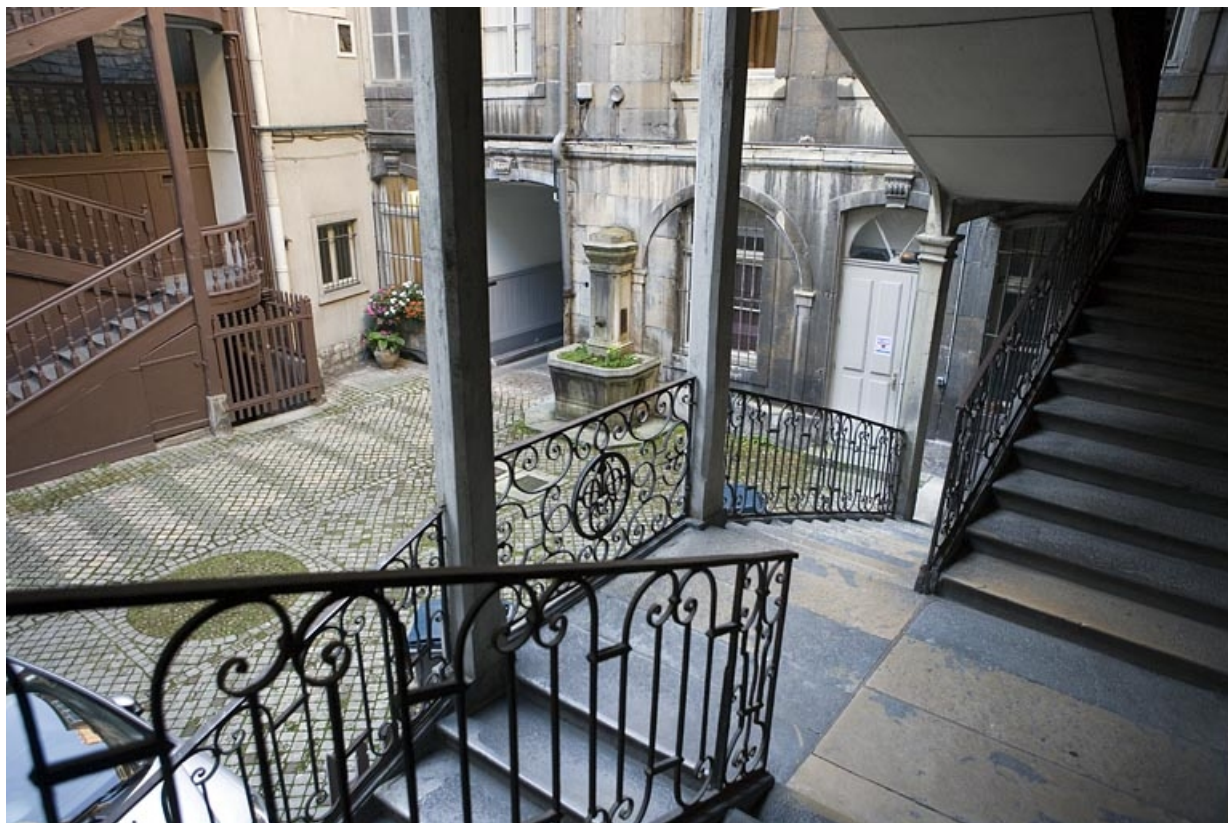
**Vue de la rampe en ferronnerie de l'escalier à cage ouverte droit depuis le premier palier.**

**Escaliers** : escalier de distribution extérieur, escalier symétrique, cage ouverte en maçonnerie en charpente; escalier de distribution extérieur, escalier tournant à retours sans jour, cage ouverte en charpente

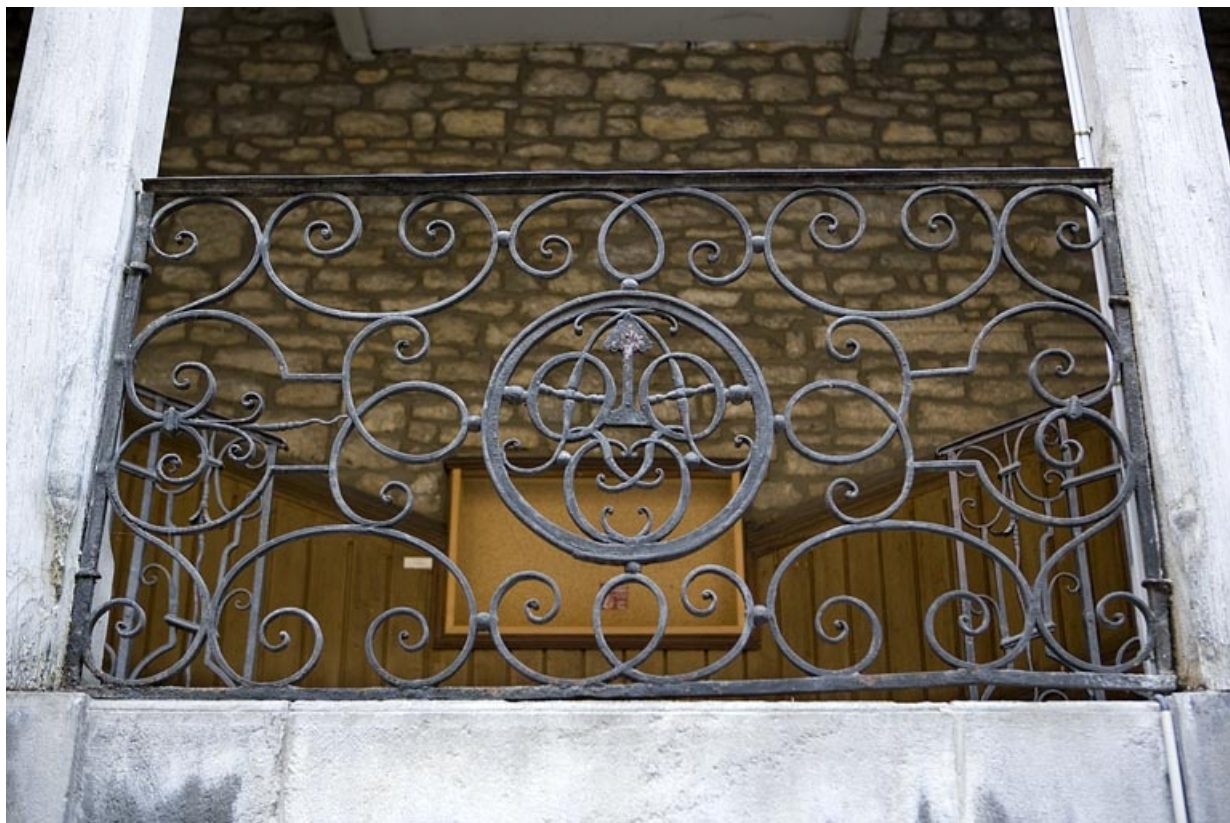
**Détail du monogramme situé sur la rampe en ferronnerie de l'escalier à cage ouverte droit.**

Sur la ferronnerie de l'escalier droit, le monogramme CQF de Claude-Quentin Foraisse encadre un arbre.

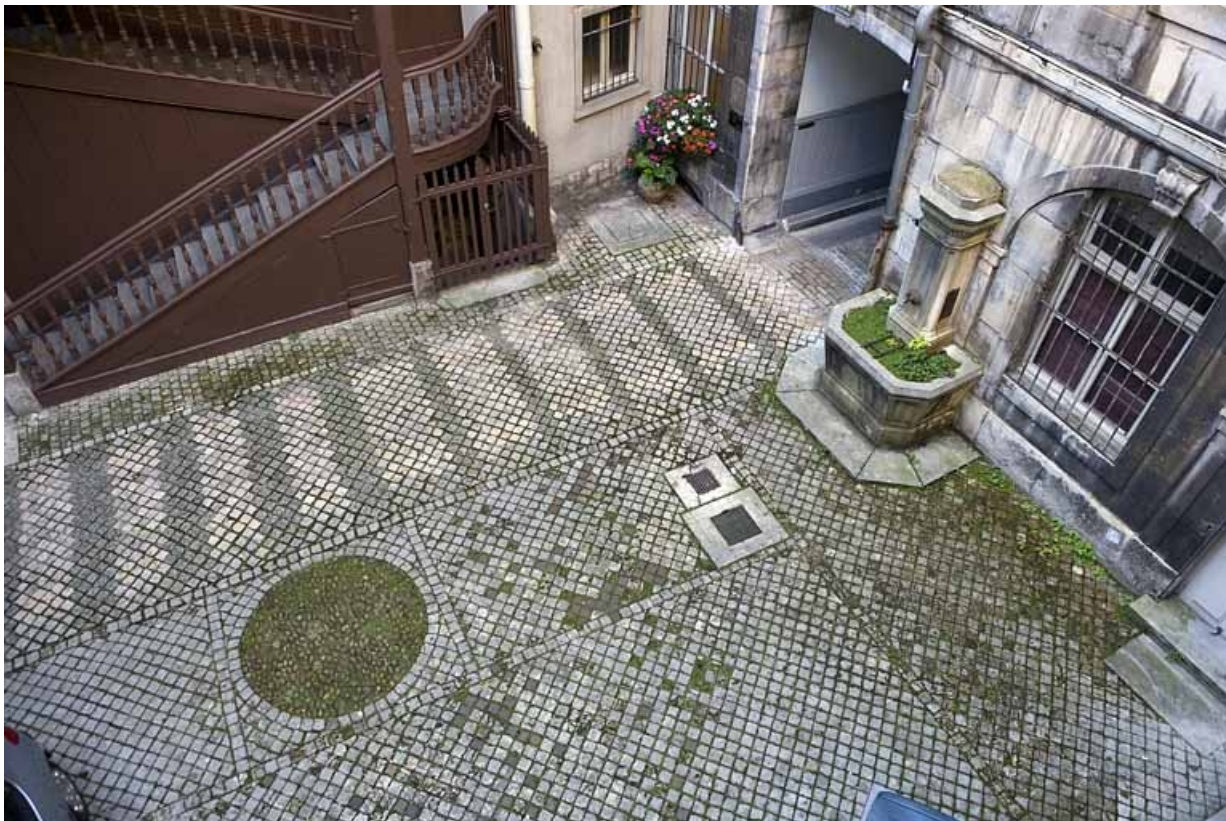
**Détail du pavage de la première cour depuis l'escalier droit.**

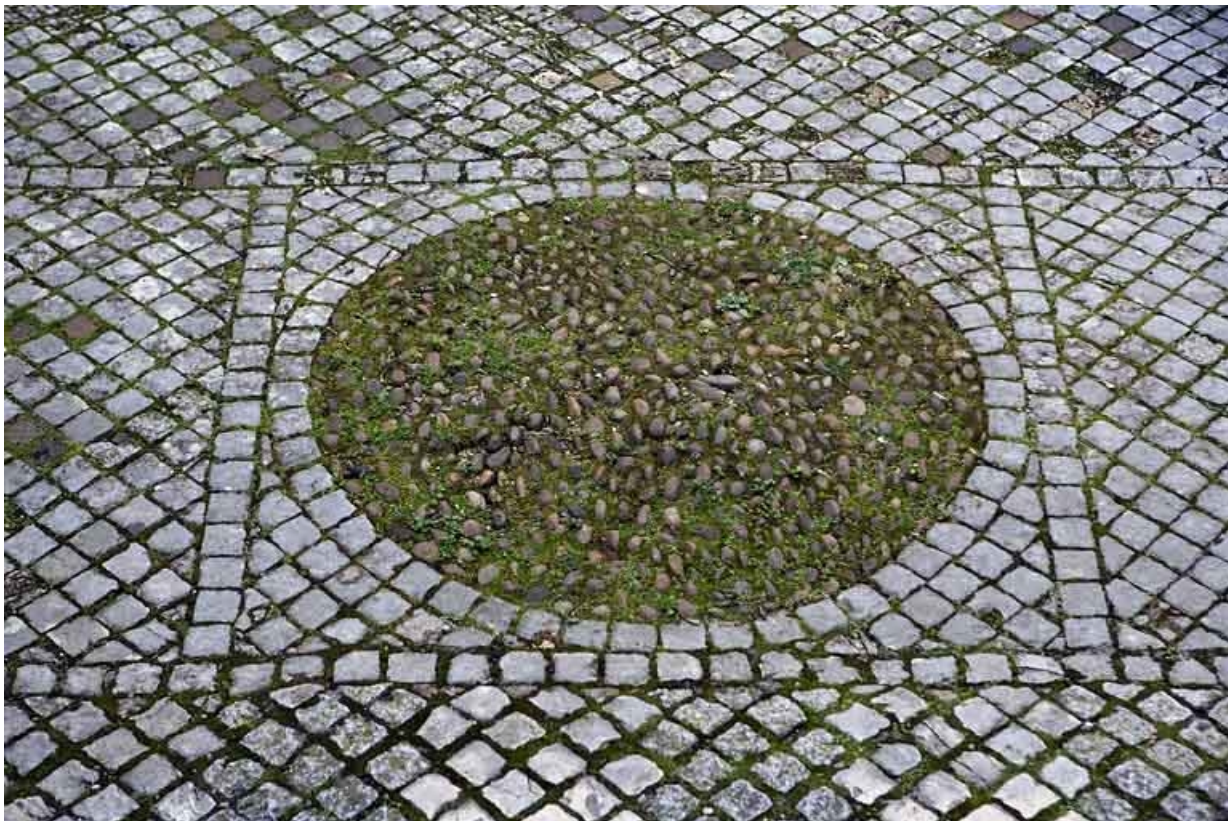
**Pavage de la première cour : détail du motif central.**

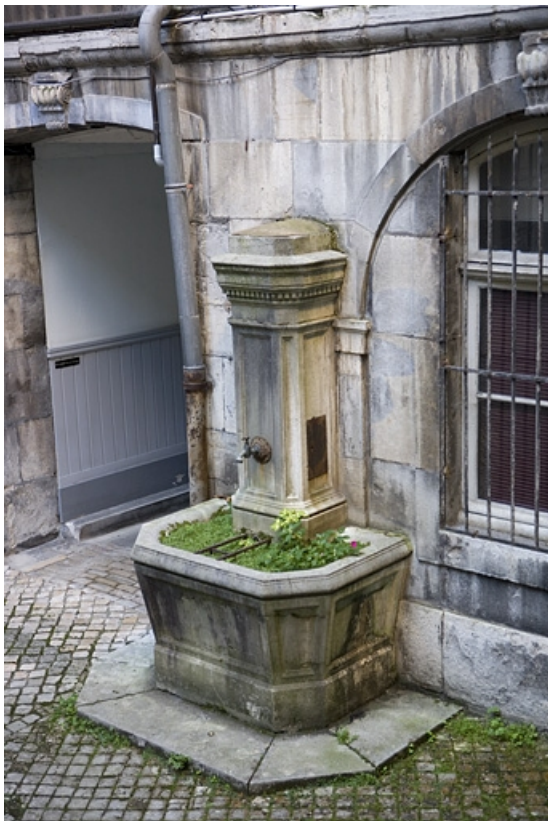
**Détail de la borne fontaine située dans la première cour.**

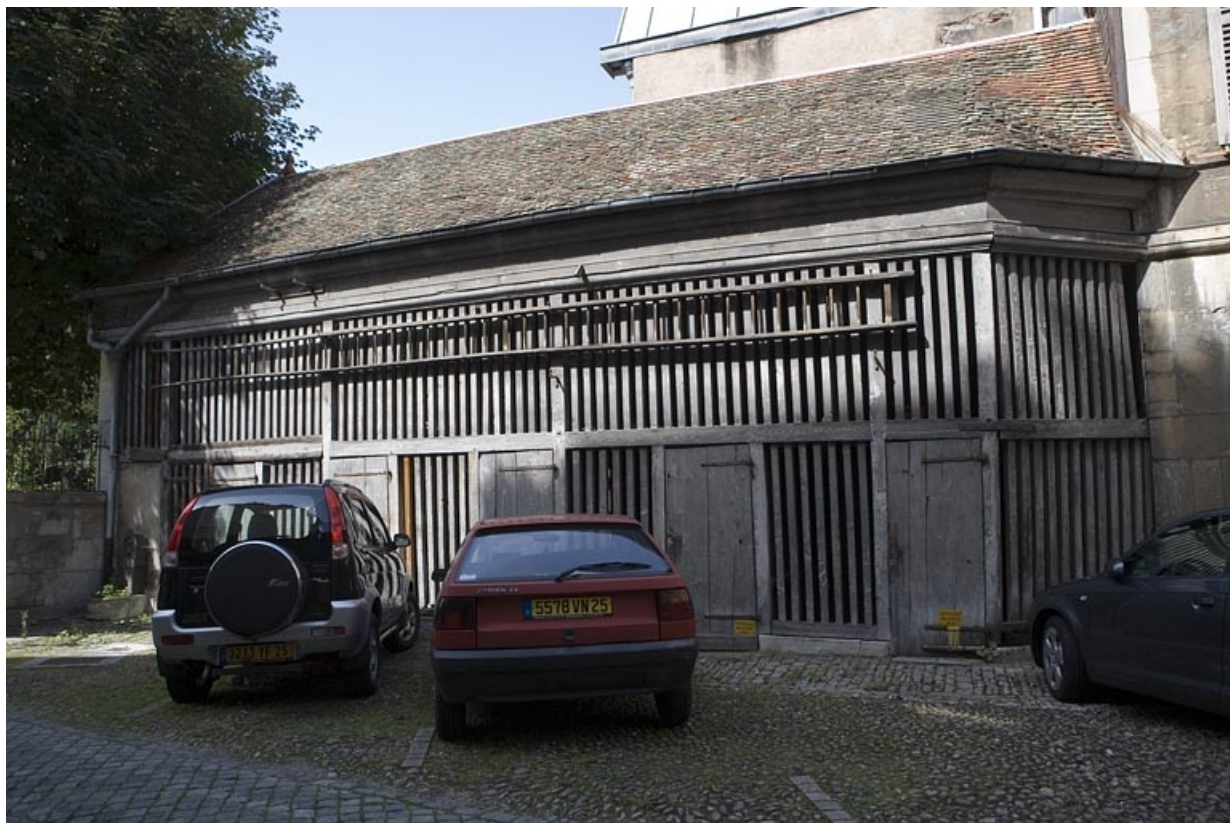
**Vue du bûcher, de trois quarts droit, situé dans la deuxième cour.**

Caractéristique des hôtels sur rue à deux logis parallèles distribués par deux escaliers à cage ouverte, cet hôtel a aussi conservé ses dépendances dont des communs et un bûcher de grande qualité architecturale. A signaler aussi qu'il s'agit d'un hôtel qui possédait dès l'origine des boutiques sur rue.

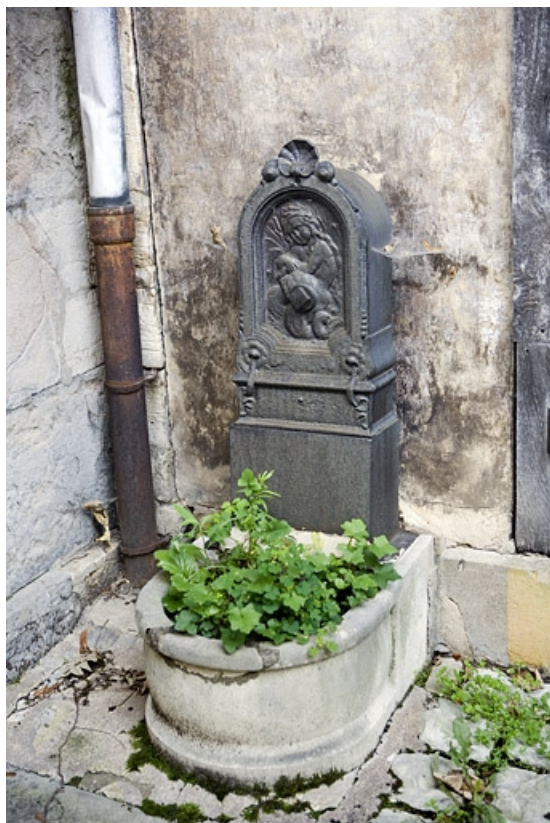
**Détail de la borne fontaine située dans la deuxième cour.**
