## HÔTEL COURLET DE BOULOT

Bourgogne-Franche-Comté, Doubs  
Besançon  
îlot Terrier de Santans - 17 rue Mégevand

Dossier IA25000225 réalisé en 1996 revu en 2001

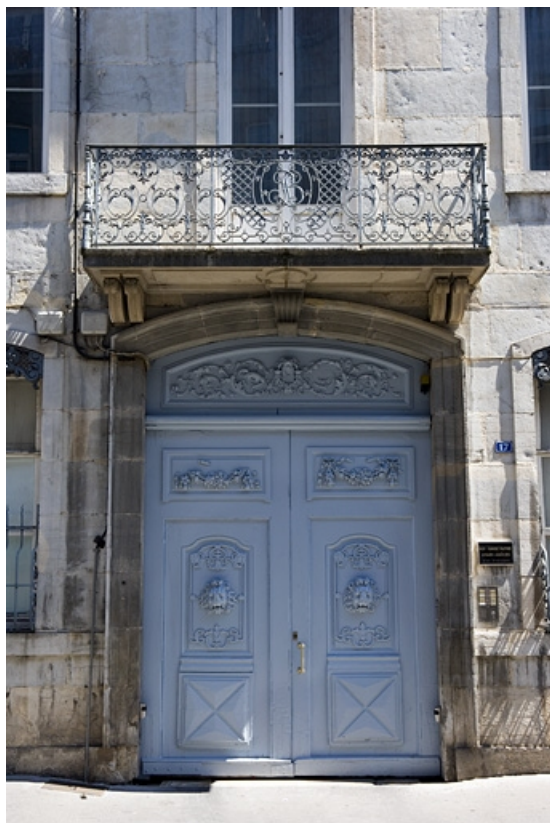
**Logis principal : détail du portail d'entrée.**

Le logis principal sur rue avec une entrée cochère en position centrale, à deux étages carrés et un étage de comble, est construit en pierre de taille sur un sous-sol voûté en berceau, occupant seulement une partie du bâtiment. Le logis secondaire de plan en U, en moellon enduit, comprend deux remises en rez-de-chaussée encadrant une allée cochère conduisant à une deuxième cour. Celle-ci était prolongée par un jardin d'agrément qui a disparu. L'escalier principal, à droite de la cour, desservant le logis principal, est en maçonnerie puis en charpente avec une rampe en fer forgé. Le logis secondaire est distribué par deux escaliers en charpente et rampe en fonte.

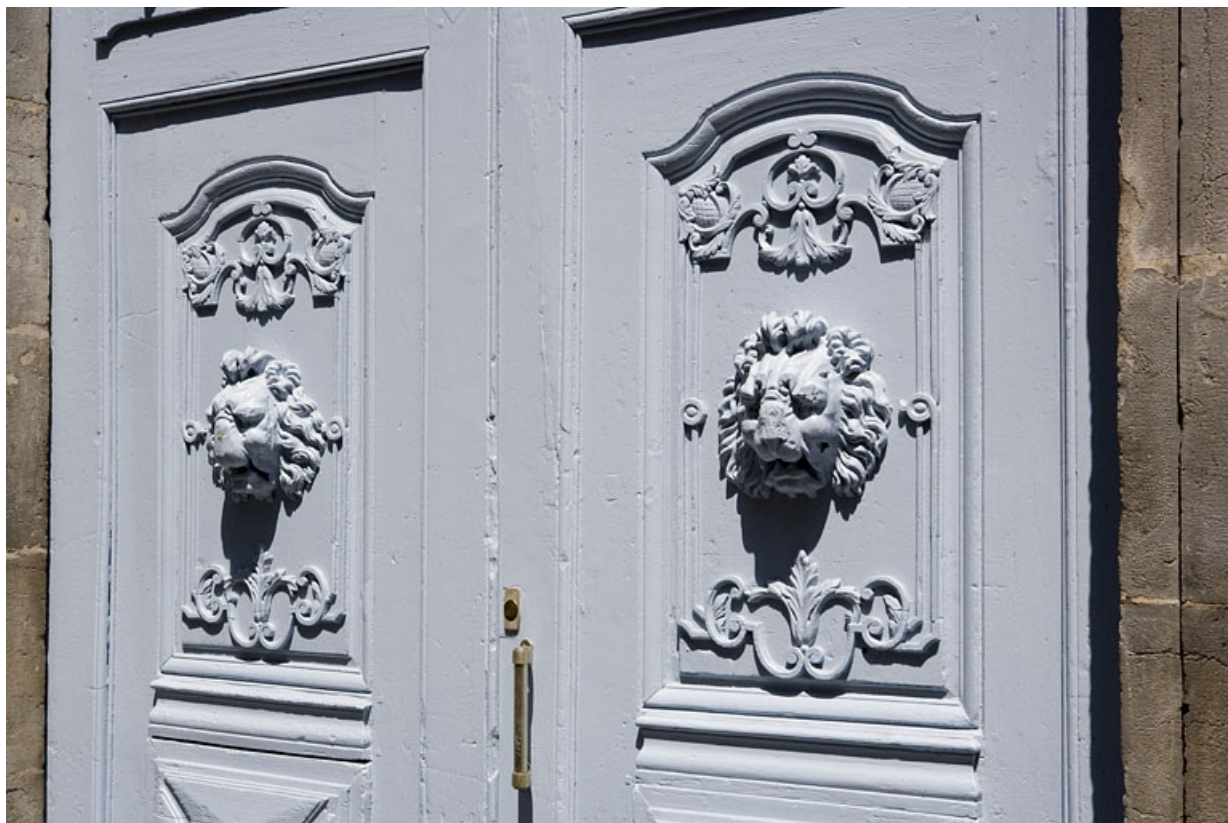
**Logis principal : détail des deux vantaux du portail d'entrée décorés d'une tête de lion.**

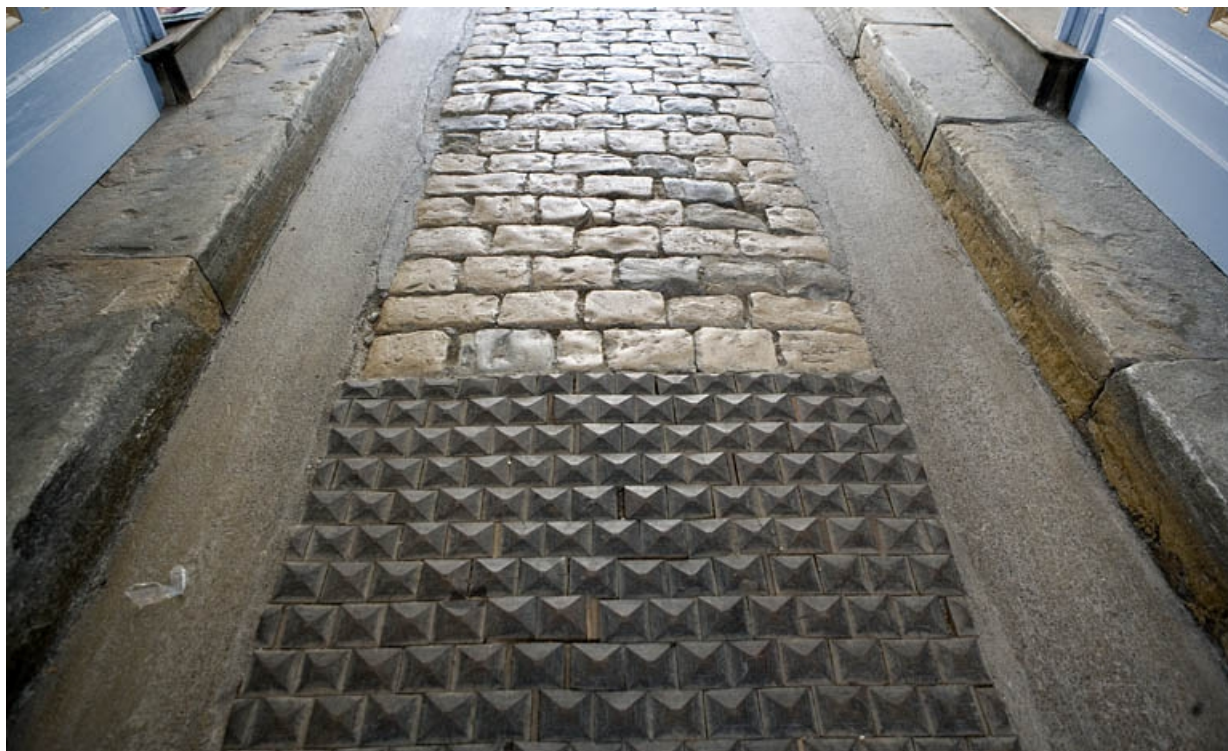
**Logis principal : détail des pavés en bois et en pierre du passage cocher.**

Bien que remanié au 19e siècle, cet hôtel sur rue possède deux éléments remarquables à l'échelle de la ville : le passage d'entrée en partie constitué de petits pavés de bois et l'élévation de la façade antérieure du logis secondaire d'époque Napoléon III.

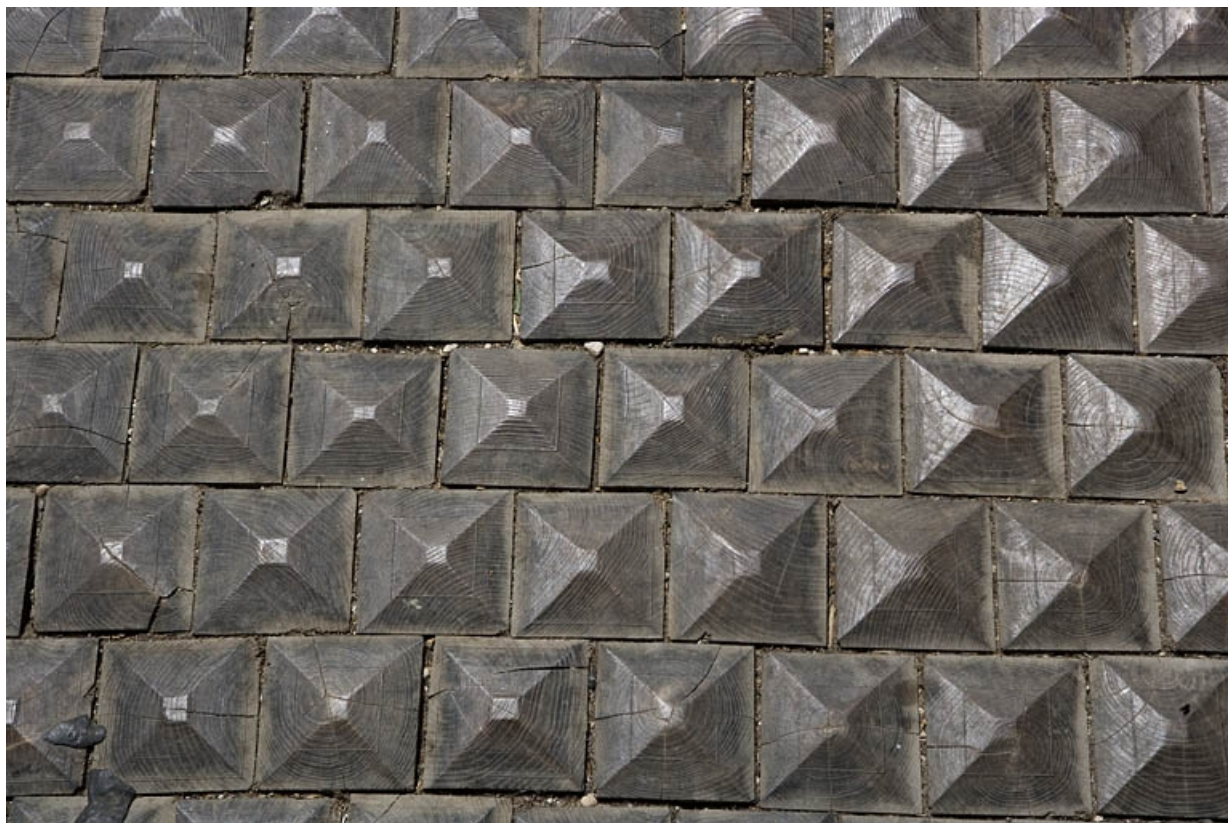
**Logis principal : détail des pavés en bois du passage cocher.**

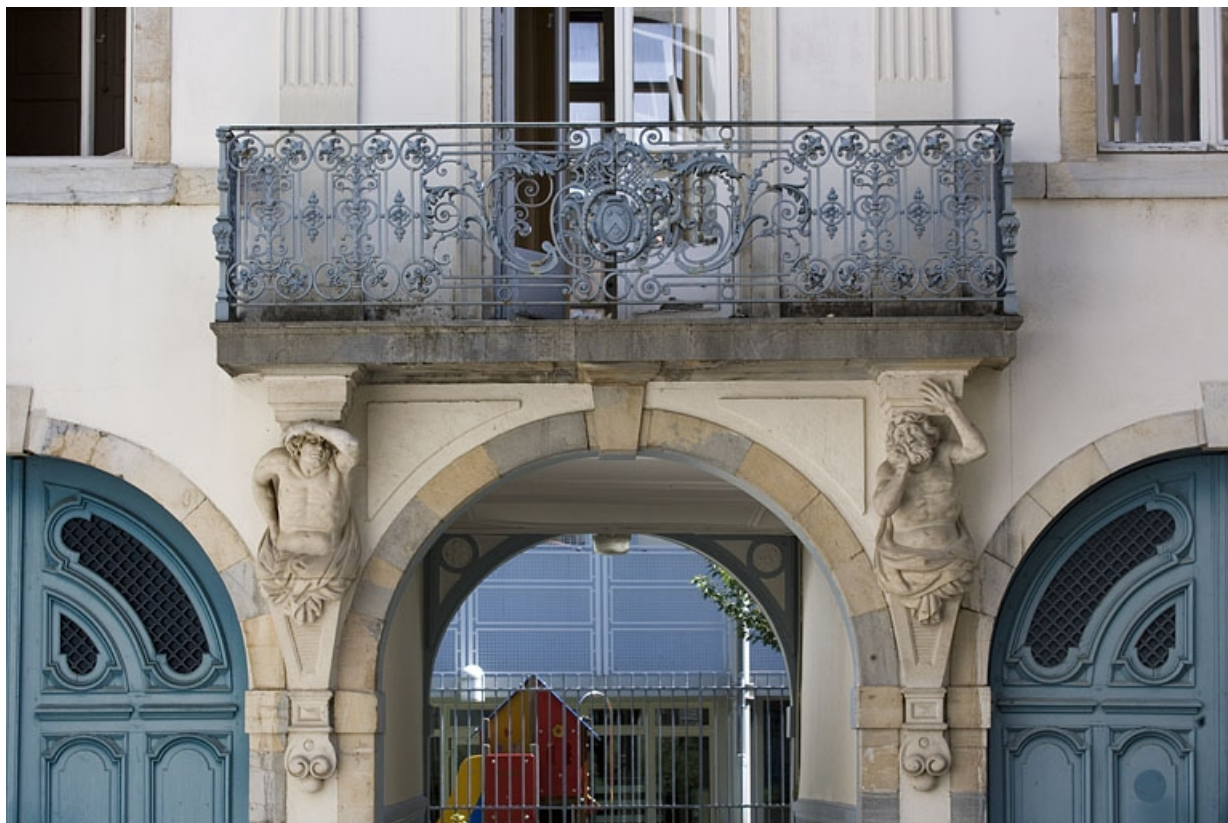
**Détail du balcon : logis en fond de cour.**

Tous les décors sont situés sur la travée centrale du logis secondaire : les armoiries des Courlet de Boulot ornent le balcon en

fonte qui est soutenu par deux atlantes ; la porte-fenêtre est encadrée par deux pilastres cannelés à chapiteaux ioniques et surmontée de deux statues de femmes allongées encadrant une horloge.

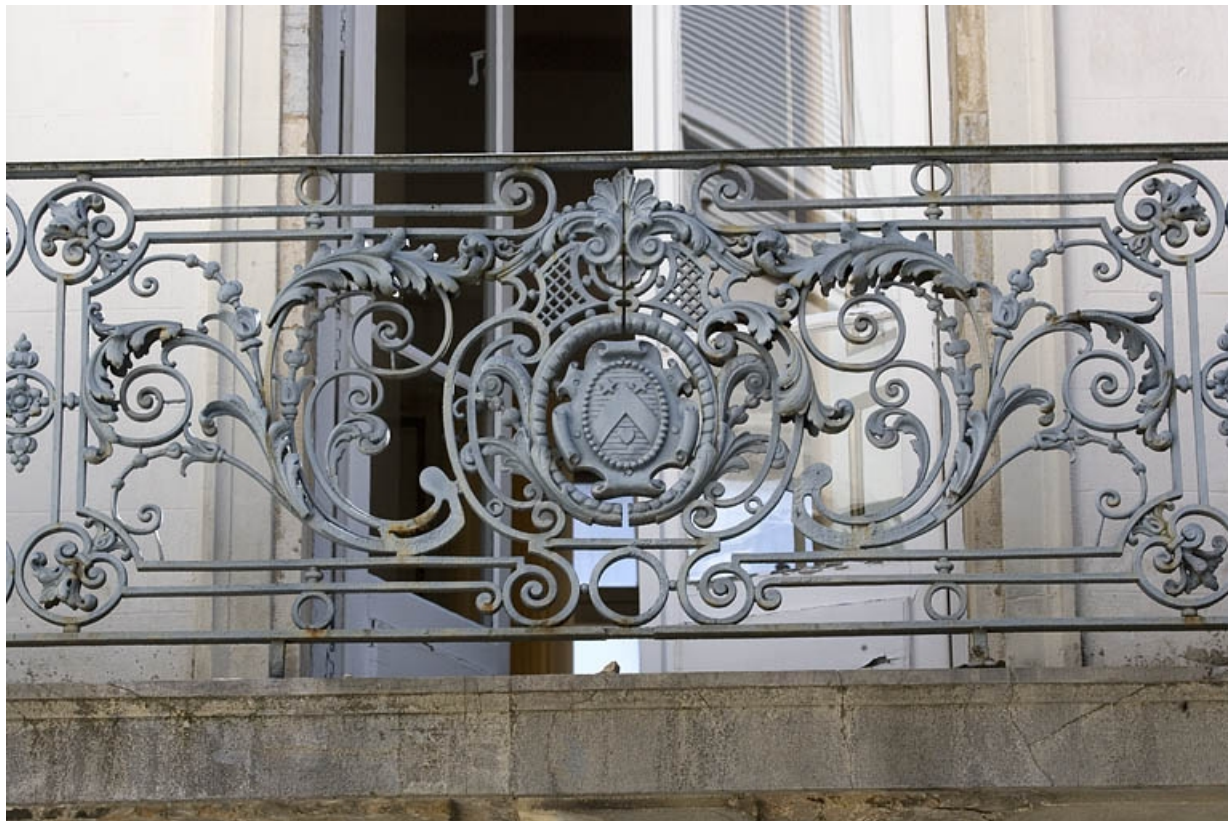
**Détail des armoiries des Courlet de Boulot sur le balcon du logis en fond de cour.**

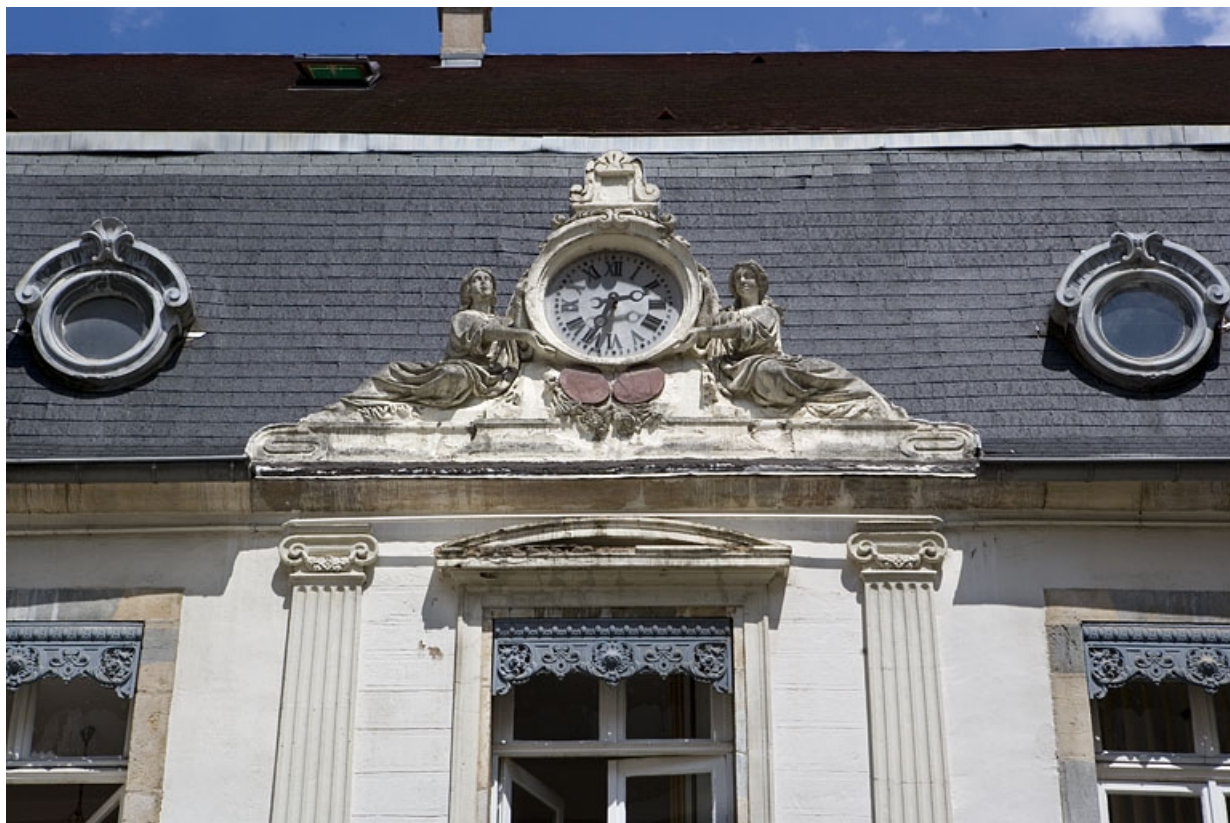
**Détail de l'horloge couronnant la partie centrale du logis au fond de la première cour.**

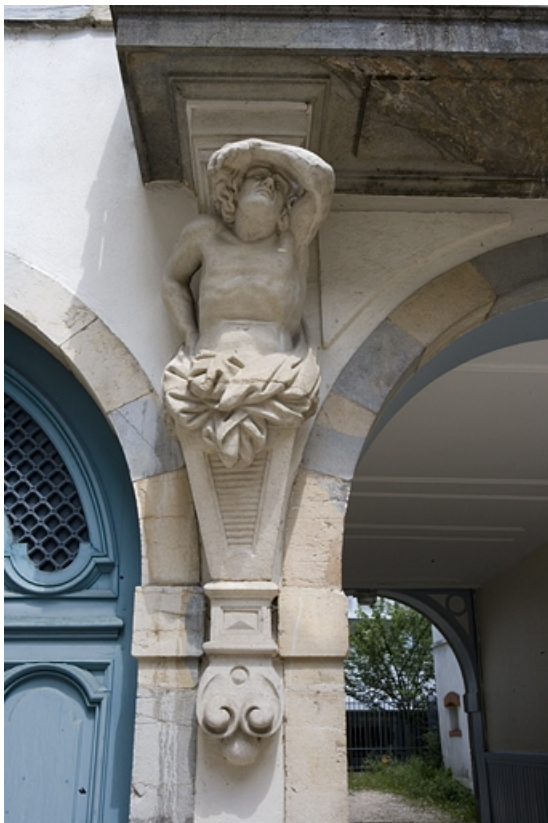
**Détail de l'atlante gauche supportant le balcon du logis en fond de cour.**

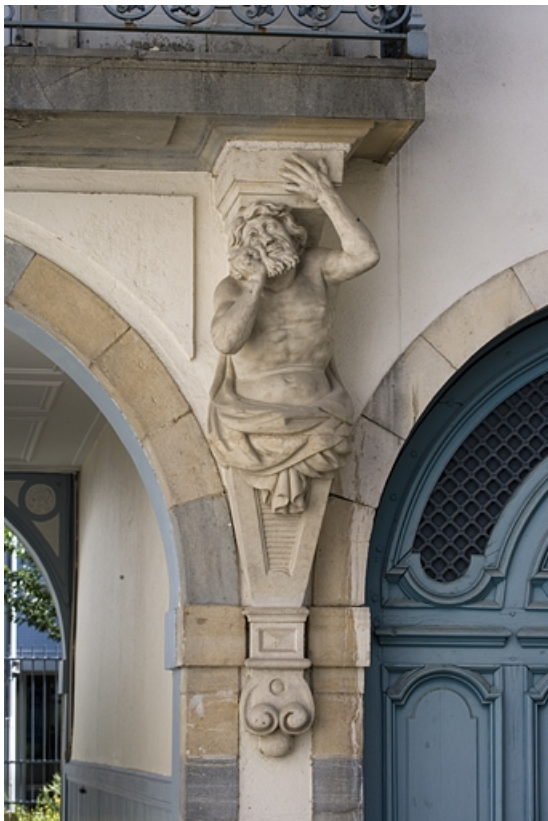
**Détail de l'atlante droit supportant le balcon du logis en fond de cour, de face.**

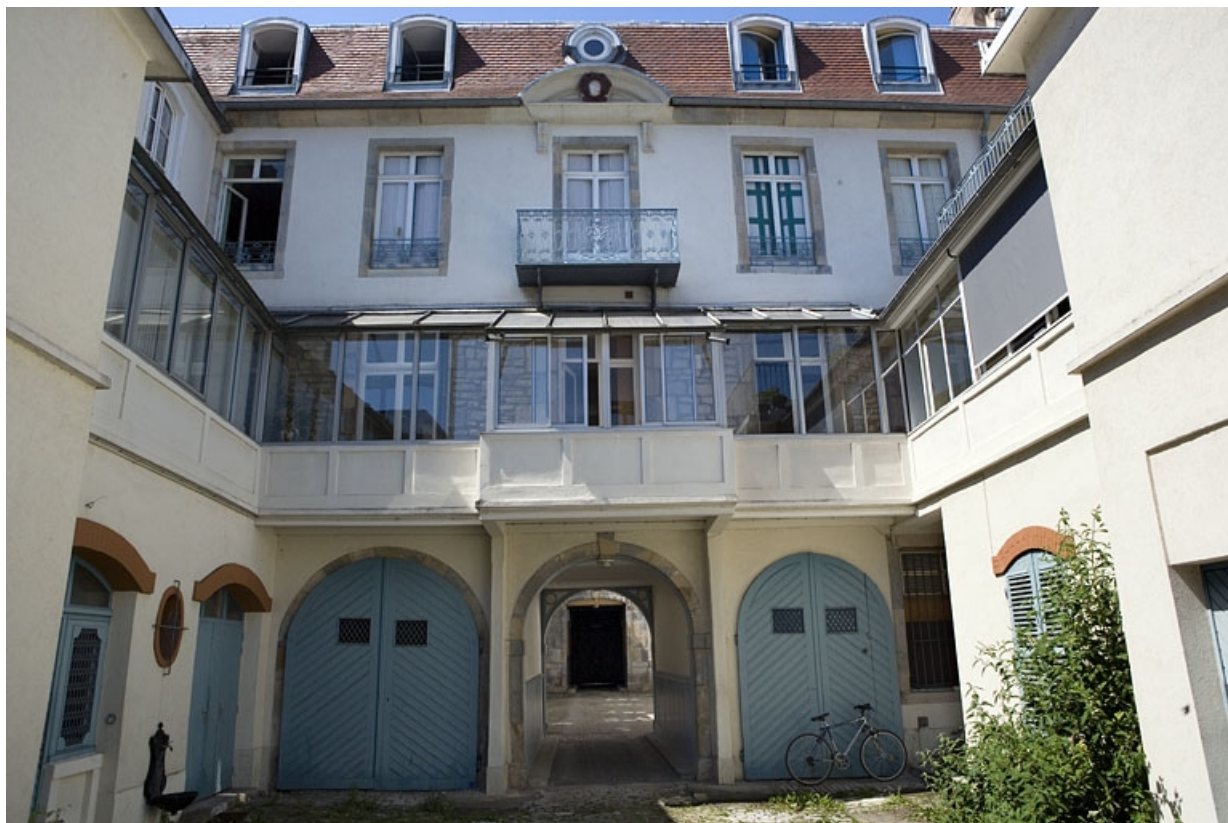
**Façade postérieure du logis secondaire, de face.**
